FORD TRANSIT CUSTOM 130 HK AUTOMAT 2WD

TESTDATO: 10.02.2026

NBF Tilstandsrapport er utarbeidet av Norges Bilbransjeforbund og Forbrukerrådet.

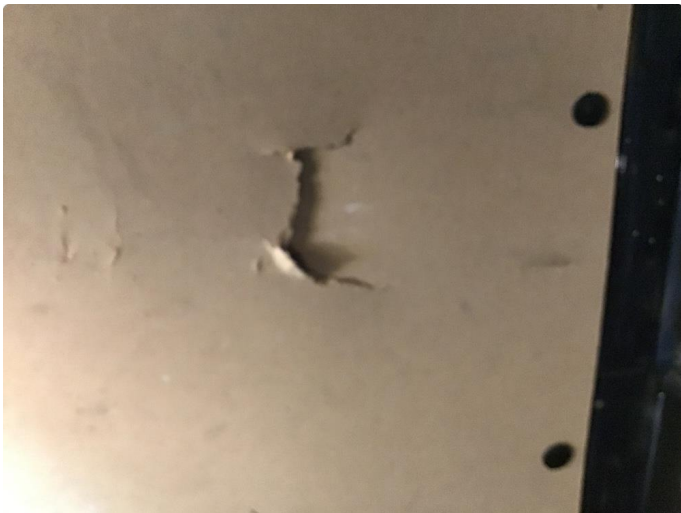
| Punkt | | Beskrivelse | Plassering |
|---|---|---|---|
| 1.1 | Varerom | Hull i venstre nedre fremre deksel varerom. | |

1.1 Hull i venstre nedre fremre deksel varerom.

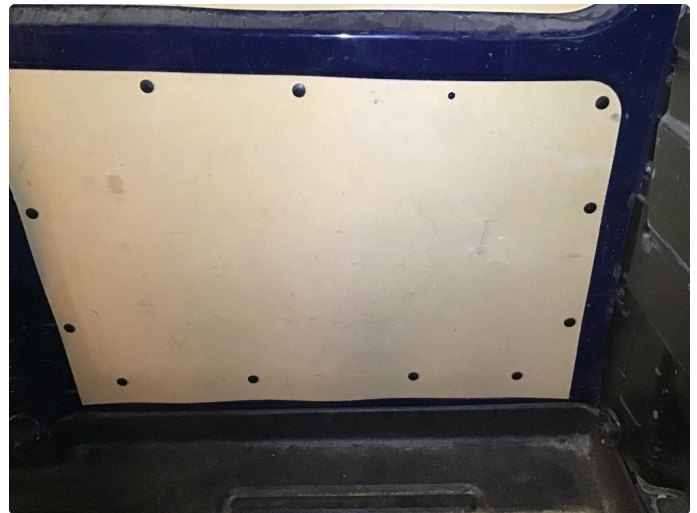
1.1 Hull i venstre nedre fremre deksel varerom.

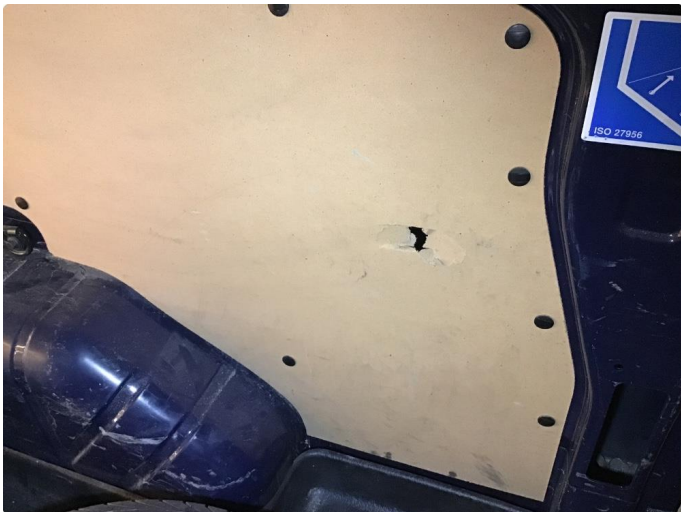
| Punkt | | Beskrivelse | Plassering |
|---|---|---|---|
| 1.2 | Varerom | Hull i venstre nedre bakre deksel varerom. | |

1.2 Hull i venstre nedre bakre deksel varerom.

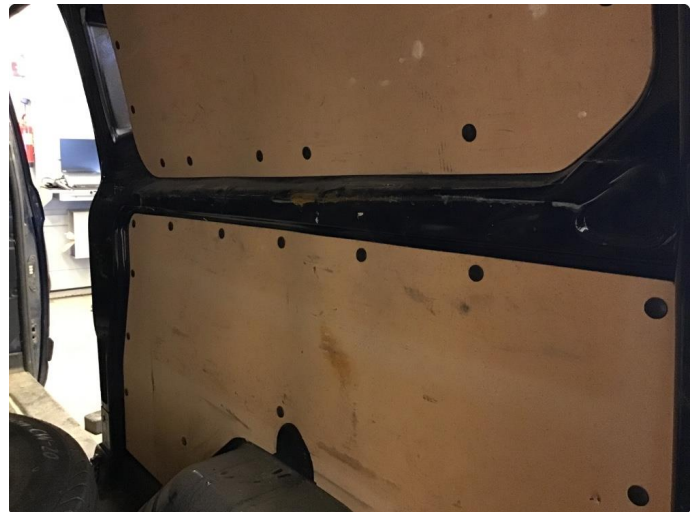
| Punkt | | Beskrivelse | Plassering |
|---|---|---|---|
| 1.3 | Varerom | En del riper i varerom. | |

1.3 En del riper i varerom.

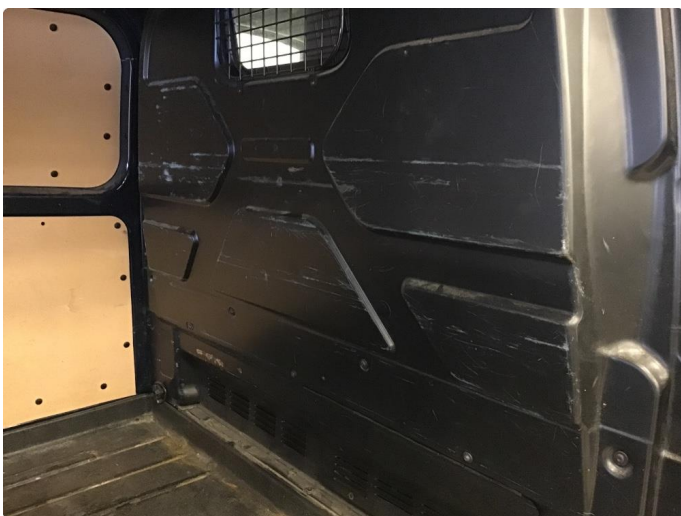
1.3 En del riper i varerom.

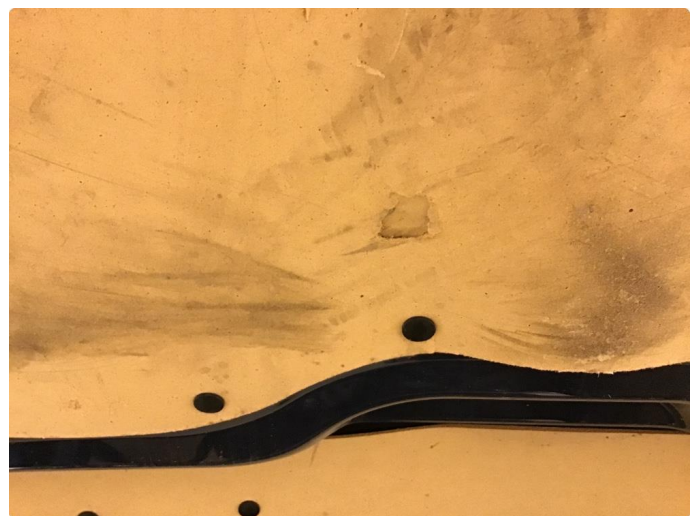
| Punkt | | Beskrivelse | Plassering |
|---|---|---|---|
| 1.4 | Varerom | Skade på innvendig deksel bakluke. | |

1.4 Skade på innvendig deksel bakluke.
