FORD MONDEO 180 HK AUTOMAT 4WD
TESTDATO: 26.07.2024
KODE: 1463794

VJ10387

NBF Tilstandsrapport er utarbeidet av Norges Bilbransjeforbund og Forbrukerrådet.

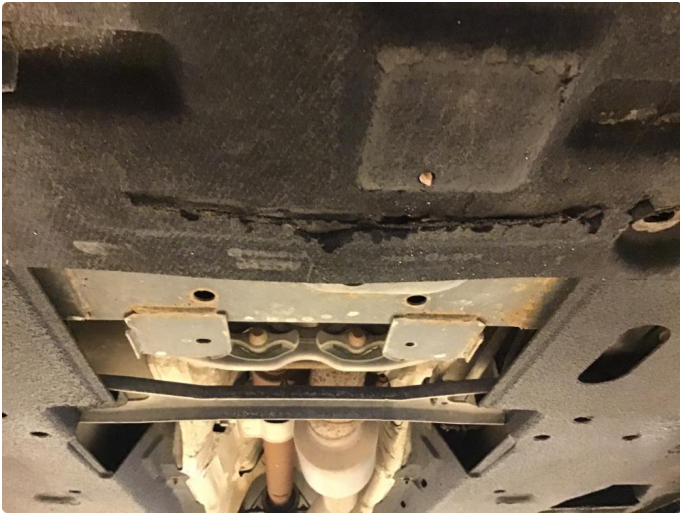
1.1 Liten skade på plate under motor.

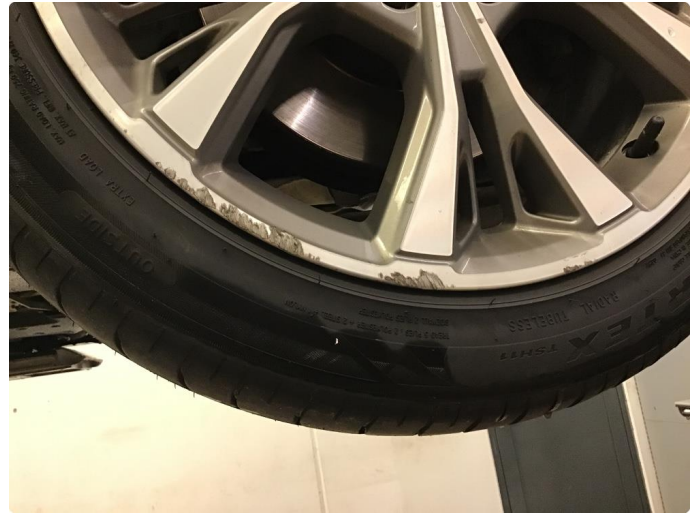
1.3 Kantkjørt felg høyre foran.
