FORD TOURNEO CUSTOM 2WD

TESTDATO: 13.01.2026

CHASSISNR: WF03XXTTGHLE17514

## OPPSUMMERT STATUS PÅ KJØRETØY

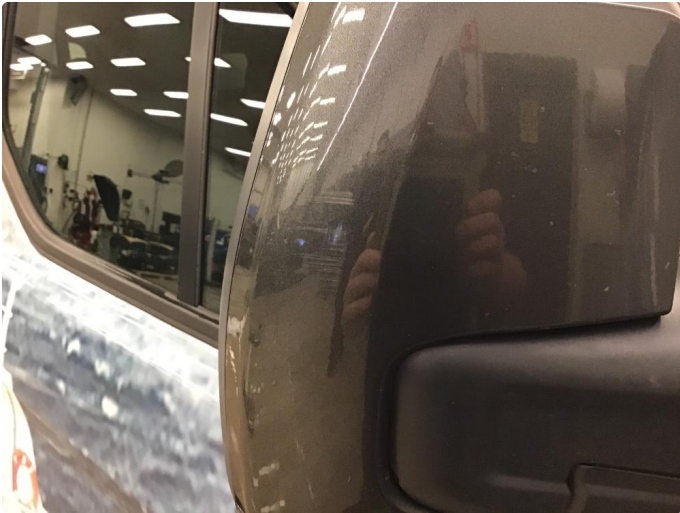
| Punkt | | Beskrivelse | Plassering |
|---|---|---|---|
| 1.1 | Speil | Noen riper på speil hus deksel høyre side. | |

1.1 Noen riper på speil hus deksel høyre side.

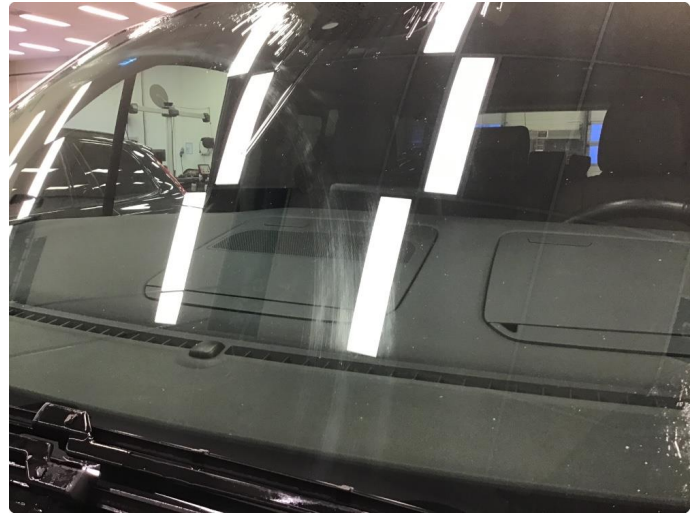
| Punkt | | Beskrivelse | Plassering |
|---|---|---|---|
| 1.2 | Vinduer | Noe slitasje på frontrute etter viskerblad. | |

1.2 Noe slitasje på frontrute etter viskerblad.
