**OPEL INSIGNIA SPORTS TOURER 165 HK AUTOMAT 2WD**
**TESTDATO: 14.02.2025**
**KODE: 1647856**

<b>YT74566</b>

NBF Tilstandsrapport er utarbeidet av Norges Bilbransjeforbund og Forbrukerrådet.

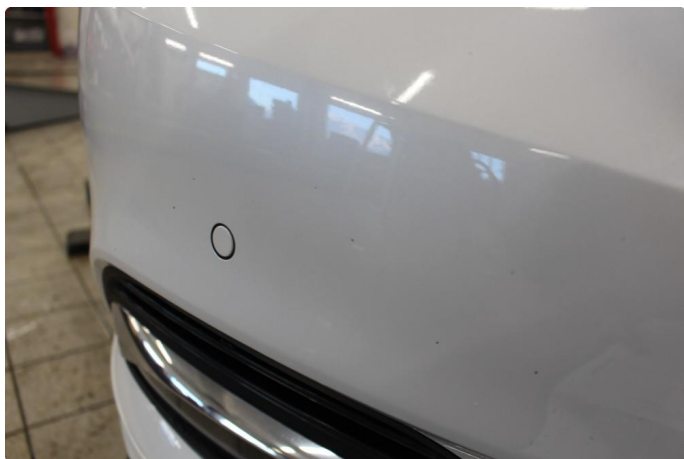
1.1 Stensprut

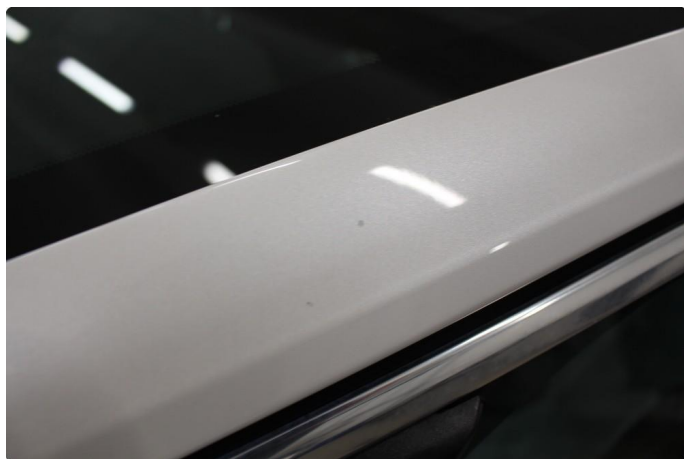
1.1 Stensprut

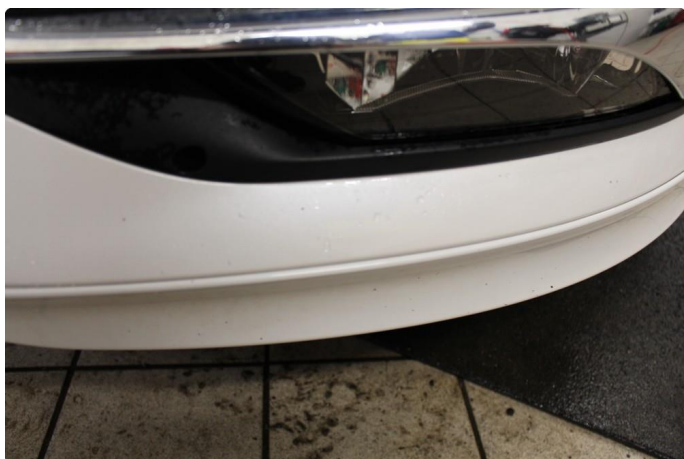
1.1 Stensprut

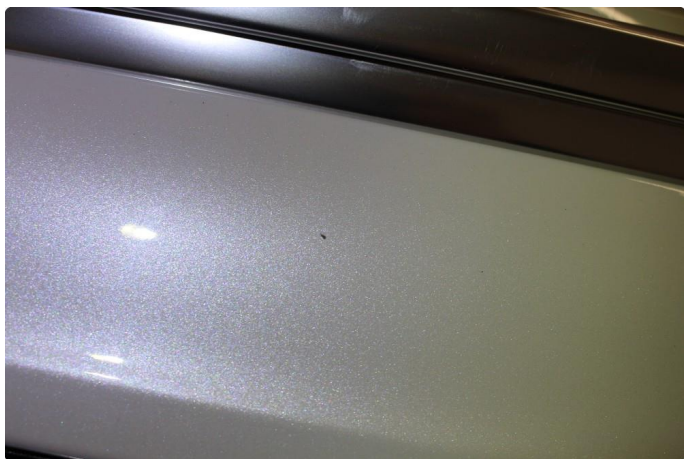
1.1 Stensprut

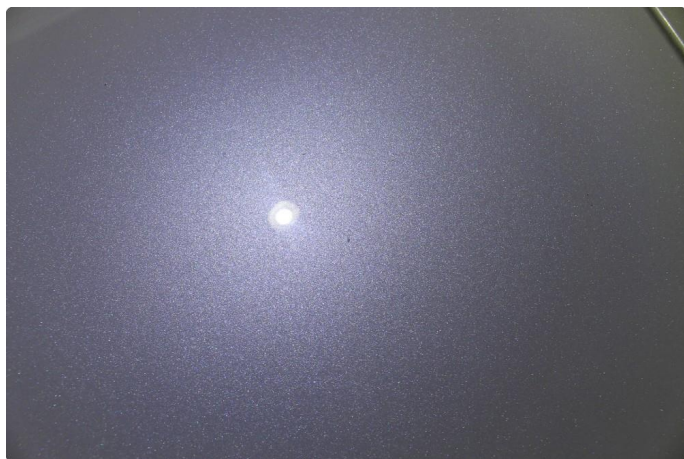
1.1 Stensprut

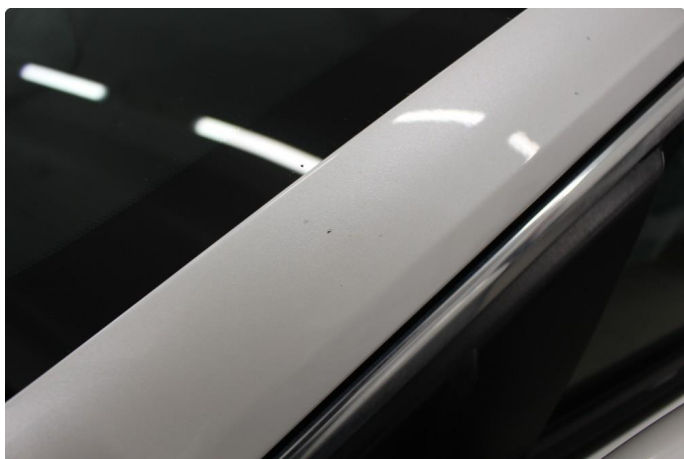
1.1 Stensprut

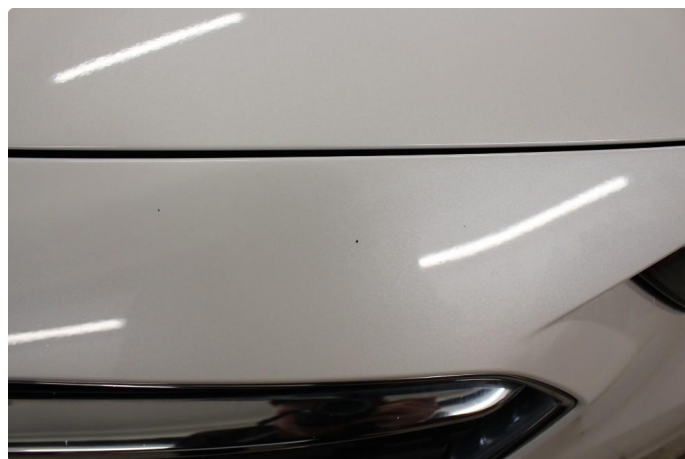
1.1 Stensprut

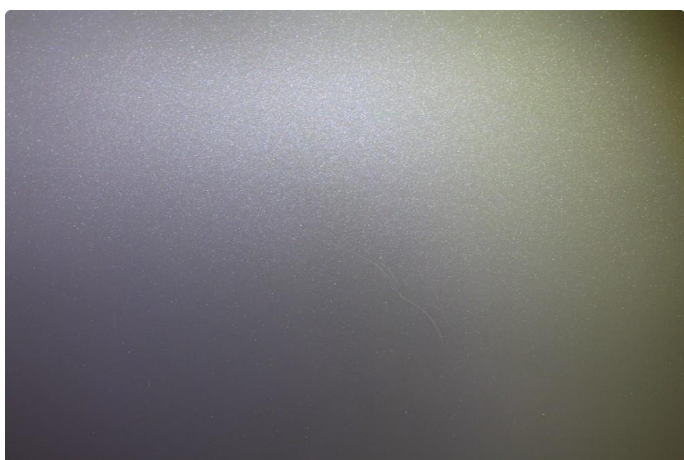
1.1 Stensprut

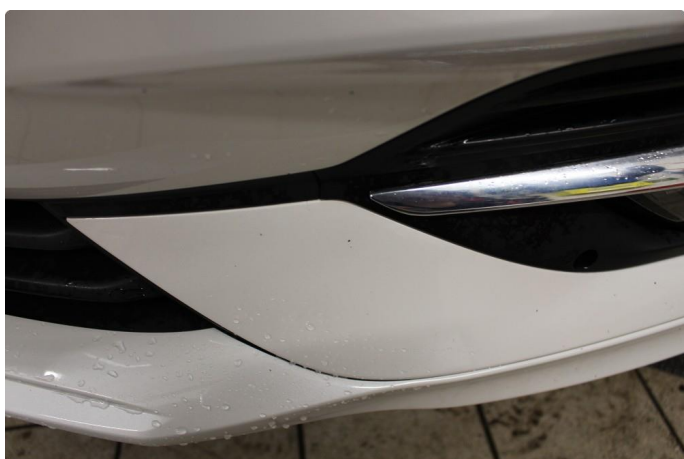
1.1 Stensprut

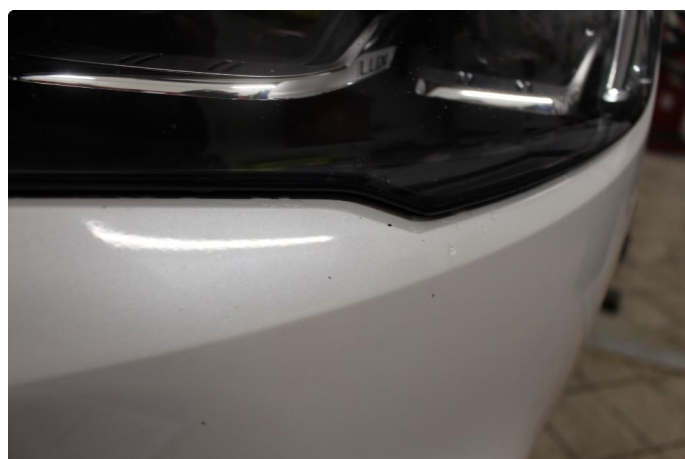
1.1 Stensprut

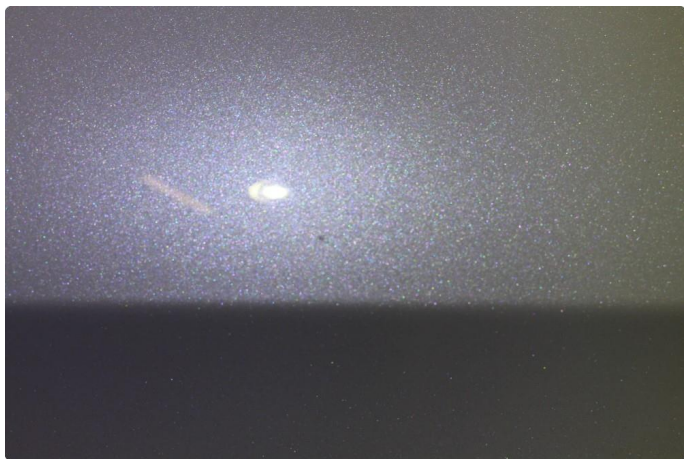
1.1 Stensprut

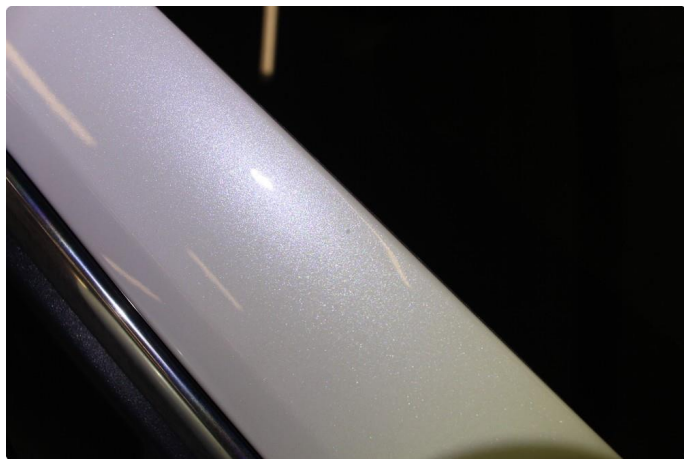
1.1 Stensprut

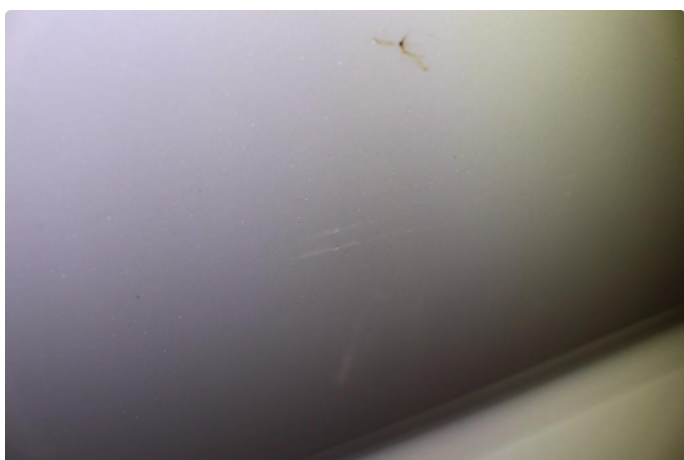
1.1 Stensprut

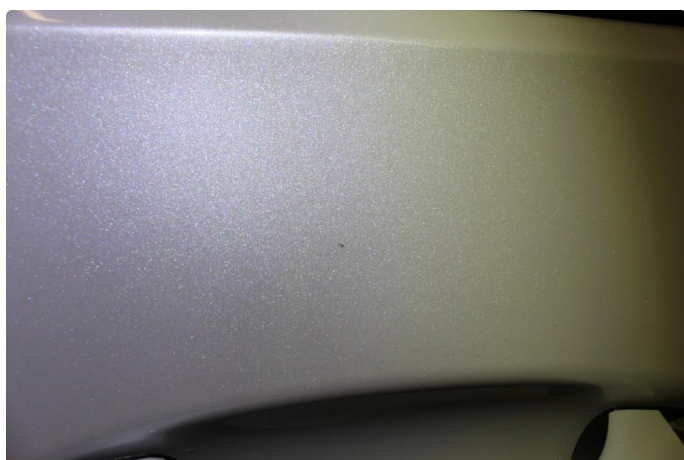
1.1 Stensprut

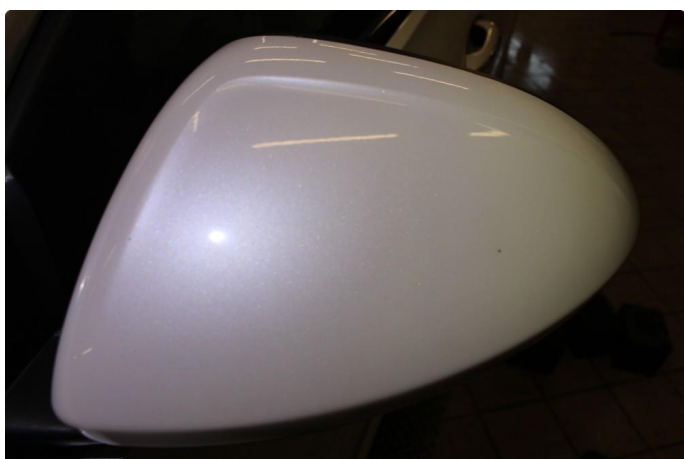
1.1 Stensprut

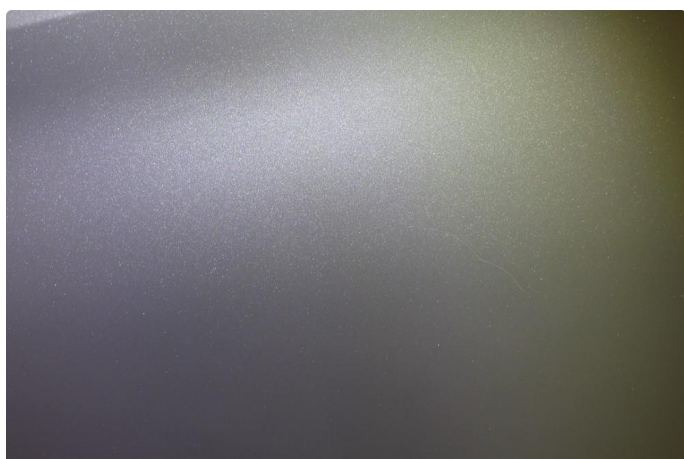
1.2 Riper

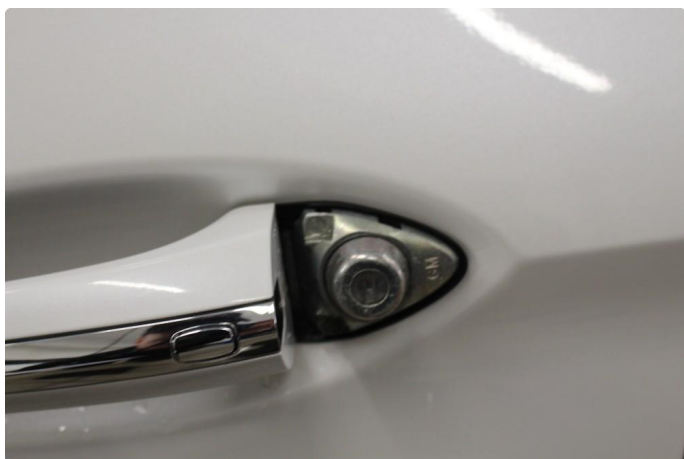
1.3 Øvrige feil

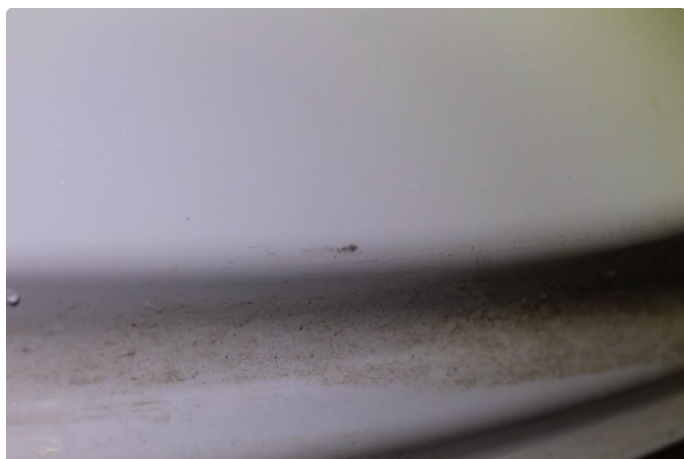
1.4 Ripe(r)

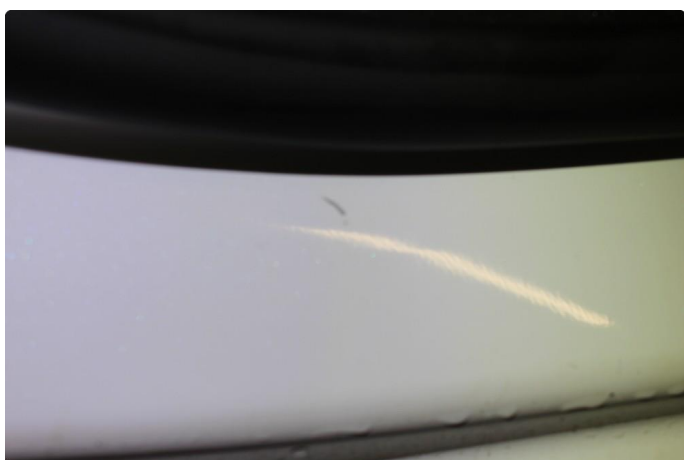
1.4 Ripe(r)

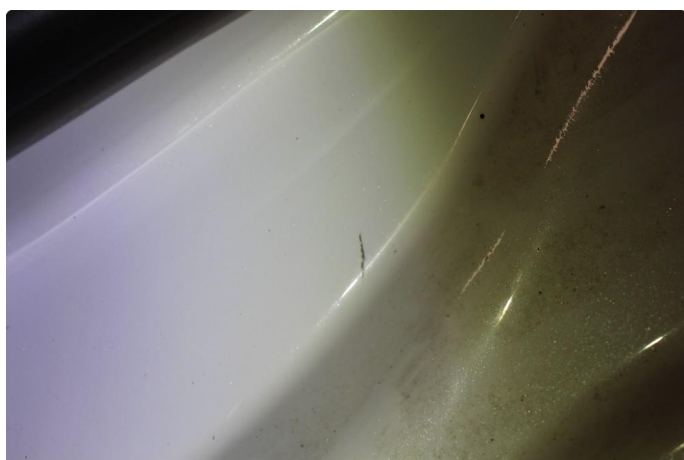
1.4 Ripe(r)

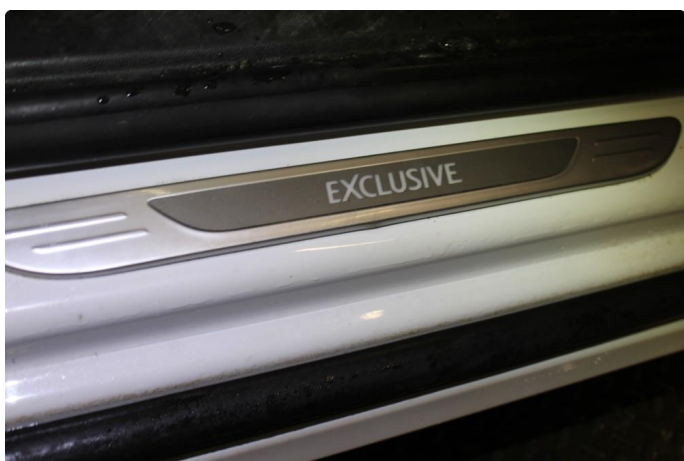
1.4 Ripe(r)

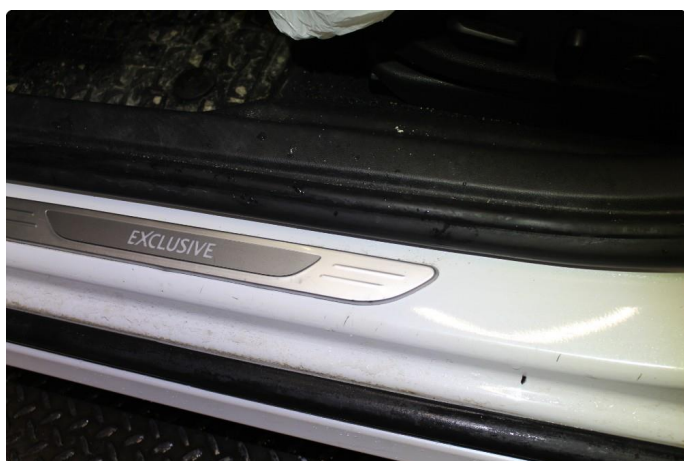
1.4 Ripe(r)

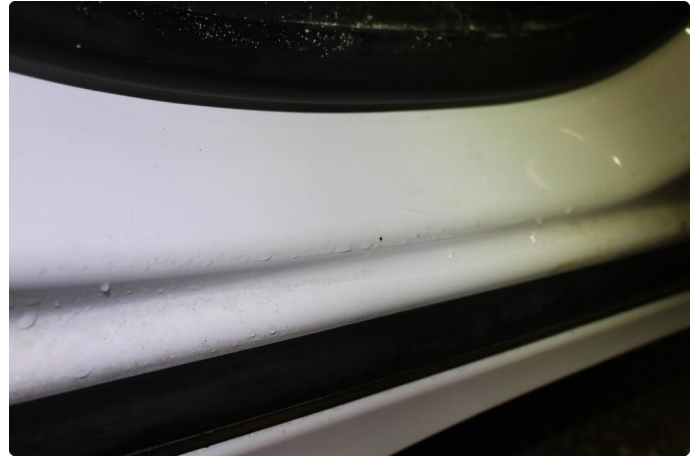
1.4 Ripe(r)

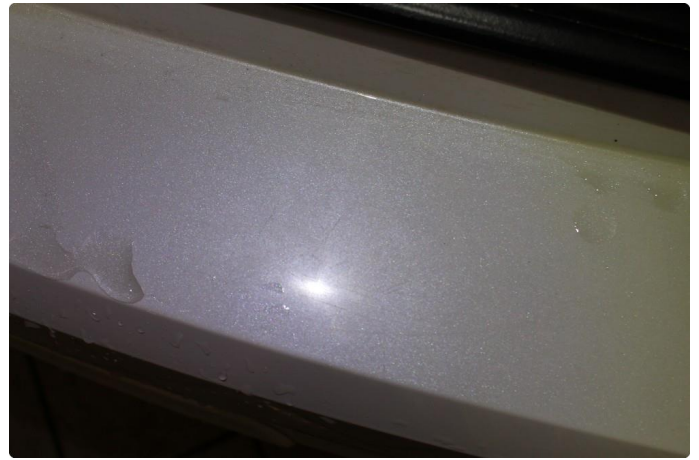
1.5 Ripe(r)

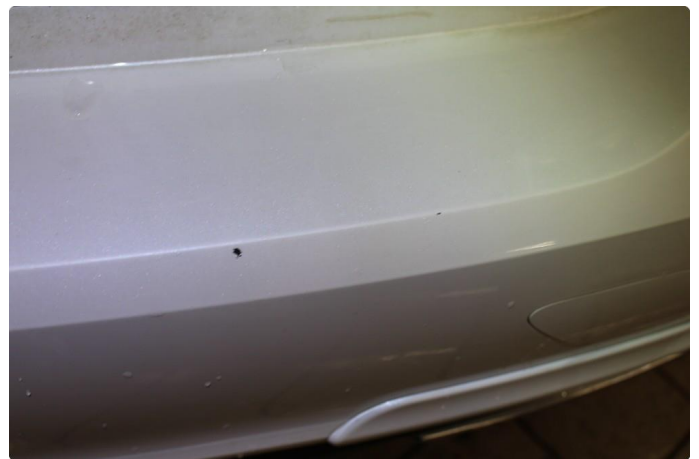
1.5 Ripe(r)

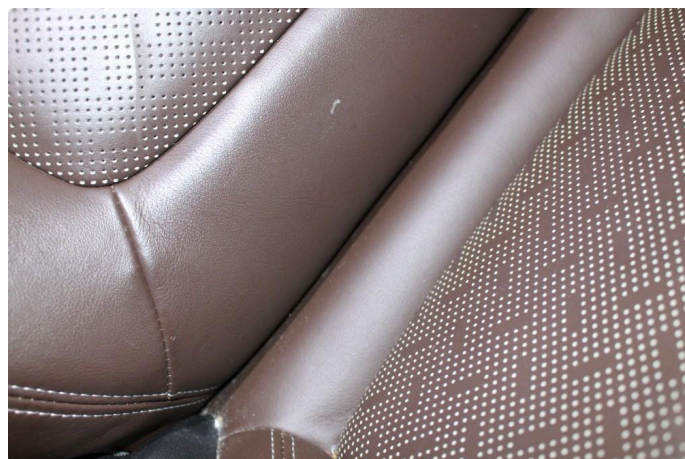
3.1 Skade på setetrekk

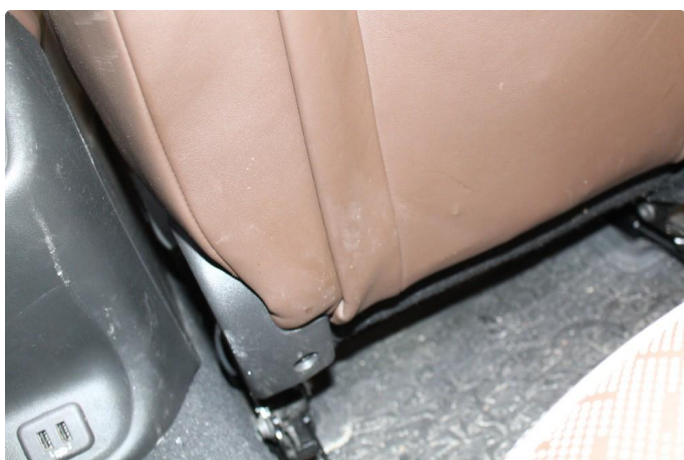
3.1 Skade på setetrekk

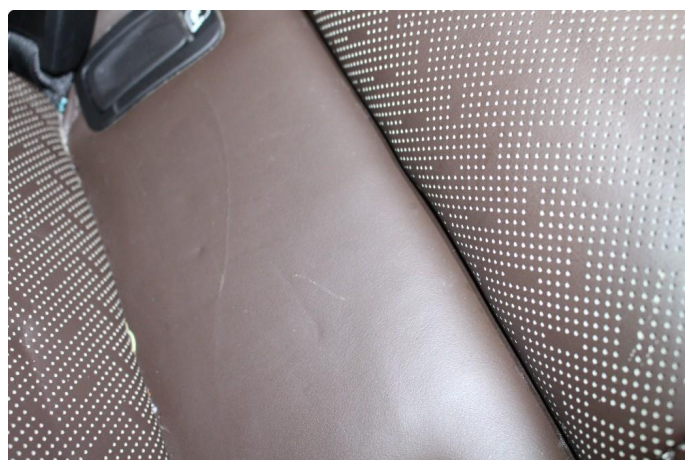
3.1 Skade på setetrekk

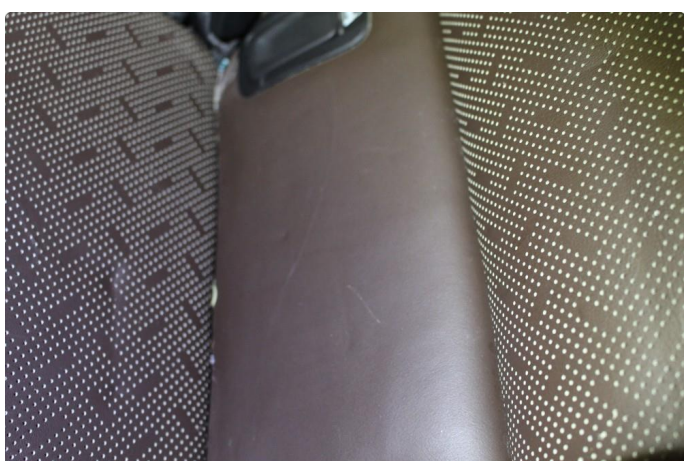
3.1 Skade på setetrekk

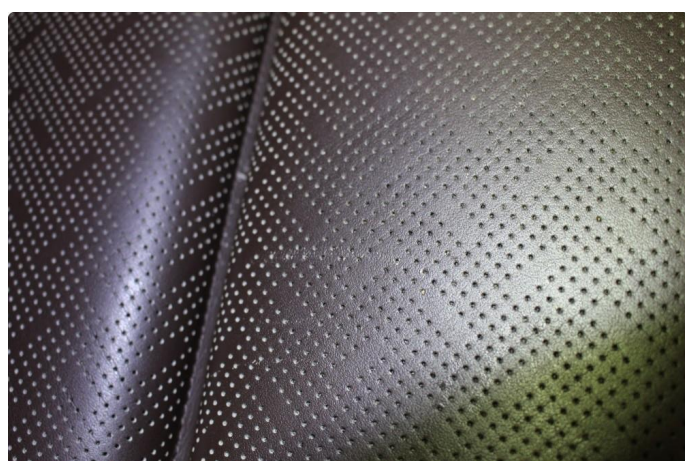
3.1 Skade på setetrekk

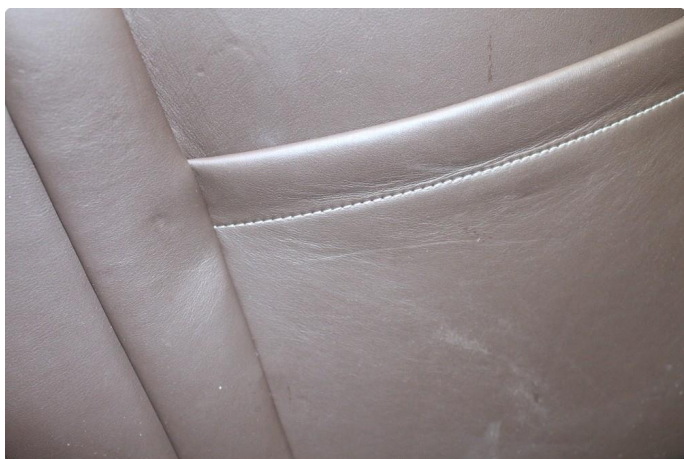
3.1 Skade på setetrekk

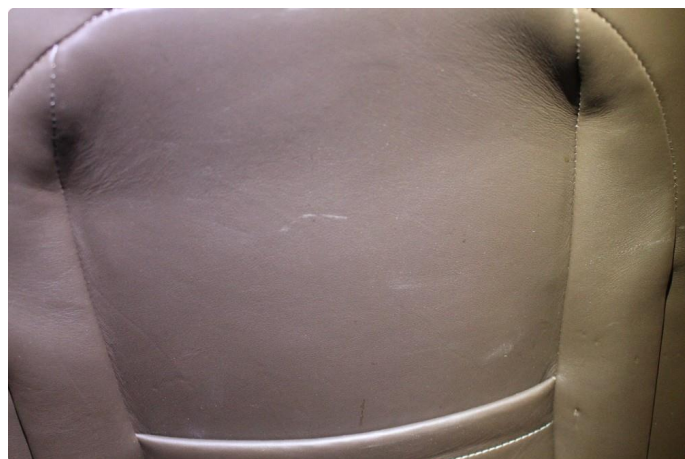
3.1 Skade på setetrekk

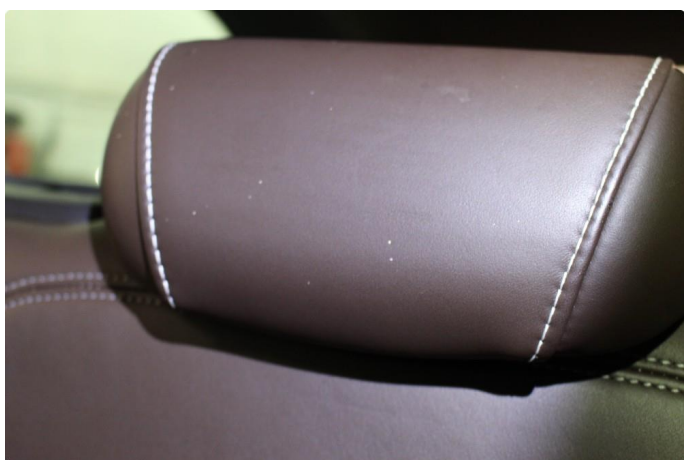
3.1 Skade på setetrekk

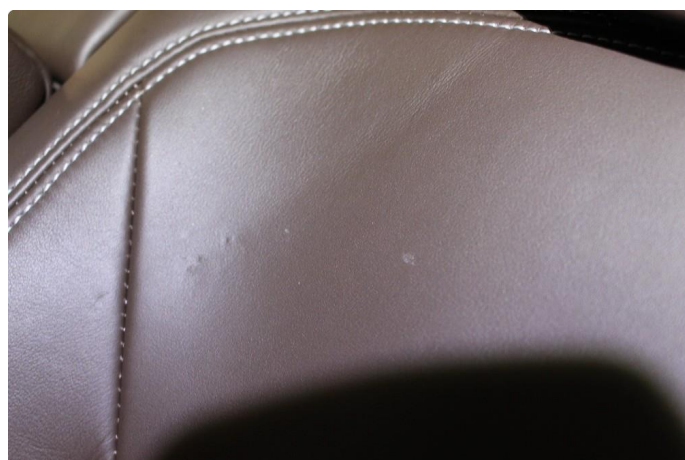
3.1 Skade på setetrekk

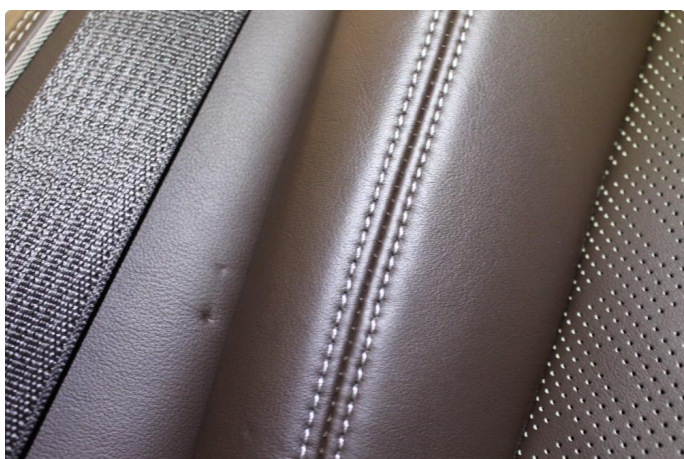
3.1 Skade på setetrekk

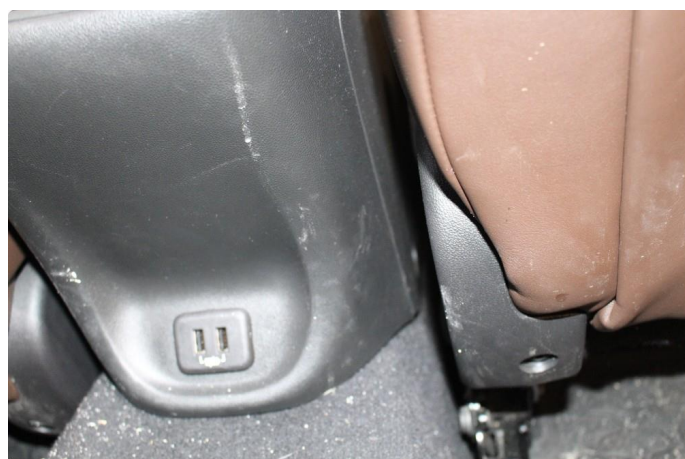
3.1 Skade på setetrekk

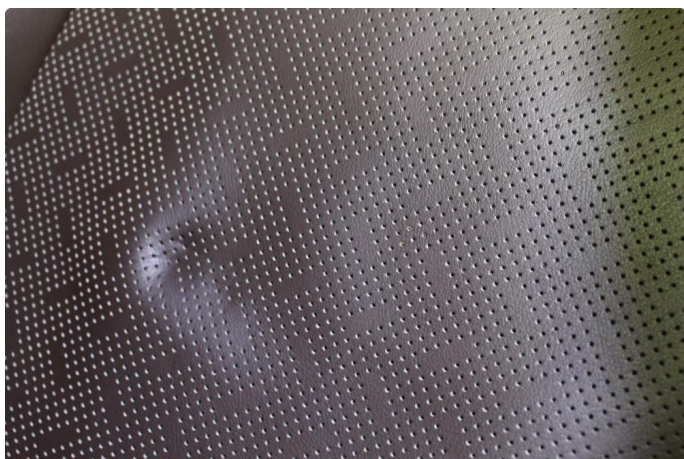
3.1 Skade på setetrekk

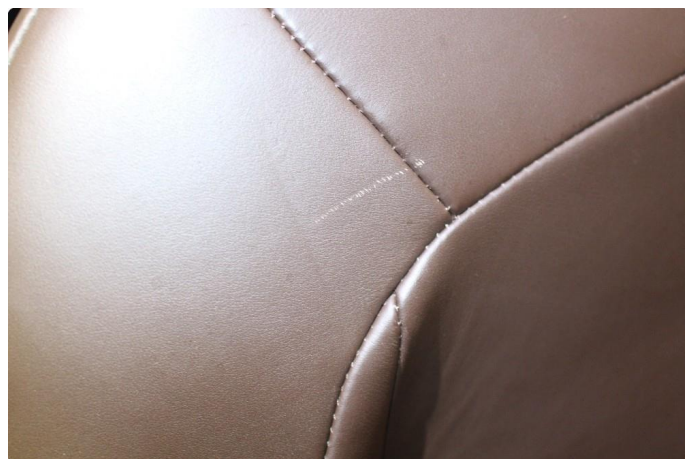
3.1 Skade på setetrekk

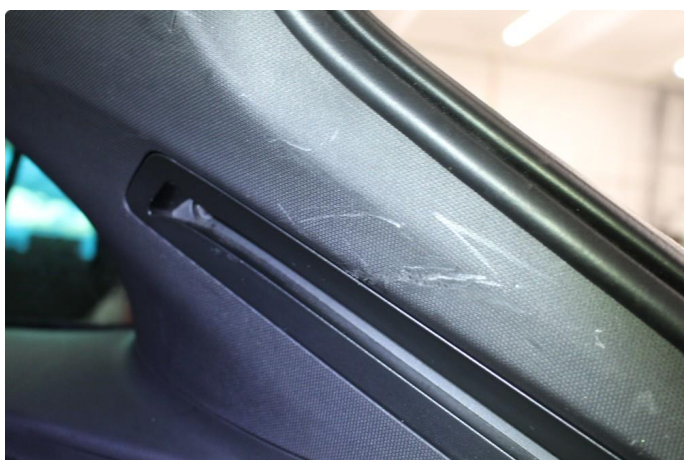
3.2 Deksler skadet/mangler

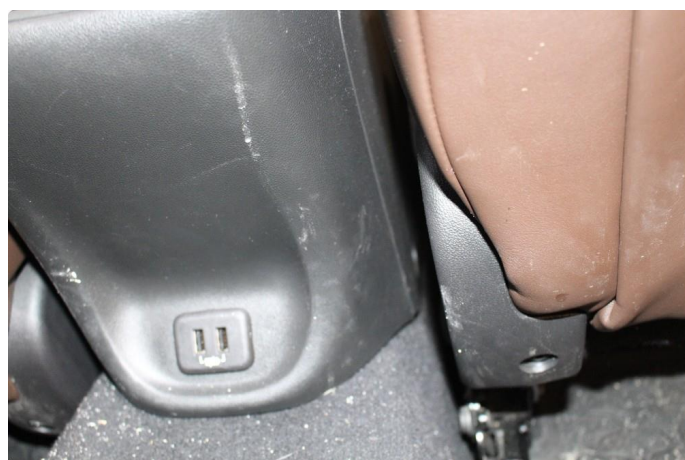
3.2 Deksler skadet/mangler

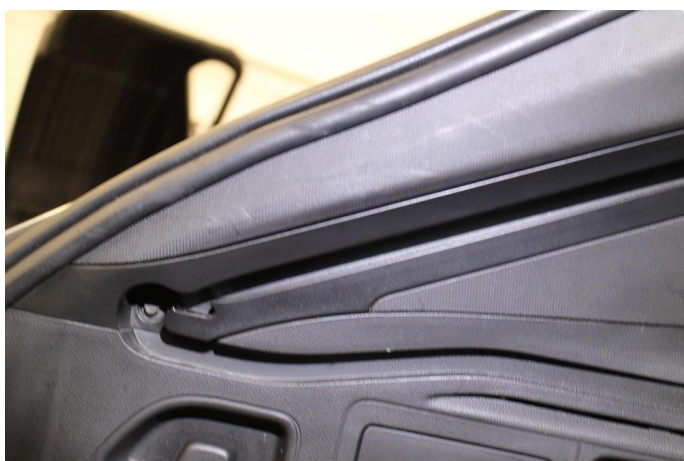
3.2 Deksler skadet/mangler

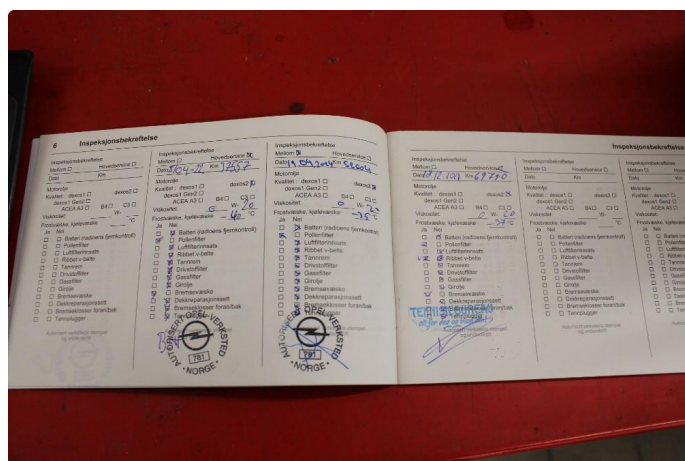
4.1 Dokumentert service, se bilde
