TOYOTA TOYOTA COROLLA 2WD

TESTDATO: 11.07.2025

DR78585

NBF Tilstandsrapport er utarbeidet av Norges Bilbransjeforbund og Forbrukerrådet.

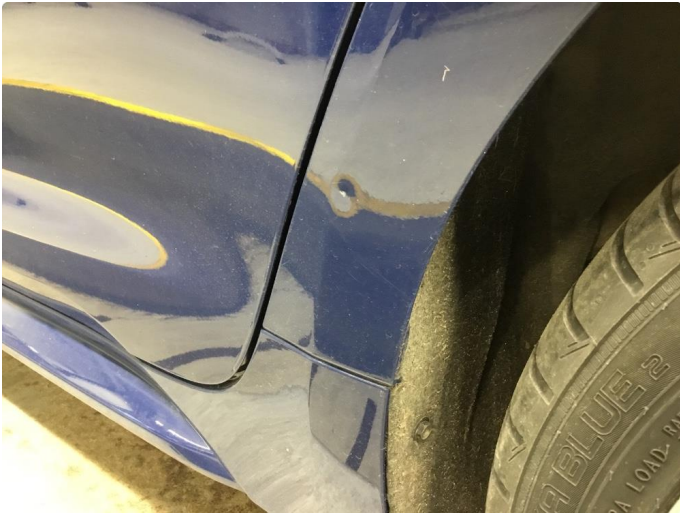
| Punkt | | Beskrivelse | Plassering |
|---|---|---|---|
| 1.1 | Skjermer | p-bulk | |

1.1 P-bulk

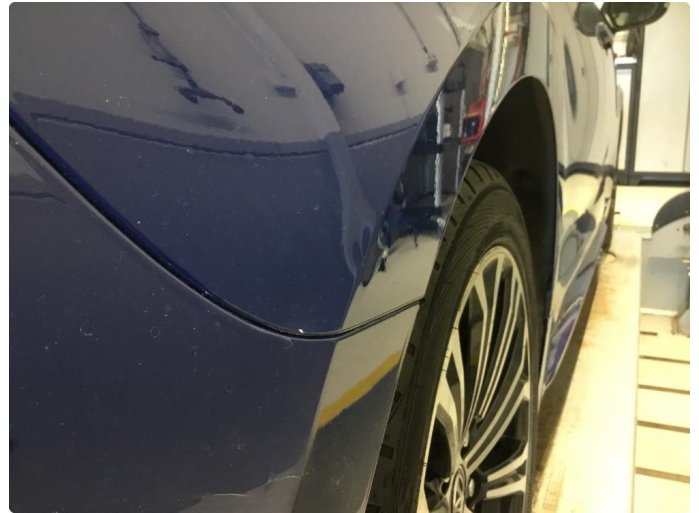
| Punkt | | Beskrivelse | Plassering |
|---|---|---|---|
| 1.2 | Skjermer | p-bulk | |

1.2 P-bulk

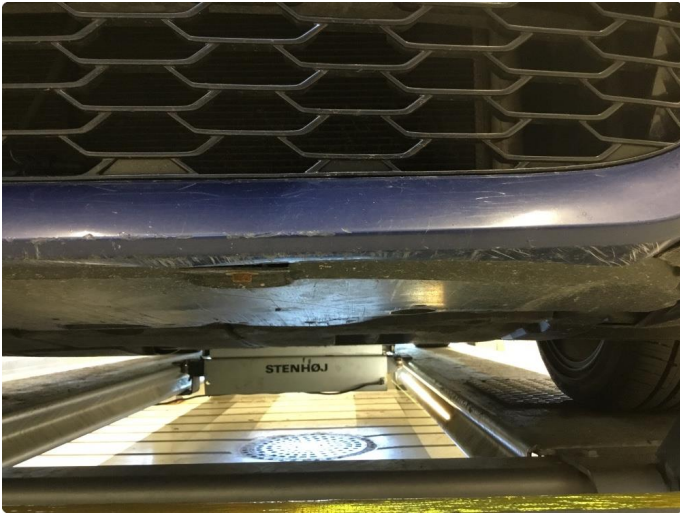
| Punkt | | Beskrivelse | Plassering |
|---|---|---|---|
| 1.3 | Støtfanger | skrubbaskader underkant | |

1.3 Skrubbskader underkant

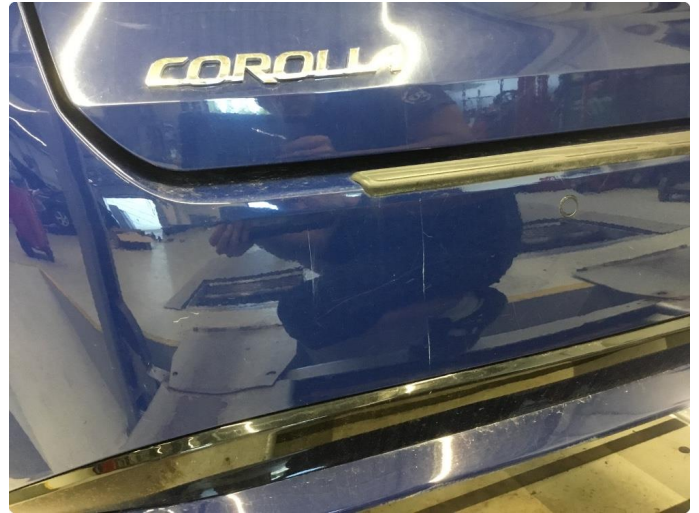
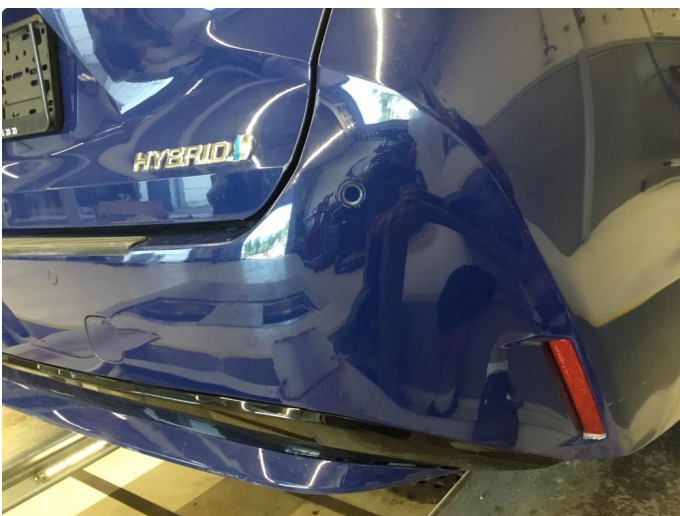
| Punkt | | Beskrivelse | Plassering |
|---|---|---|---|
| 1.4 | Støtfanger | ripe(r) | |

1.4 Ripe(r)
