TOYOTA TOYOTA COROLLA 4WD

TESTDATO: 11.02.2026

JD93293

NBF Tilstandsrapport er utarbeidet av Norges Bilbransjeforbund og Forbrukerrådet.

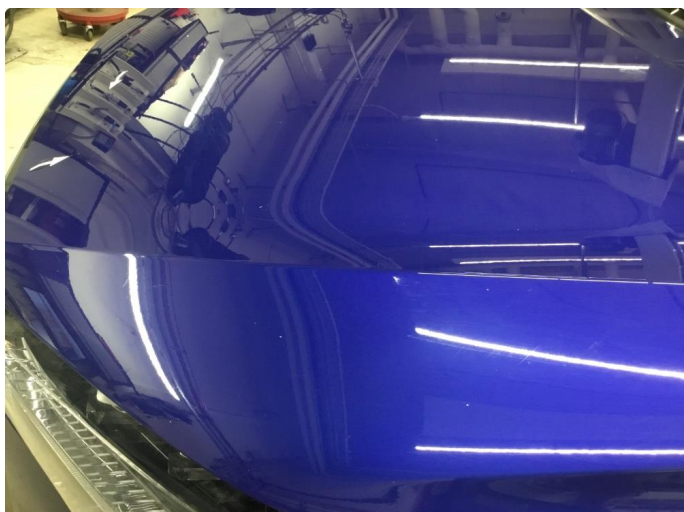
| Punkt | | Beskrivelse | Plassering |
|---|---|---|---|
| 1.1 | Panser | mye stensprut | |

1.1 Mye stensprut

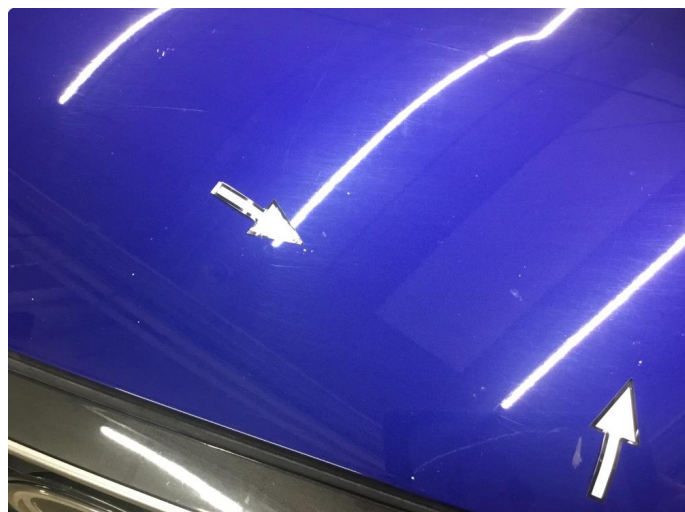
1.1 Mye stensprut

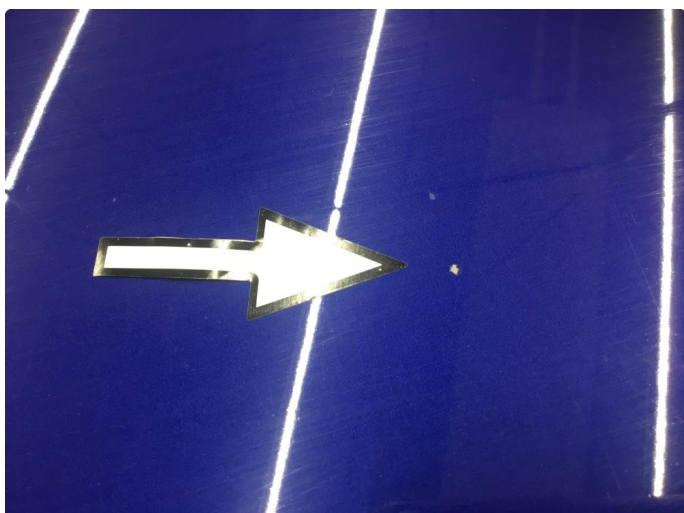
1.1 Mye stensprut

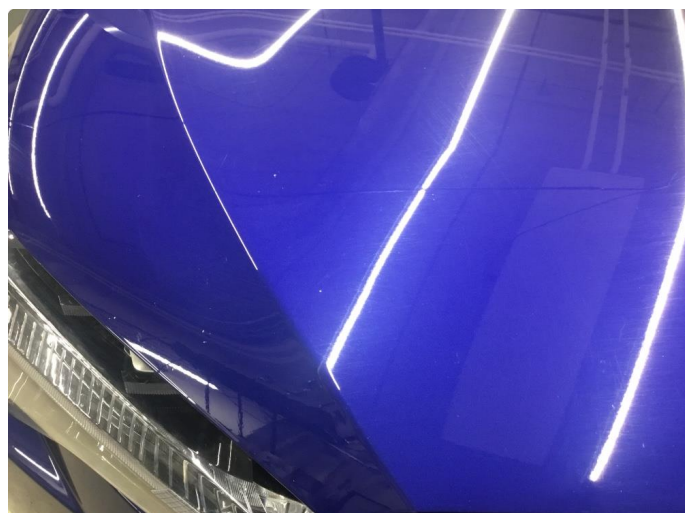
1.1 Mye stensprut

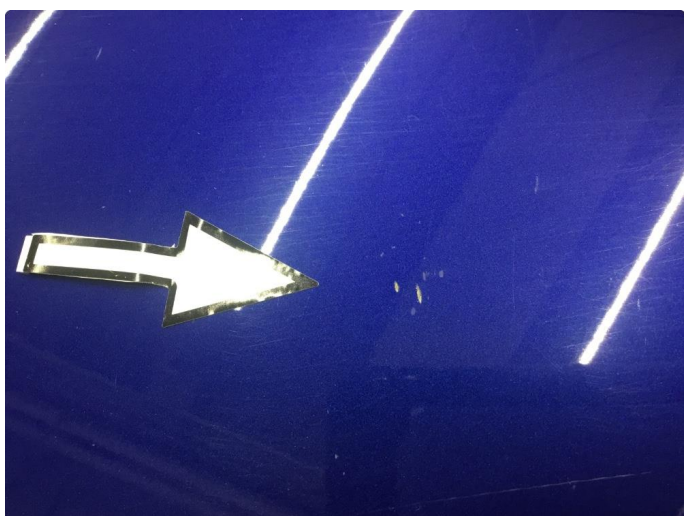
1.1 Mye stensprut

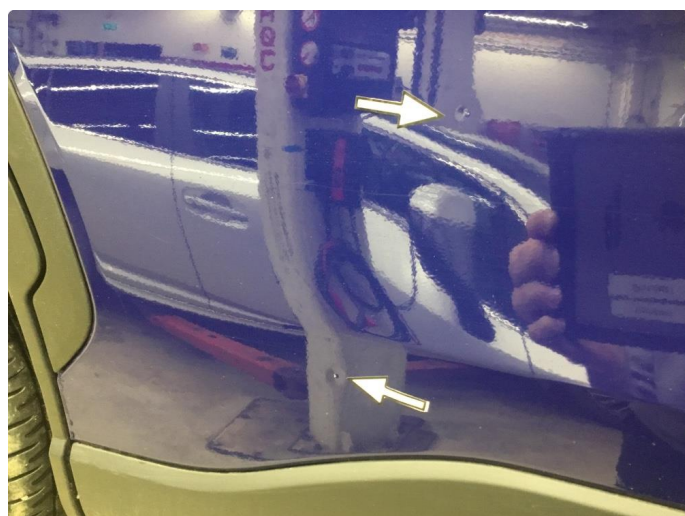
| Punkt | | Beskrivelse | Plassering |
|---|---|---|---|
| 1.2 | Dører | bulk | høyre bak |

1.2 Bulk
