TOYOTA COROLLA 2WD
TESTDATO: 10.02.2025
KODE: 1635487

JD91658	84 536 KM	29.09.2022 Førstegang registrert	Bensin hybrid - Hybrid, ikke ladbar
----------------	------------------	--	---

NBF Tilstandsrapport er utarbeidet av Norges Bilbransjeforbund og Forbrukerrådet.

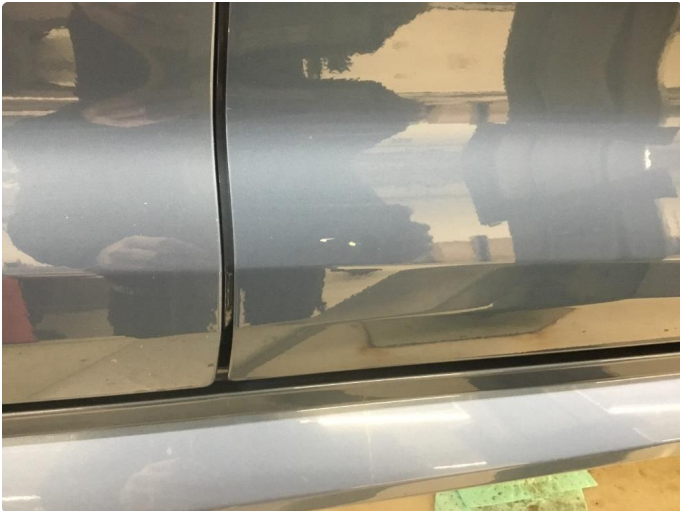
1.1 Riper

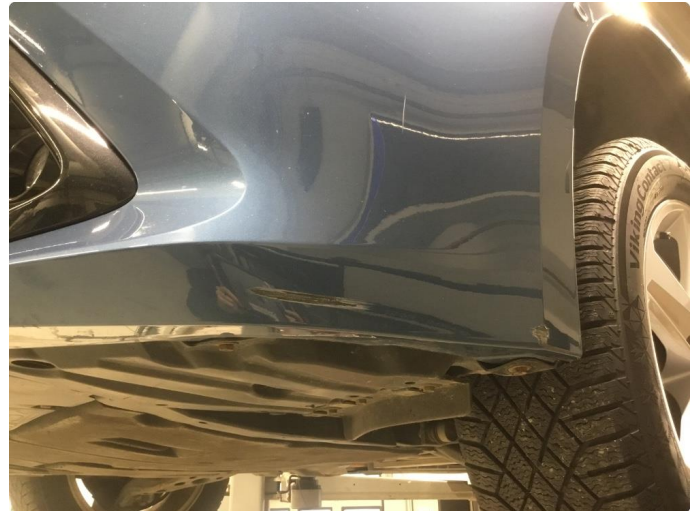
1.2 Skrubbskader underkant

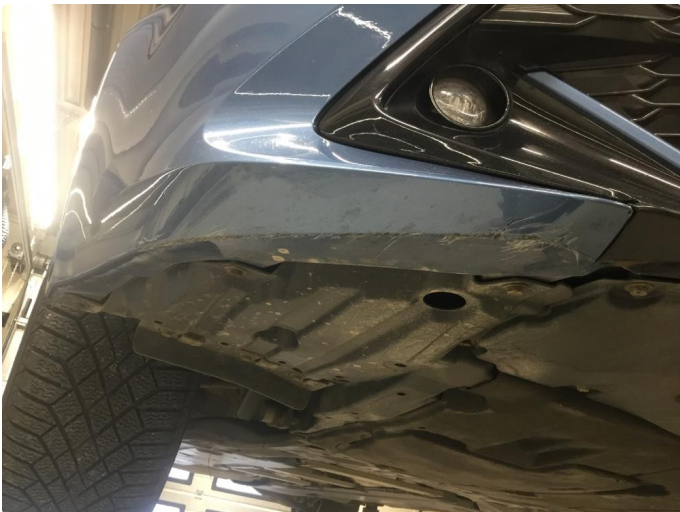
1.2 Skrubbskader underkant

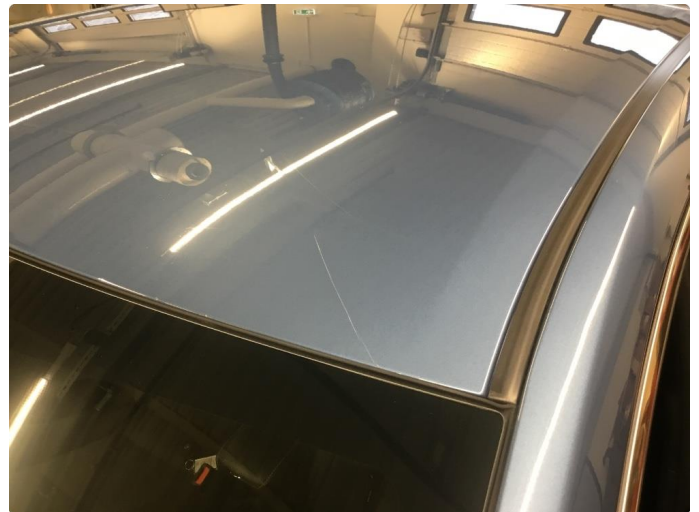
1.3 Ripe(r) ned til grunning
