TOYOTA COROLLA 2WD

TESTDATO: 06.09.2024

FT71572

NBF Tilstandsrapport er utarbeidet av Norges Bilbransjeforbund og Forbrukerrådet.

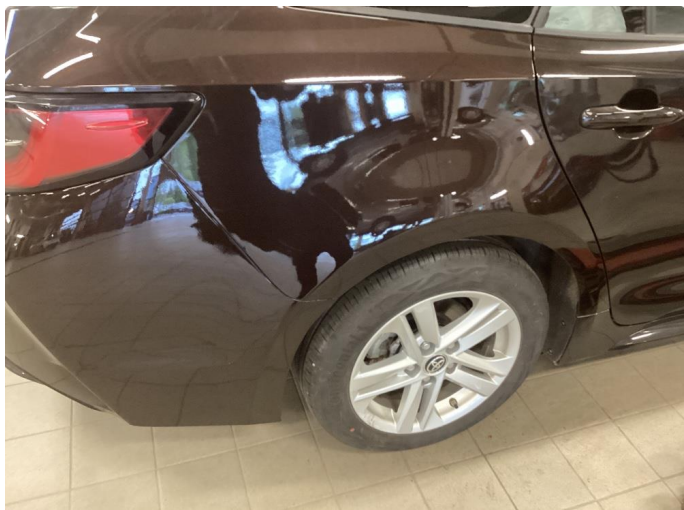
| Punkt | | Beskrivelse | Plassering |
|---|---|---|---|
| 1.1 | Lakk | ufagmessig utført arbeid | |

1.1 Ufagmessig utført arbeid

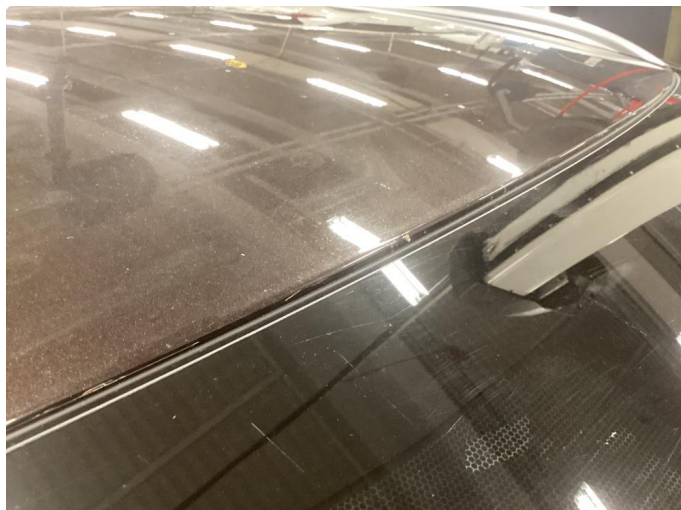
| Punkt | | Beskrivelse | Plassering |
|---|---|---|---|
| 1.2 | Tak | steinsprut med rust | |

1.2 Steinsprut med rust
