ISUZU D-MAX 163 HK AUTOMAT 4WD
TESTDATO: 18.12.2024
KODE: 1599255

JD78263	93 361 KM	16.11.2016 Førstegang registrert	Diesel
----------------	------------------	--	---------------

CHASSISNR: MPATFS86JGT014185	BRUKTIMPORT: Nei
KJØRETØY: Varebil	FRIST FOR PKK: 22.11.2025

NBF Tilstandsrapport er utarbeidet av Norges Bilbransjeforbund og Forbrukerrådet.

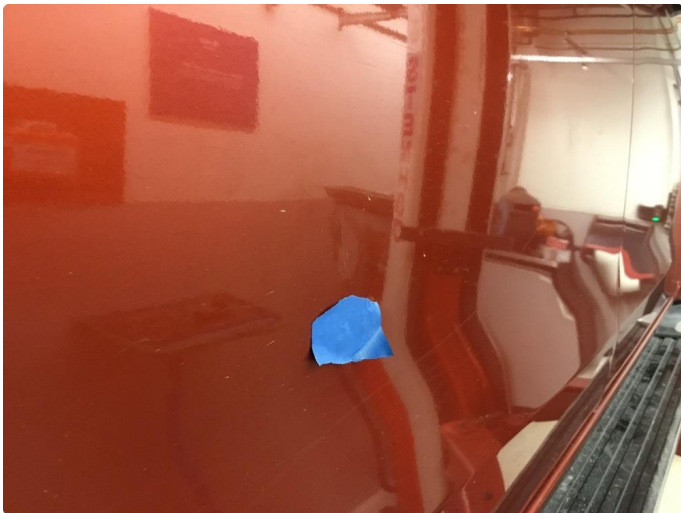
1.1 P-bulk

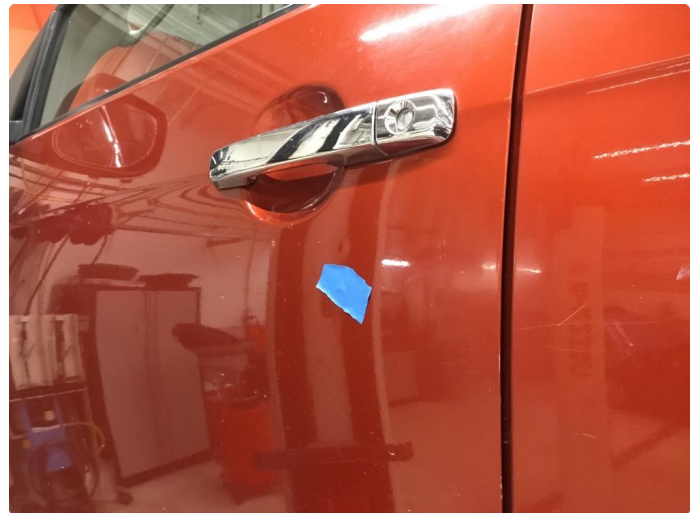
1.2 P-bulk

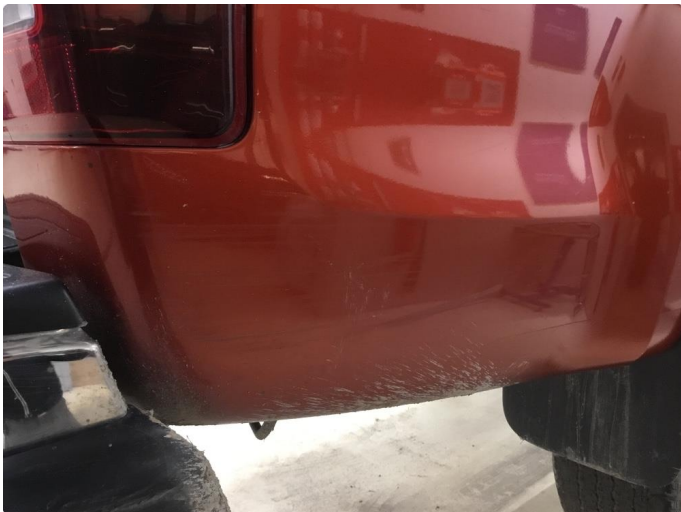
1.3 Ripe(r)

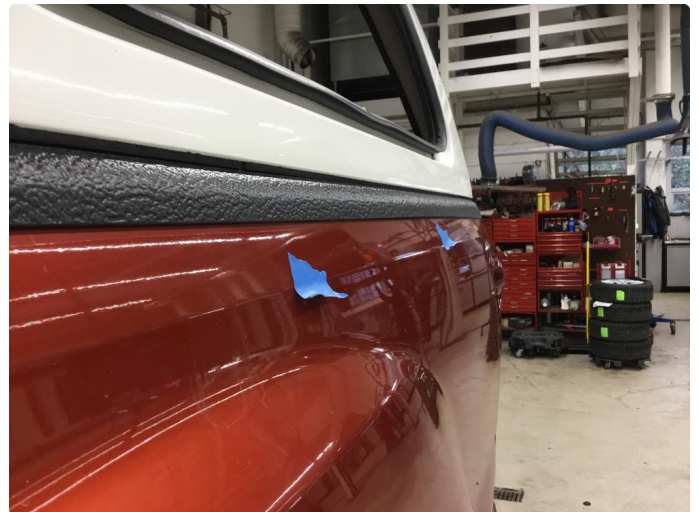
1.4 Flere bulker

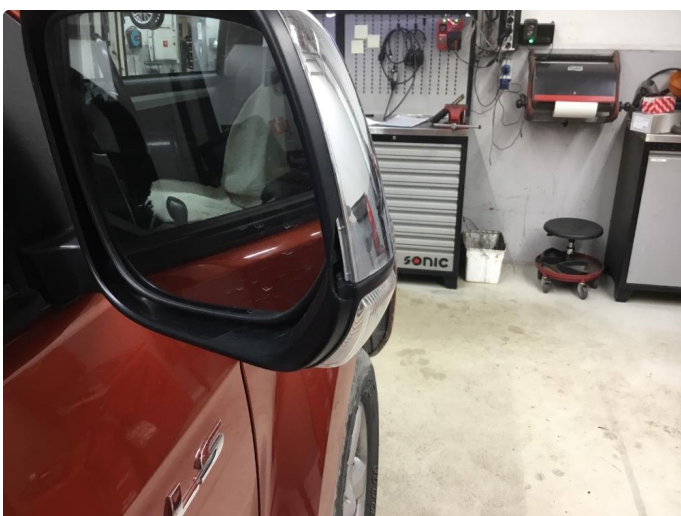
1.5 Speilhus skadet

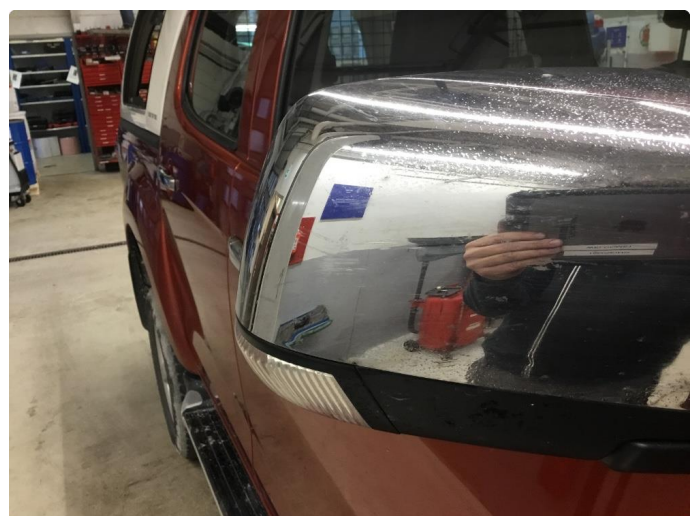
1.5 Speilhus skadet

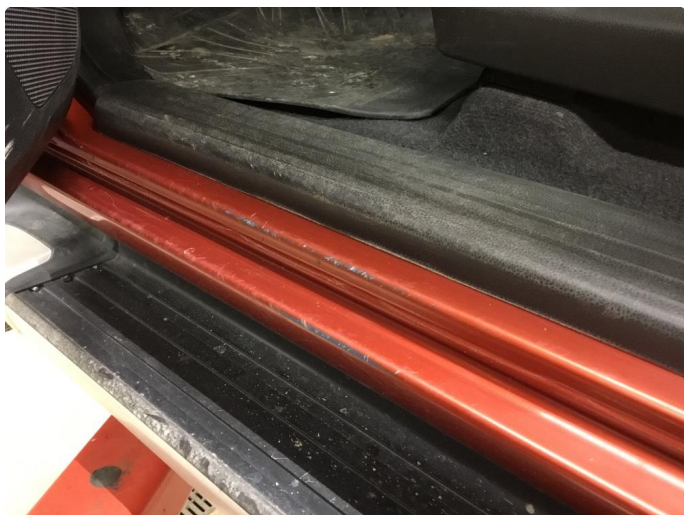
1.6 Slitt innsteg

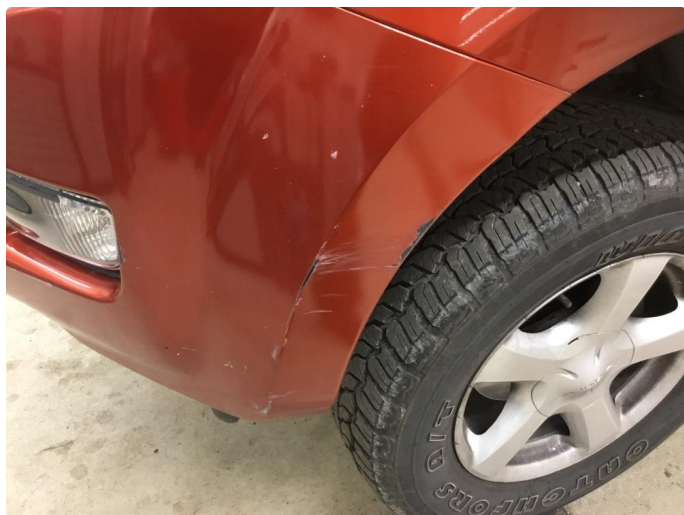
1.7 Ripe(r) ned til grunning

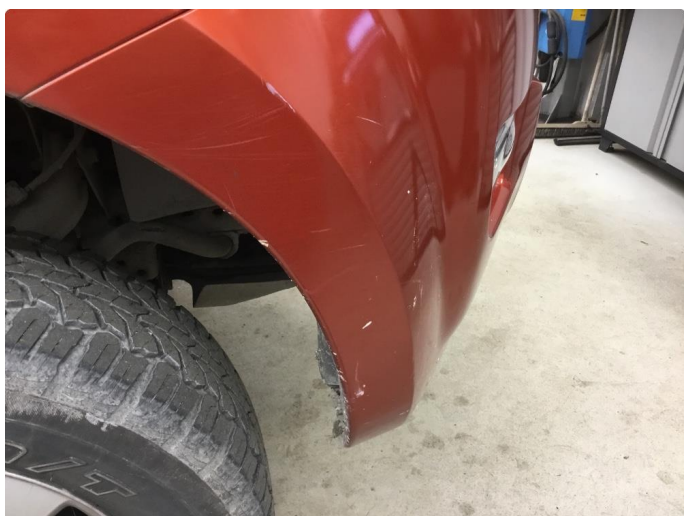
1.7 Ripe(r) ned til grunning

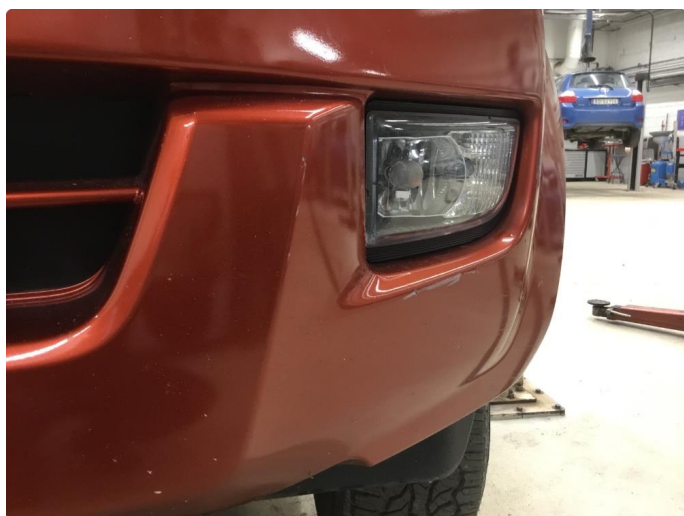
1.7 Ripe(r) ned til grunning

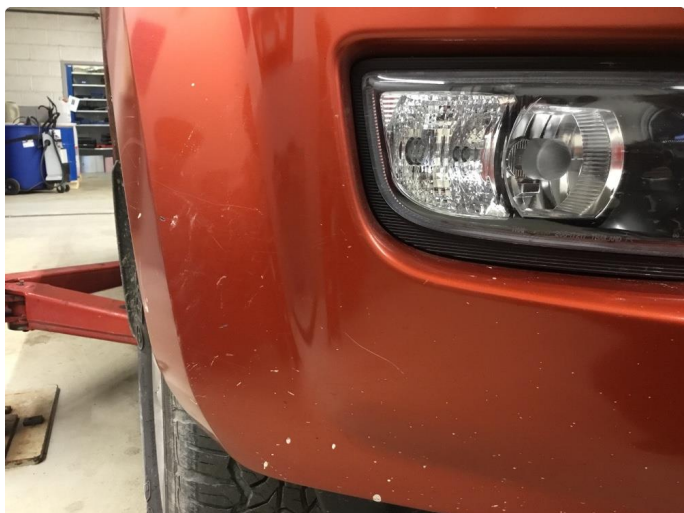
1.7 Ripe(r) ned til grunning

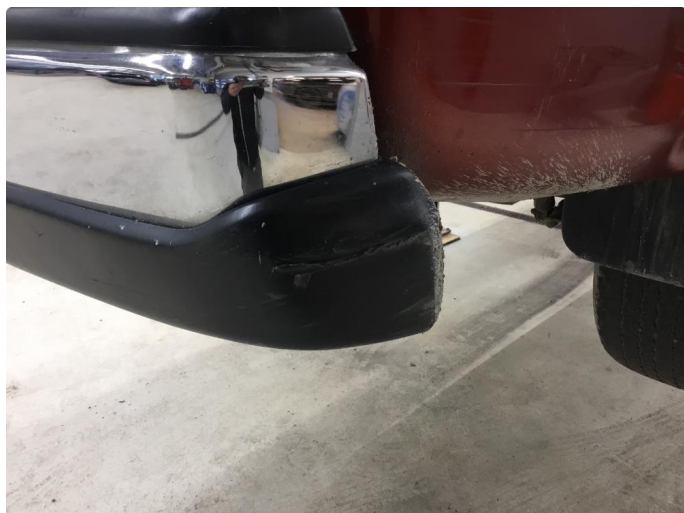
1.8 Ripe(r)

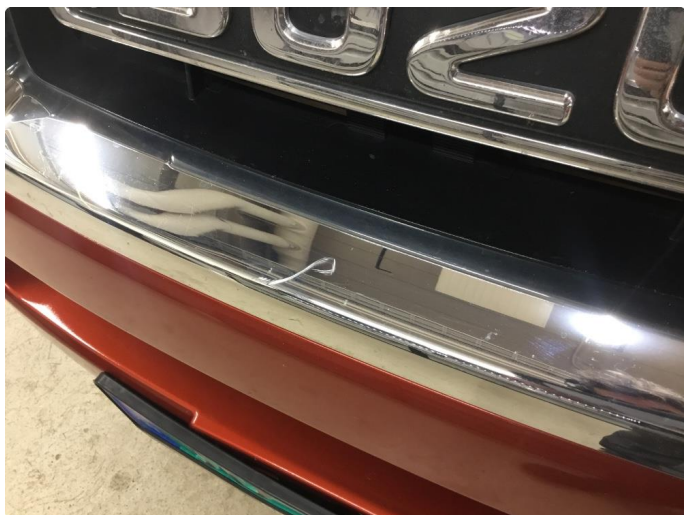
1.9 Øvrige feil
