TOYOTA TOYOTA COROLLA 4WD

TESTDATO: 11.02.2026

JD93296

NBF Tilstandsrapport er utarbeidet av Norges Bilbransjeforbund og Forbrukerrådet.

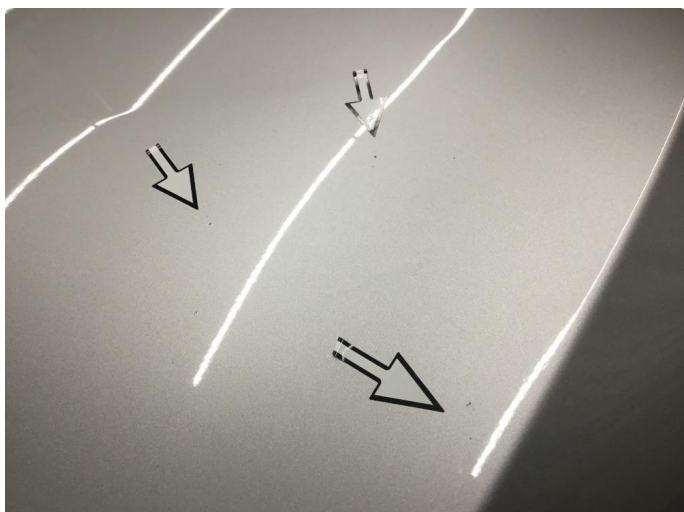
1.1 Mye stensprut

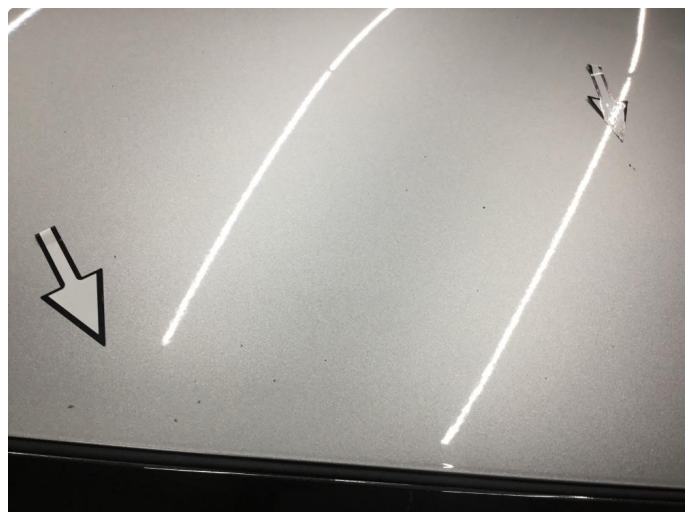
1.1 Mye stensprut

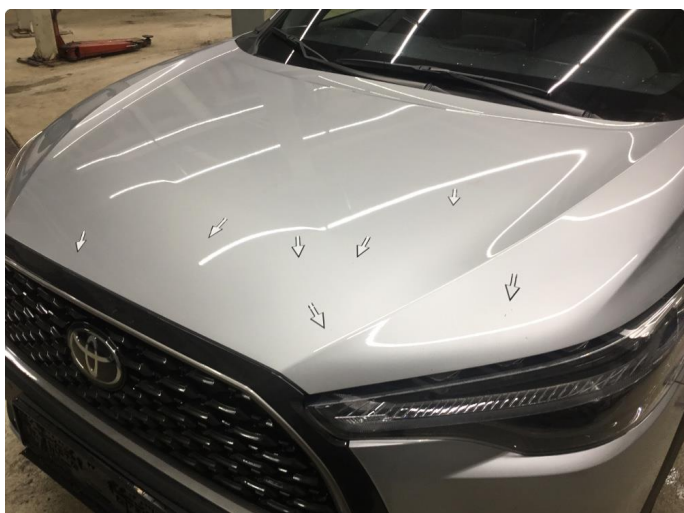
1.1 Mye stensprut

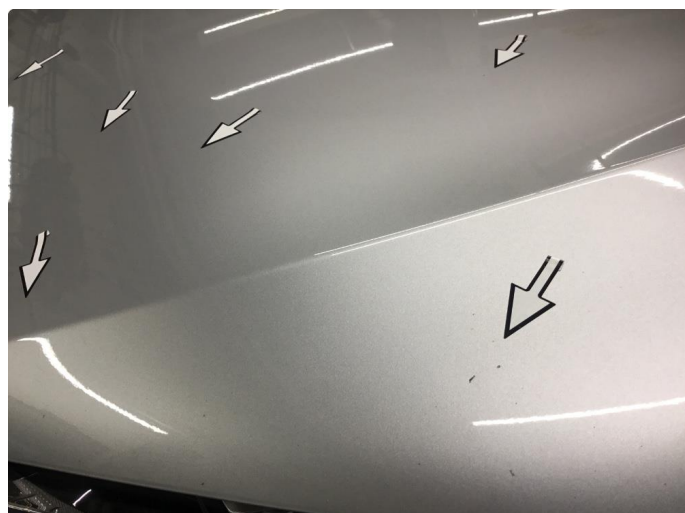
1.1 Mye stensprut

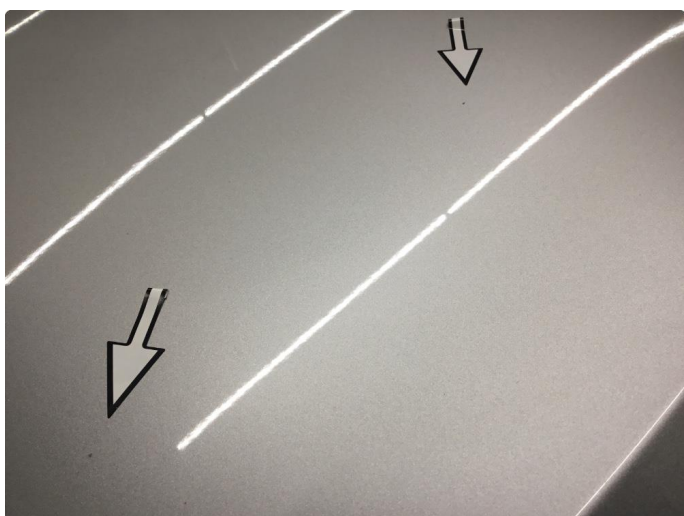
1.1 Mye stensprut

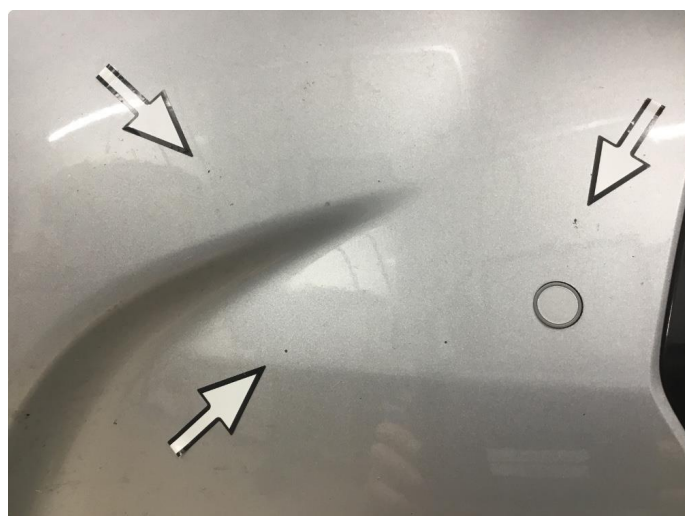
1.2 Steinsprut

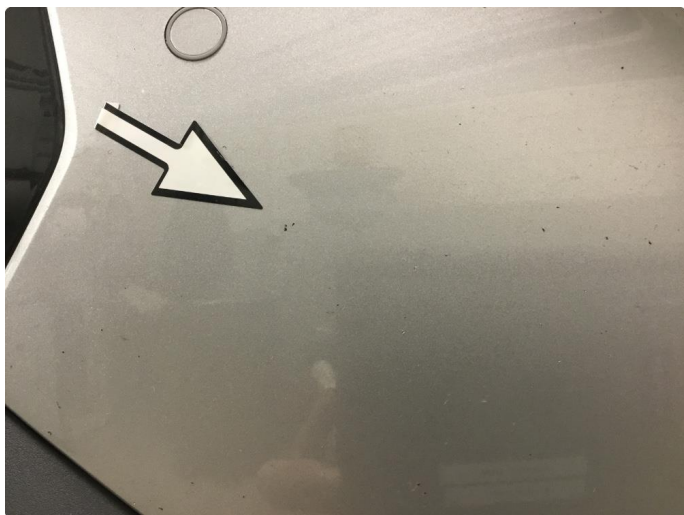
1.2 Steinsprut

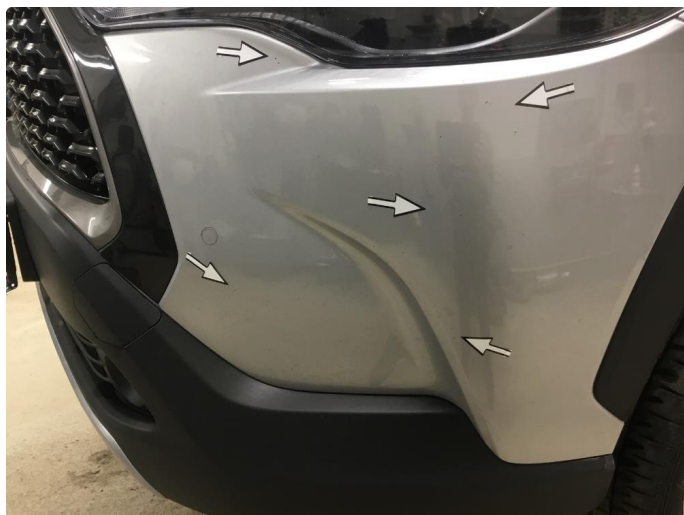
1.2 Steinsprut

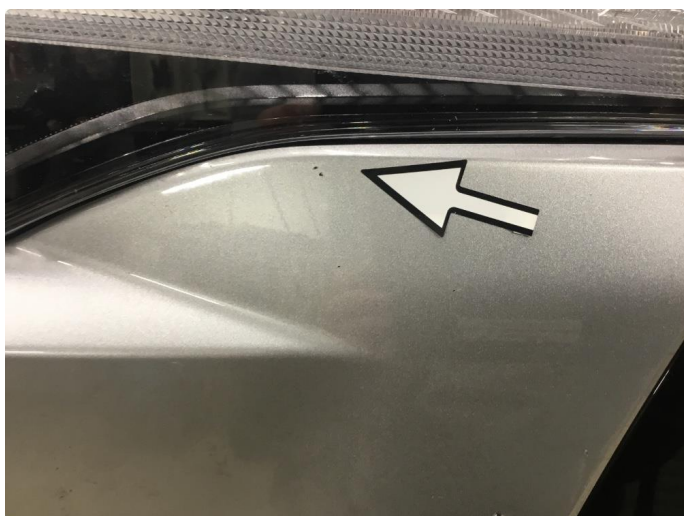
1.2 Steinsprut

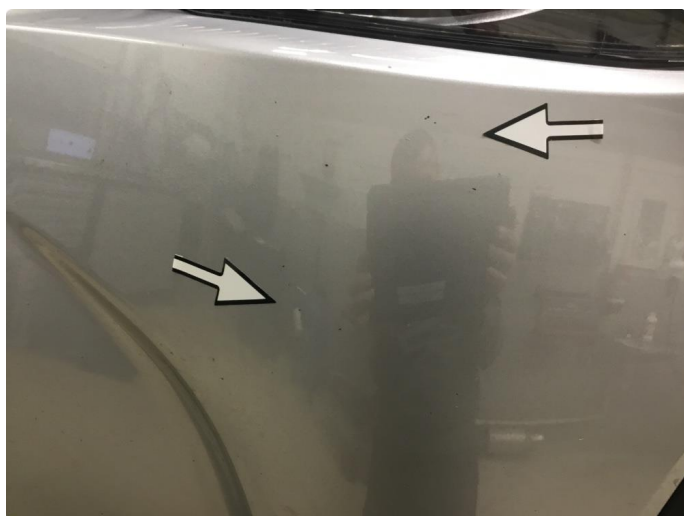
1.2 Steinsprut

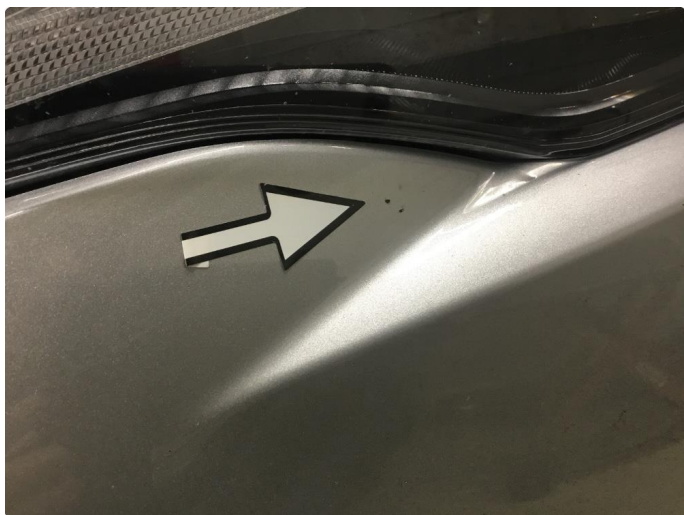
1.2 Steinsprut

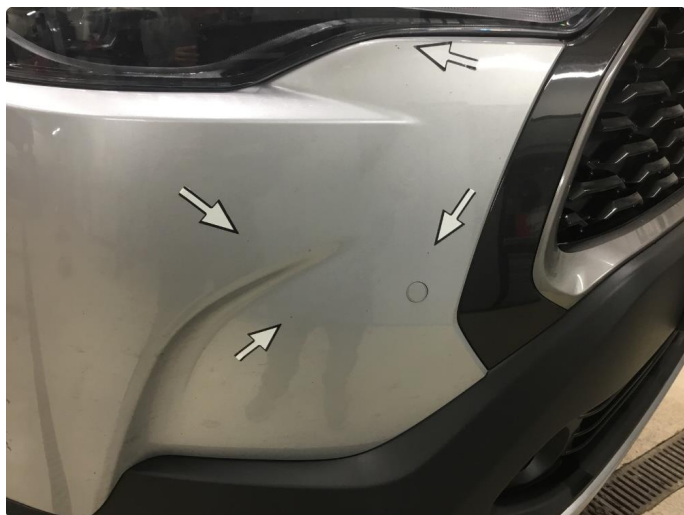
1.2 Steinsprut
