BMW X2 XDRIVE25E 4WD

TESTDATO: 28.04.2025

NH10691

CHASSISNR: WBAYN9104M5T29085

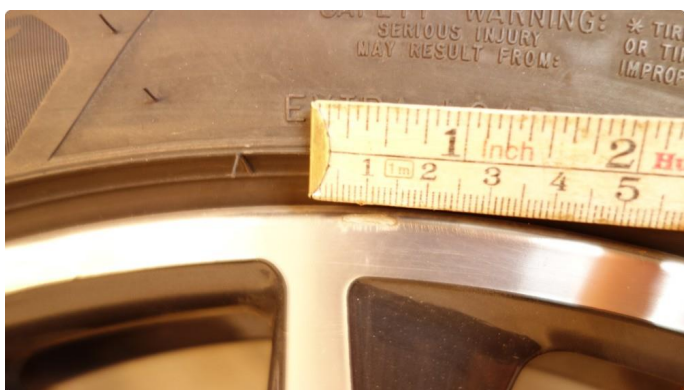
| Punkt | | Beskrivelse | Plassering |
|---|---|---|---|
| 1.1 | Dekk/Felger | kantkjørt felg Diamond Cut | |

1.1 Kantkjørt felg Diamond Cut

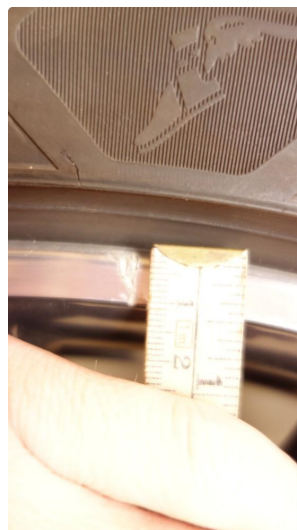
1.1 Kantkjørt felg Diamond Cut

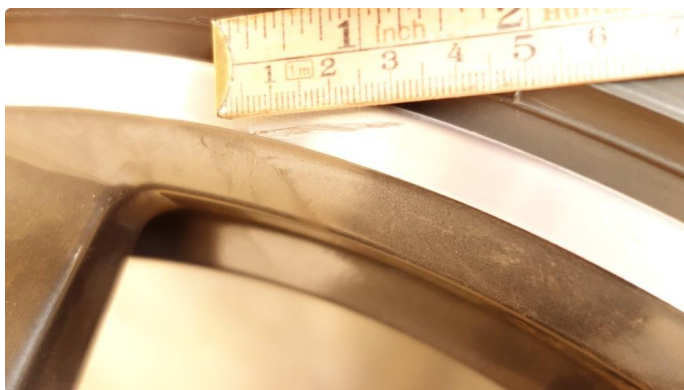
| Punkt | | Beskrivelse | Plassering |
|---|---|---|---|
| 1.2 | Dekk/Felger | kantkjørt felg Diamond Cut | |

1.2 Kantkjørt felg Diamond Cut

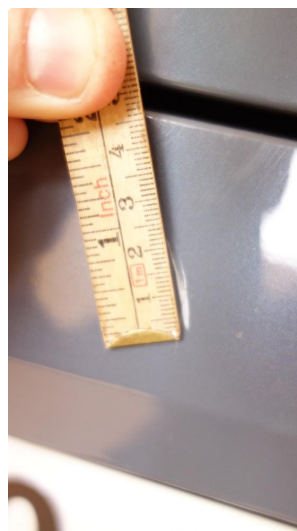
| Punkt | | Beskrivelse | Plassering |
|---|---|---|---|
| 1.3 | Støtfanger | skade | |

1.3 Skade

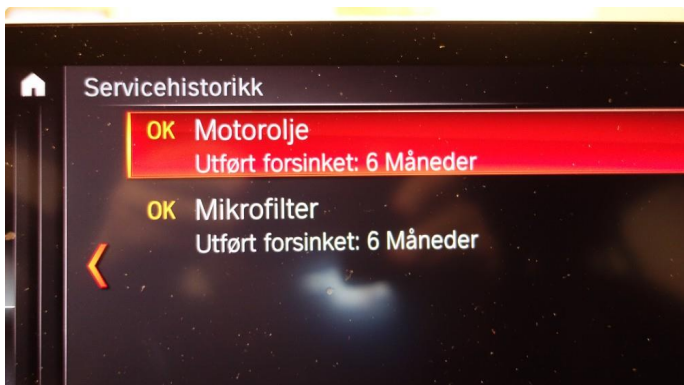
| Punkt | | Beskrivelse | Plassering |
|---|---|---|---|
| 2.1 | Service | service etter bilens intervall ikke fulgt | |

2.1 Service etter bilens intervall ikke fulgt

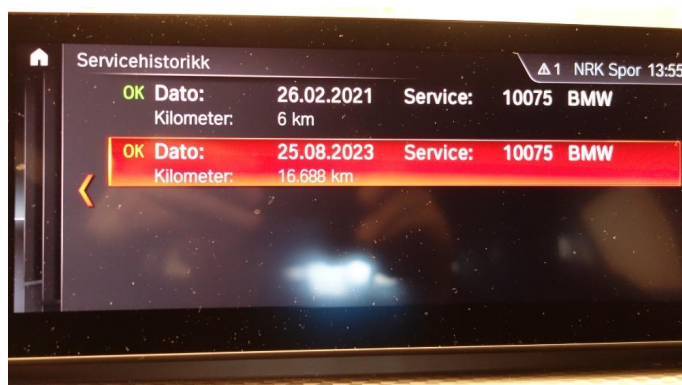
2.1 Service etter bilens intervall ikke fulgt
