BMW 320I 170 HK AUTOMAT 2WD
TESTDATO: 12.01.2025
KODE: 1611322

BS92214

NBF Tilstandsrapport er utarbeidet av Norges Bilbransjeforbund og Forbrukerrådet.

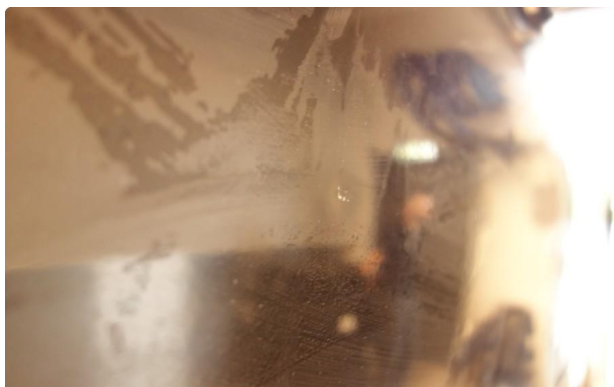
1.1 Bulk

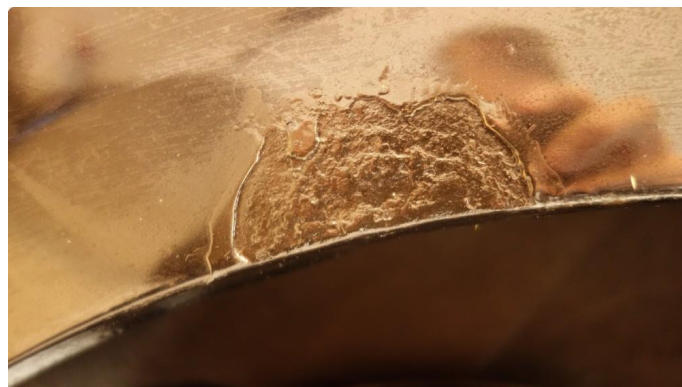
1.3 Rust

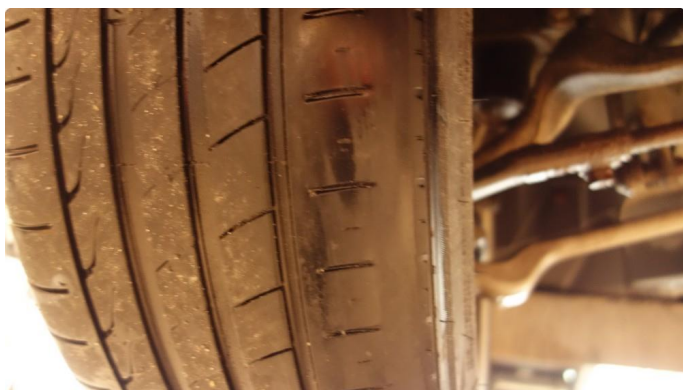
1.4 Skjev slitasje på sommerdekk

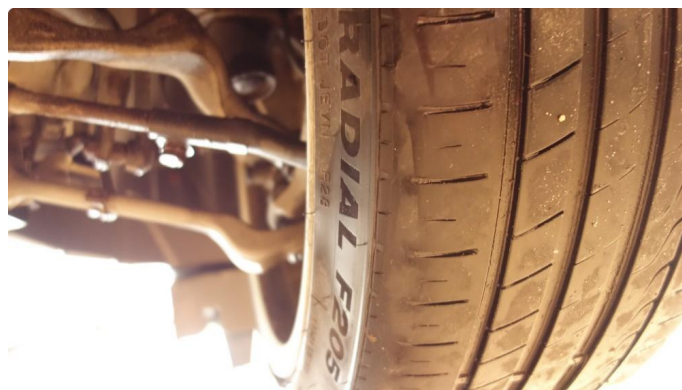
1.4 Skjev slitasje på sommerdekk

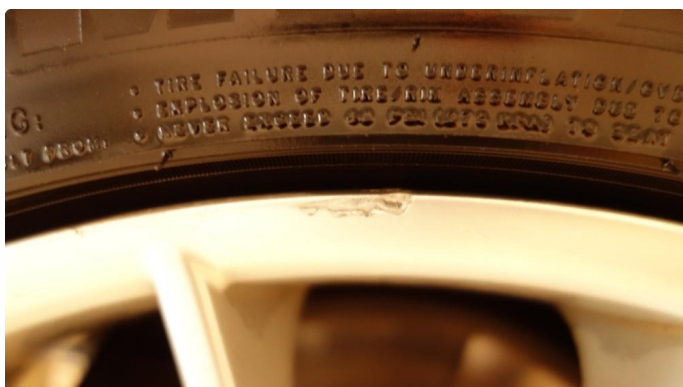
1.5 Kantkjørt felg

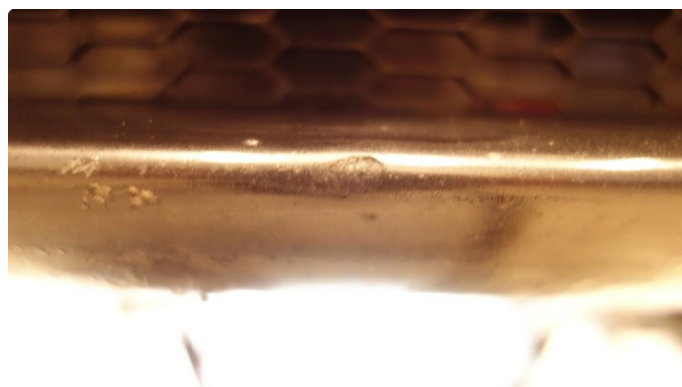
1.6 Skade

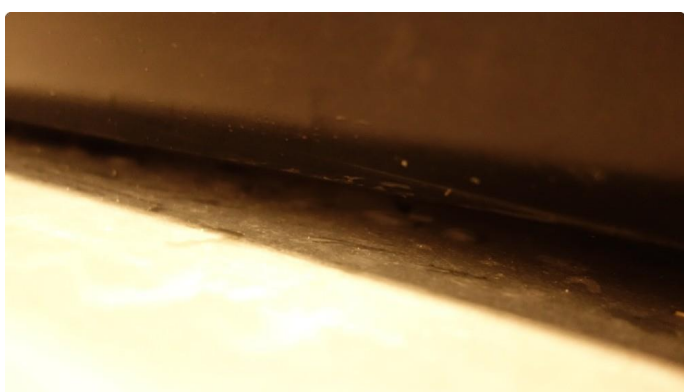
1.7 Ripe(r) ned til grunning

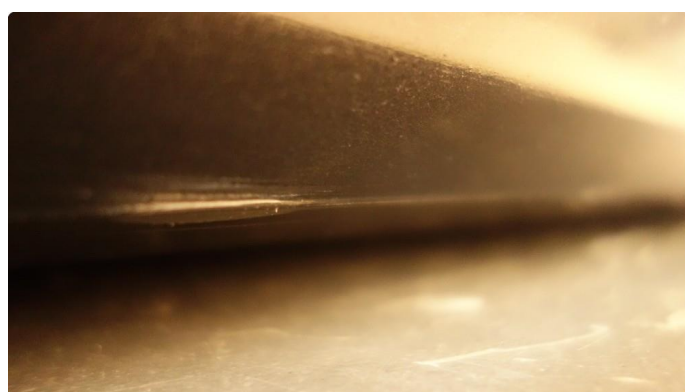
1.7 Ripe(r) ned til grunning
