VOLKSWAGEN CADDY 102 HK MANUELL 2WD

TESTDATO: 23.06.2025

**DR10456**

NBF Tilstandsrapport er utarbeidet av Norges Bilbransjeforbund og Forbrukerrådet.

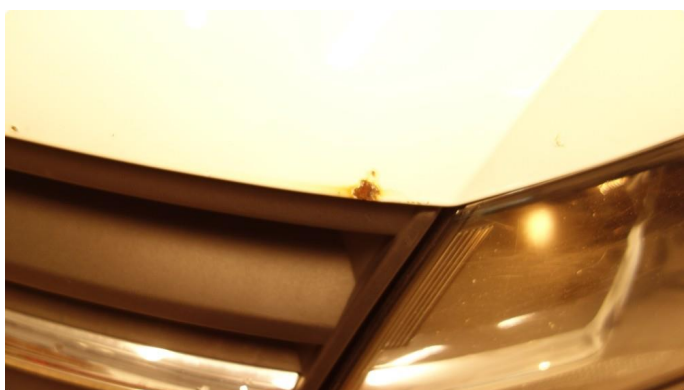
| Punkt | | Beskrivelse | Plassering |
|---|---|---|---|
| 2.1 | Panser | rust i fals | |

2.1 Rust i fals

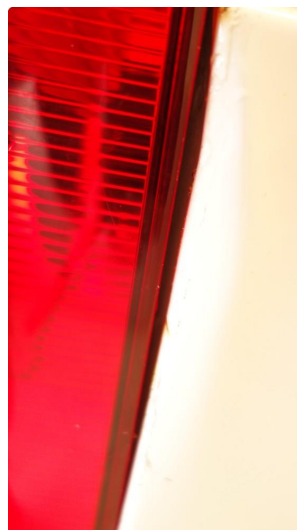
| Punkt | | Beskrivelse | Plassering |
|---|---|---|---|
| 2.2 | Skjermer | bulk med lakkskade | |

2.2 Bulk med lakkskade

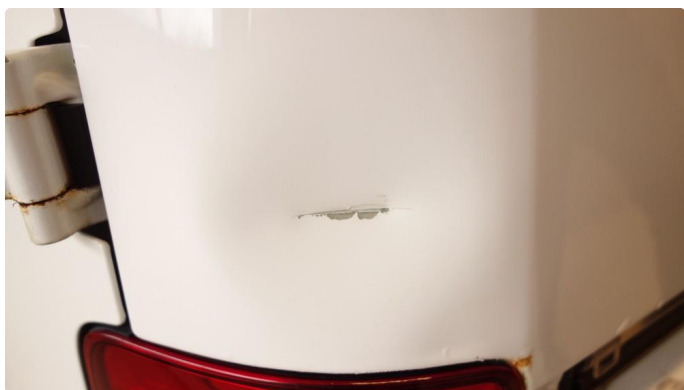
2.2 Bulk med lakkskade

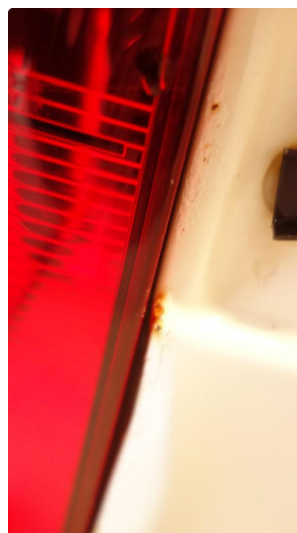
2.2 Bulk med lakkskade

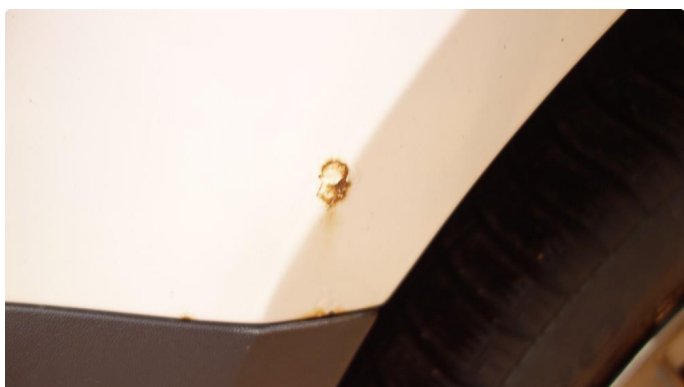
2.2 Bulk med lakkskade
