BMW X2 XDRIVE25E 4WD

TESTDATO: 28.04.2025

CHASSISNR: WBAYN910XM5T25705

NBF Tilstandsrapport er utarbeidet av Norges Bilbransjeforbund og Forbrukerrådet.

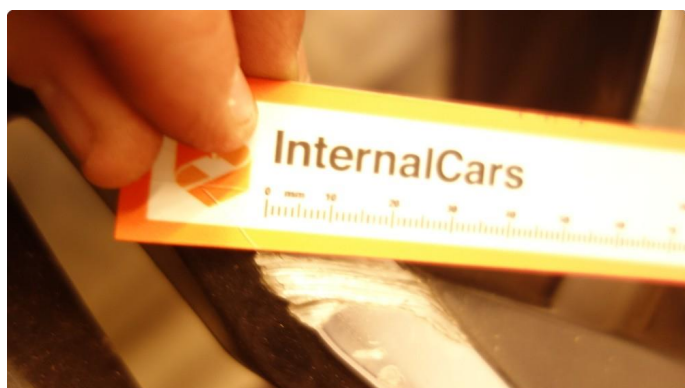
| Punkt | | Beskrivelse | Plassering |
|---|---|---|---|
| 1.1 | Dekk/Felger | kantkjørt felg Diamond Cut | |

1.1 Kantkjørt felg Diamond Cut

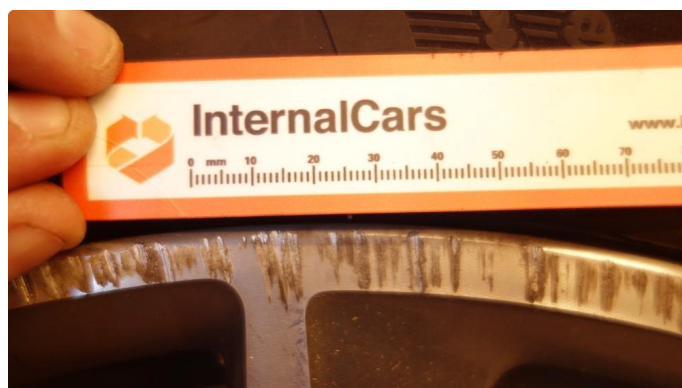
| Punkt | | Beskrivelse | Plassering |
|---|---|---|---|
| 1.2 | Dekk/Felger | kantkjørt felg Diamond Cut | |

1.2 Kantkjørt felg Diamond Cut

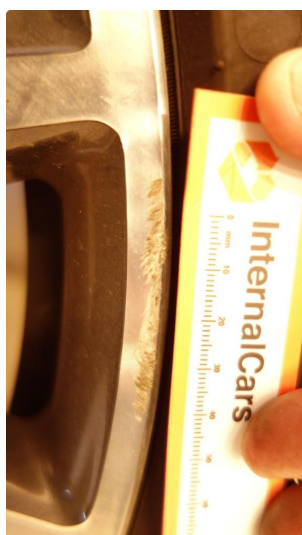
| Punkt | | Beskrivelse | Plassering |
|---|---|---|---|
| 1.3 | Dekk/Felger | kantkjørt felg Diamond Cut | |

1.3 Kantkjørt felg Diamond Cut

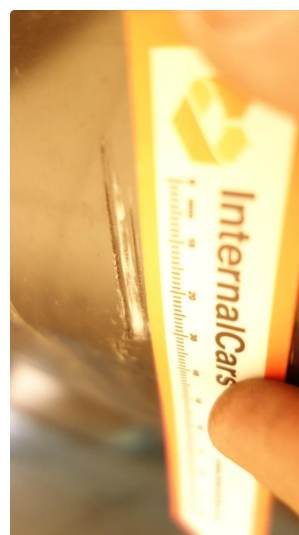
| Punkt | | Beskrivelse | Plassering |
|---|---|---|---|
| 1.4 | Støtfanger | skade | |

1.4 Skade

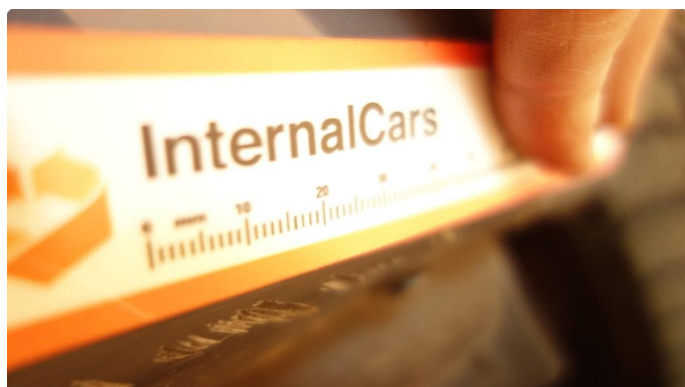
1.4 Skade

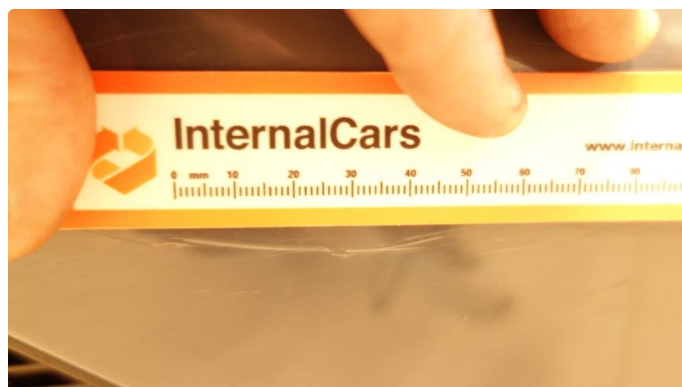
1.4 Skade

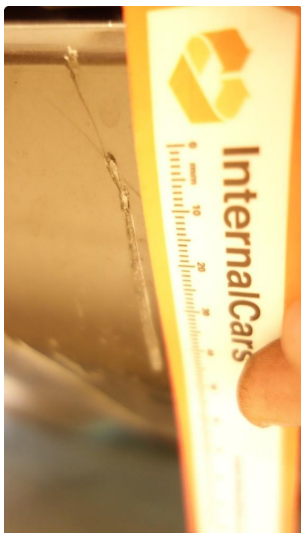
1.4 Skade

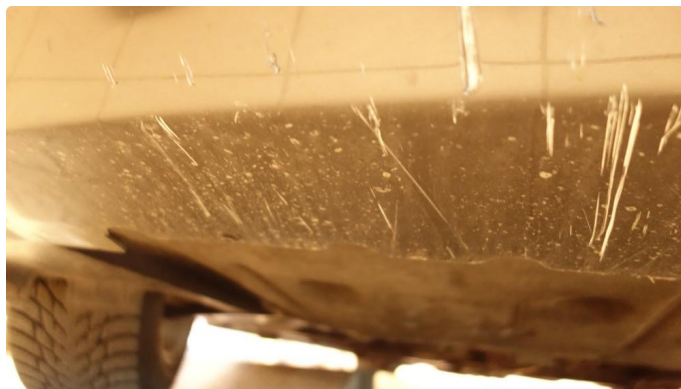
1.4 Skade

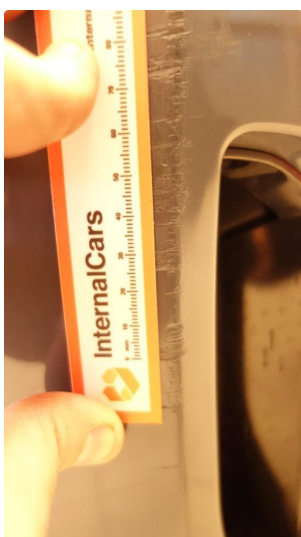
1.4 Skade

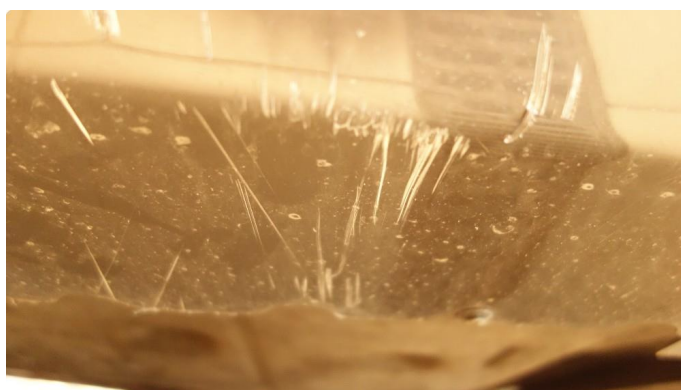
1.4 Skade
