BMW X2 XDRIVE25E 4WD
TESTDATO: 26.02.2026
KODE: 1959010

NH12734

NBF Tilstandsrapport er utarbeidet av Norges Bilbransjeforbund og Forbrukerrådet.

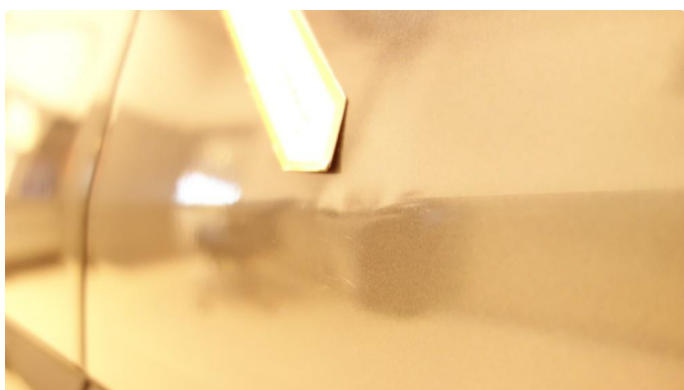
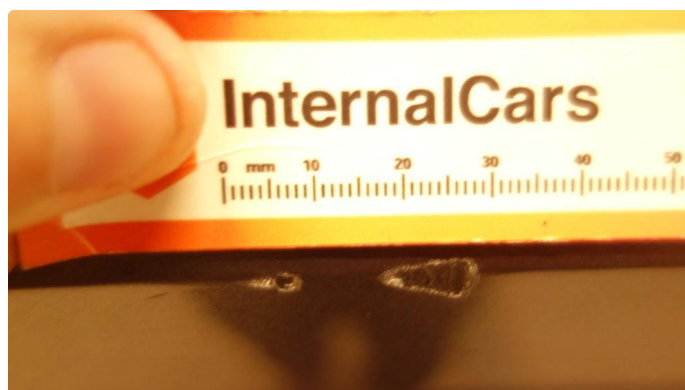
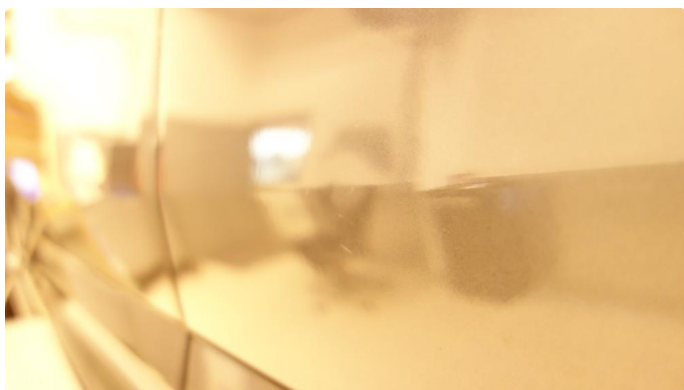
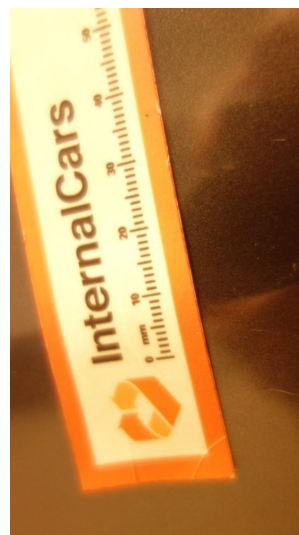
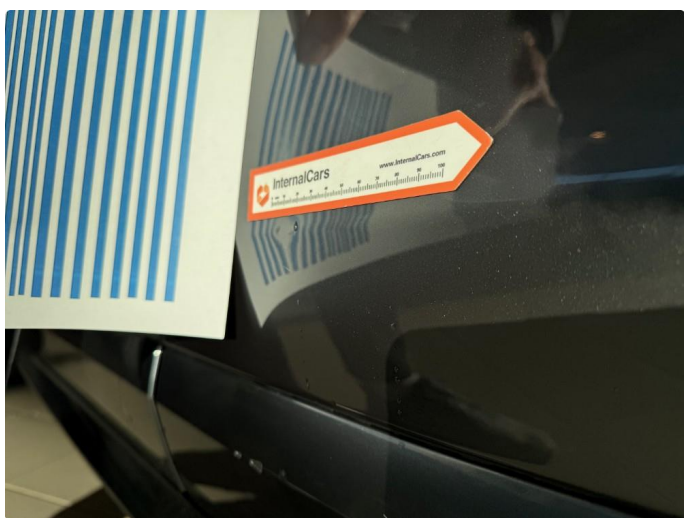
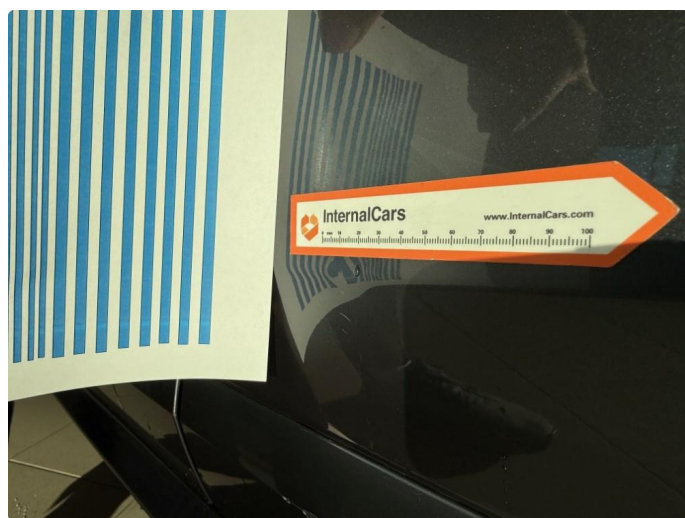
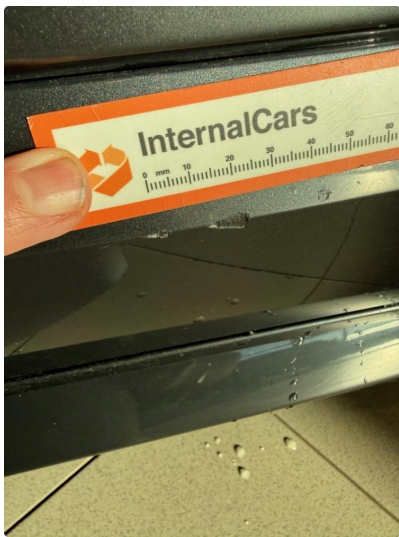
| Punkt | Beskrivelse | Plassering |
|---|---|---|
| 1.1 | Dører | bulk |

1.1 Bulk

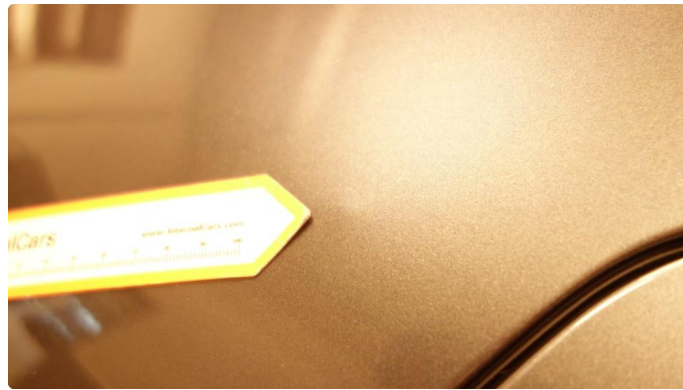
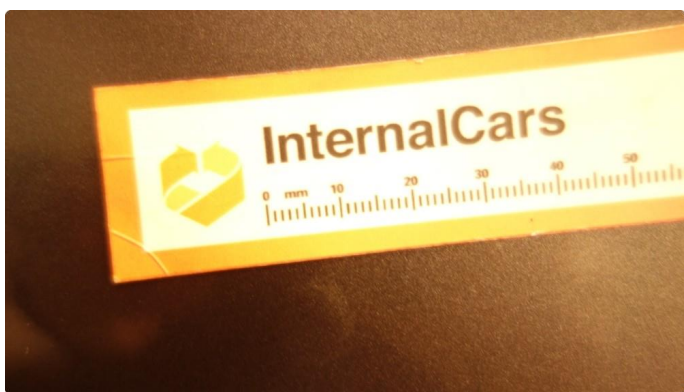
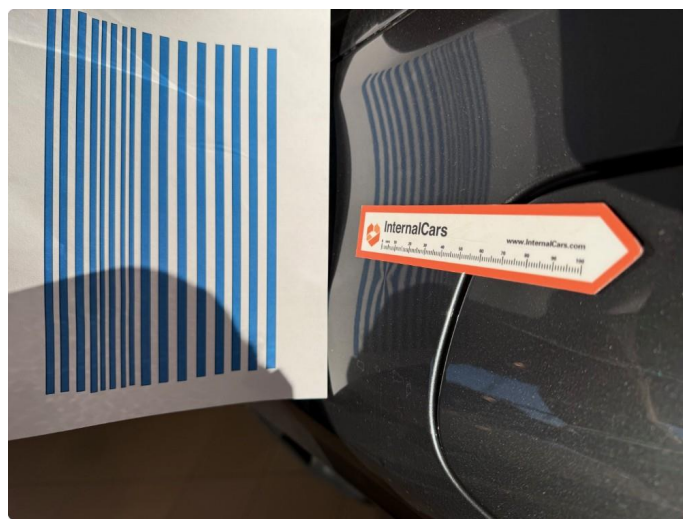
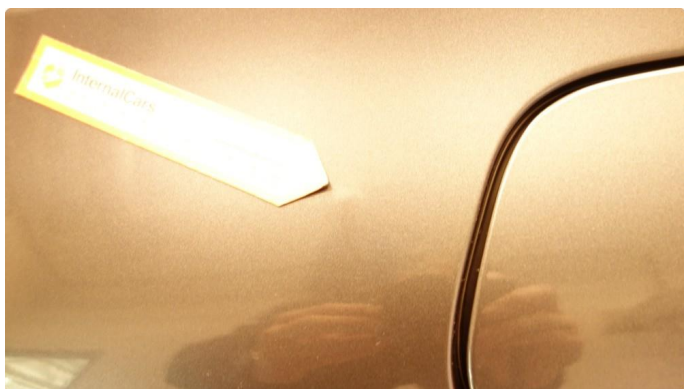
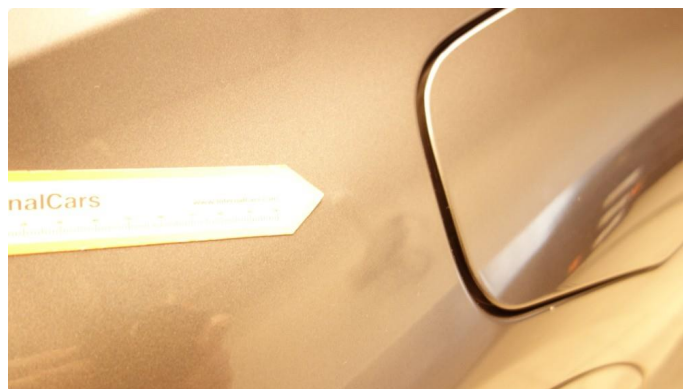
| Punkt | Beskrivelse | Plassering |
|---|---|---|
| 1.2 | Skjermer | bulk |

1.2 Bulk

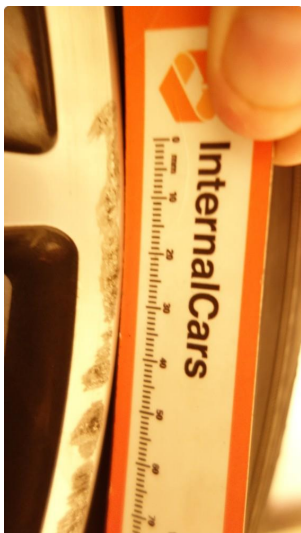
| Punkt | Beskrivelse | Plassering |
|---|---|---|
| 1.3 | Dekk/Felger | kantkjørt felg Diamond Cut |

1.3 Kantkjørt felg Diamond Cut

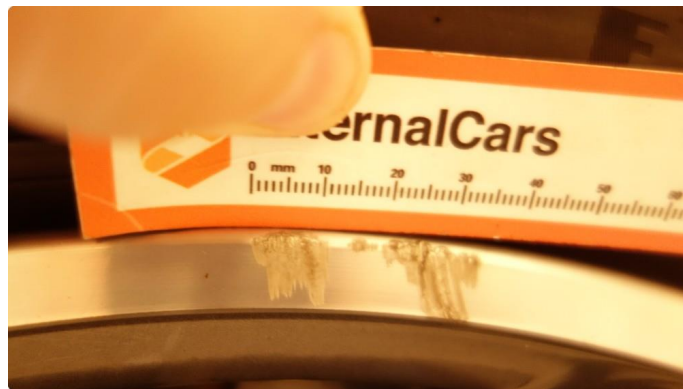
| Punkt | Beskrivelse | Plassering |
|---|---|---|
| 1.4 | Dekk/Felger | kantkjørt felg Diamond Cut |

1.4 Kantkjørt felg Diamond Cut

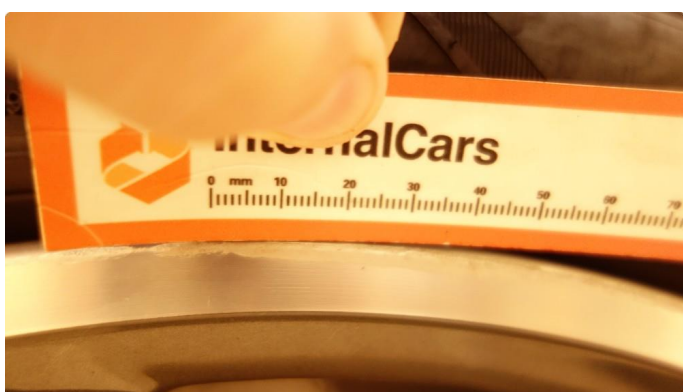
| Punkt | Beskrivelse | Plassering |
|---|---|---|
| 1.5 | Dekk/Felger | kantkjørt felg Diamond Cut |

1.5 Kantkjørt felg Diamond Cut

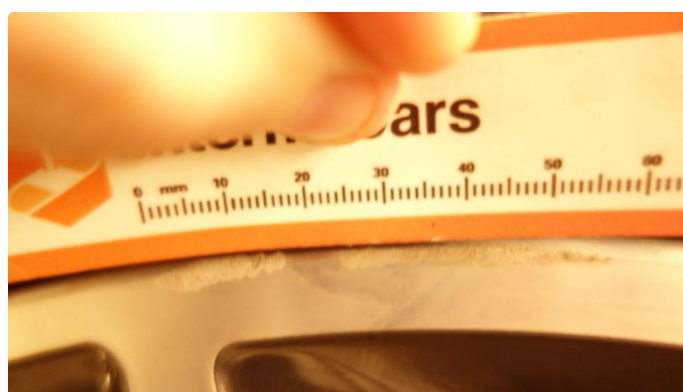
| Punkt | Beskrivelse | Plassering |
|---|---|---|
| 1.6 | Dekk/Felger | kantkjørt felg Diamond Cut |

1.6 Kantkjørt felg Diamond Cut

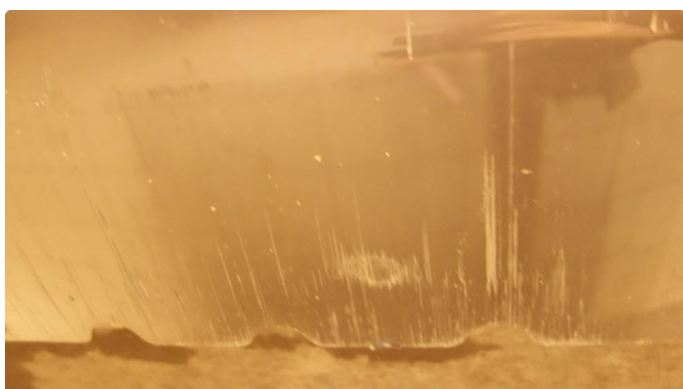
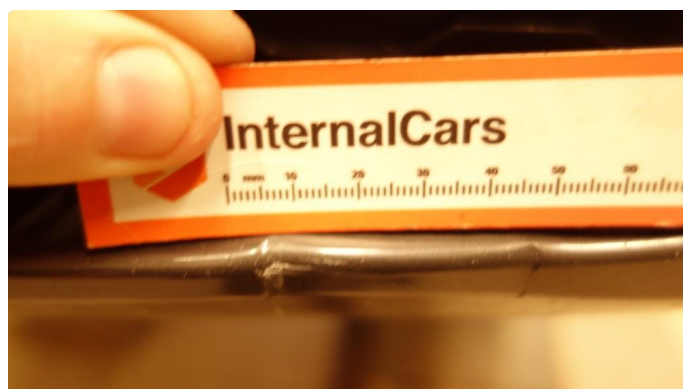
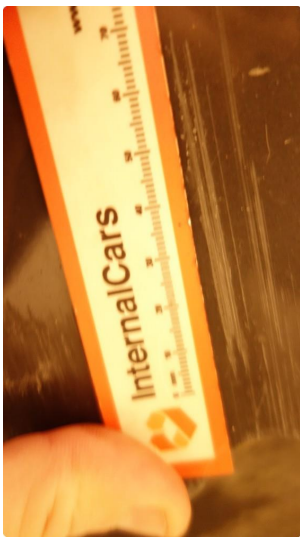
| Punkt | Beskrivelse | Plassering |
|---|---|---|
| 1.7 | Støtfanger | skade |

1.7 Skade

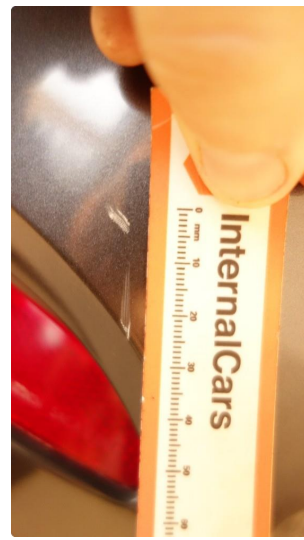
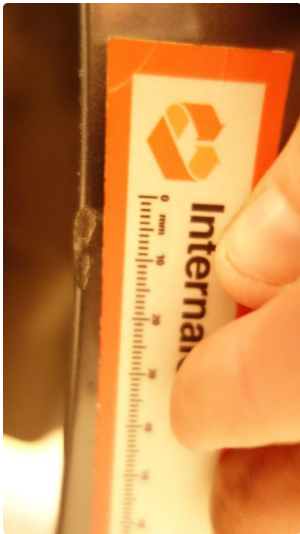
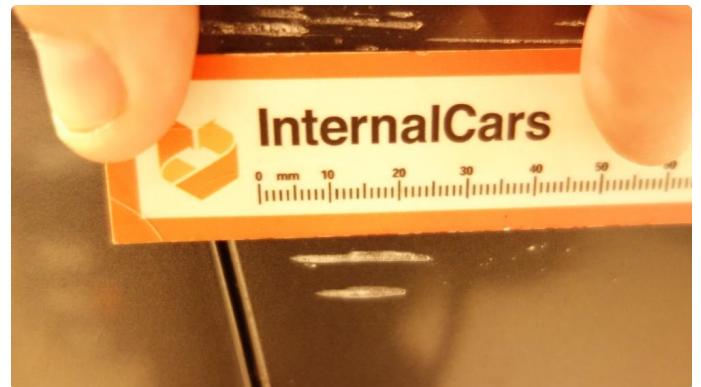
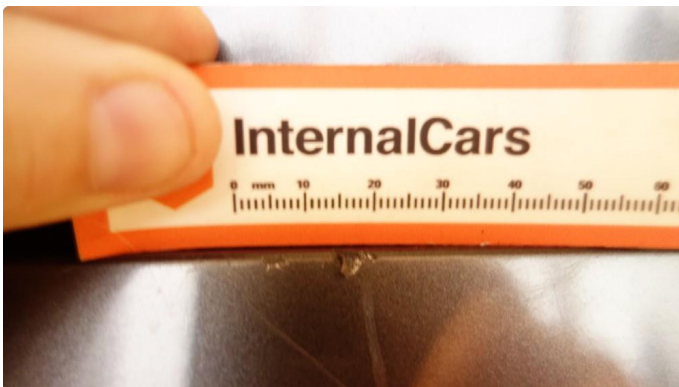
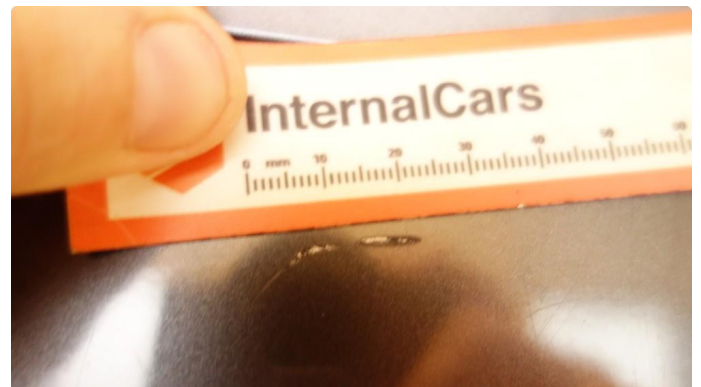
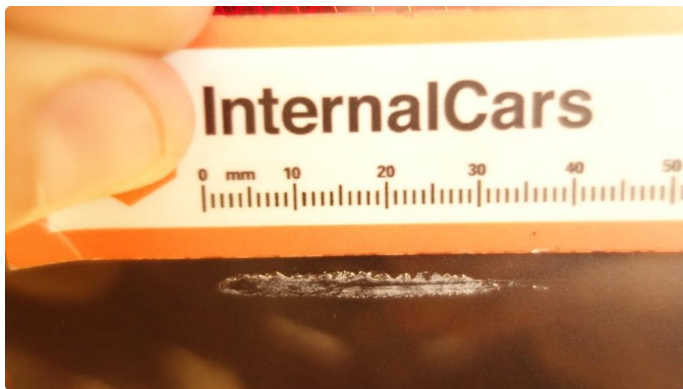
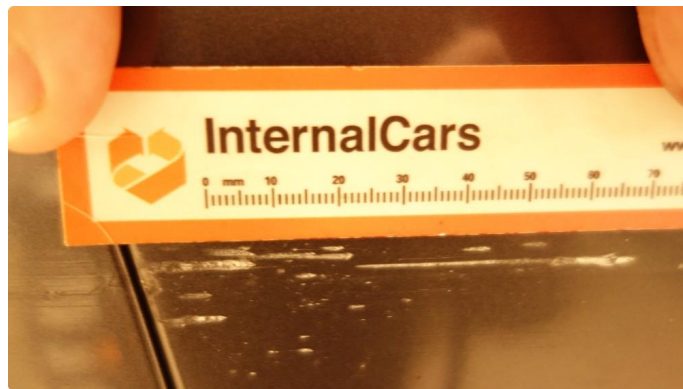
| Punkt | Beskrivelse | Plassering |
|---|---|---|
| 1.8 | Støtfanger | skade |

1.8 Skade

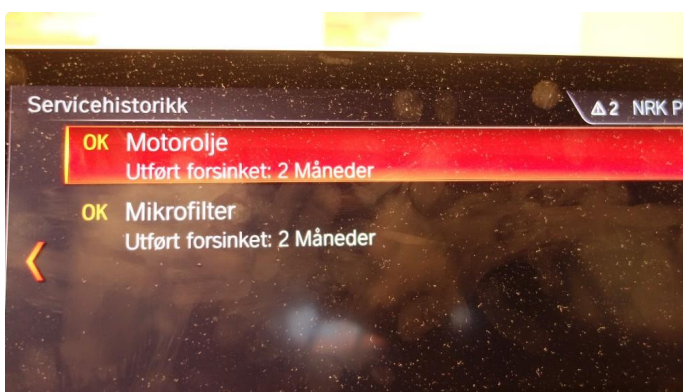
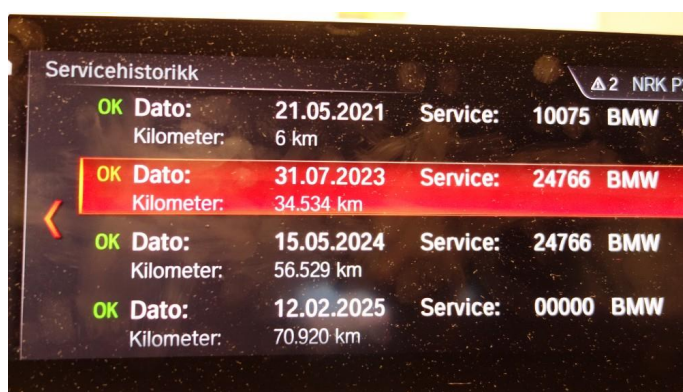
| Punkt | Beskrivelse | Plassering |
|---|---|---|
| 2.1 | Service | service etter bilens intervall ikke fulgt |

2.1 Service etter bilens intervall ikke fulgt
