**TOYOTA HILUX 4WD 171 HK AUTOMAT 4WD**
**TESTDATO: 05.08.2024**
**KODE: 1472305**

<b>BT33085</b>

NBF Tilstandsrapport er utarbeidet av Norges Bilbransjeforbund og Forbrukerrådet.

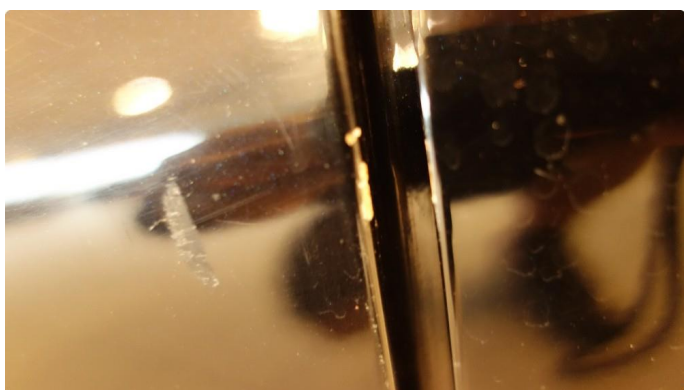
1.1 Lakk flasser

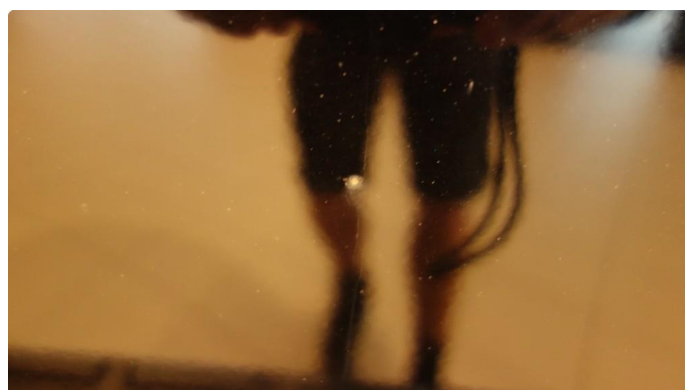
1.2 Rust/korrosjon

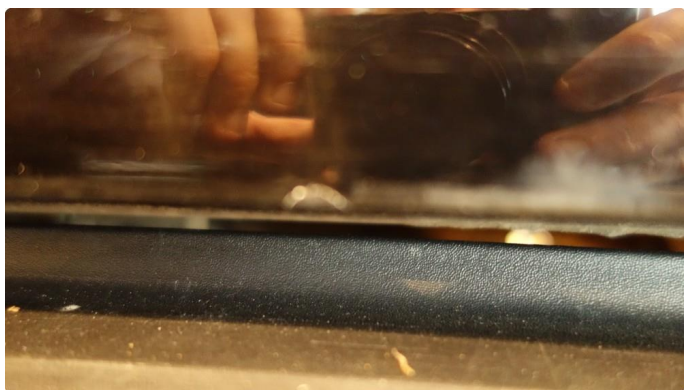
1.2 Rust/korrosjon

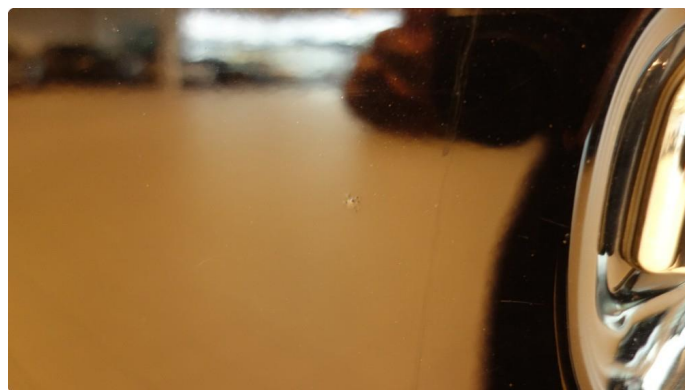
1.2 Rust/korrosjon

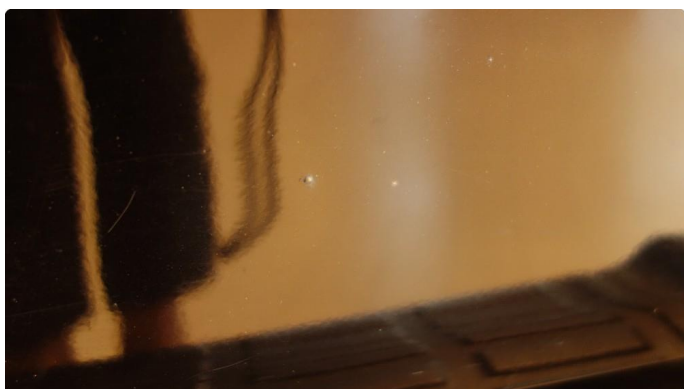
1.2 Rust/korrosjon

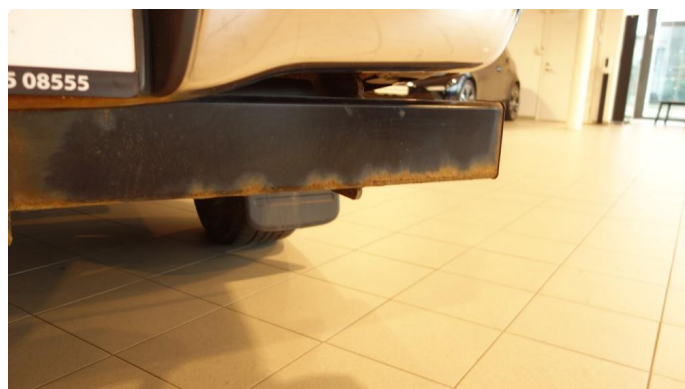
1.3 Øvrige feil
