TESTDATO: 18.08.2025

EJ99270

NBF Tilstandsrapport er utarbeidet av Norges Bilbransjeforbund og Forbrukerrådet.

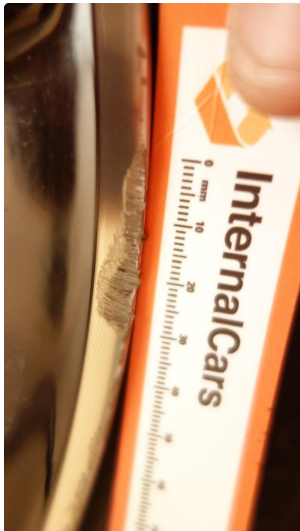
| Punkt | | Beskrivelse | Plassering |
|---|---|---|---|
| 1.1 | Dekk/Felger | kantkjørt felg Diamond Cut | |

1.1 Kantkjørt felg Diamond Cut

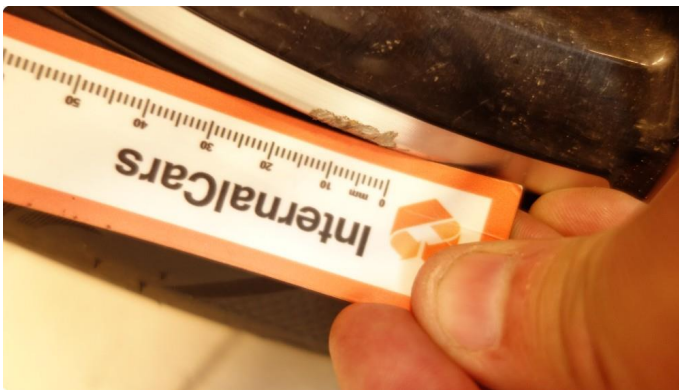
1.1 Kantkjørt felg Diamond Cut

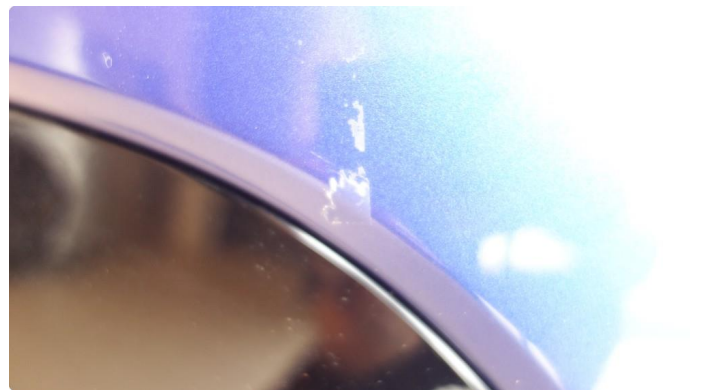
| Punkt | | Beskrivelse | Plassering |
|---|---|---|---|
| 1.2 | Støtfanger | skade | |

1.2 Skade
