POLESTAR POLESTAR 2 4WD

TESTDATO: 23.09.2025

ED47263

NBF Tilstandsrapport er utarbeidet av Norges Bilbransjeforbund og Forbrukerrådet.

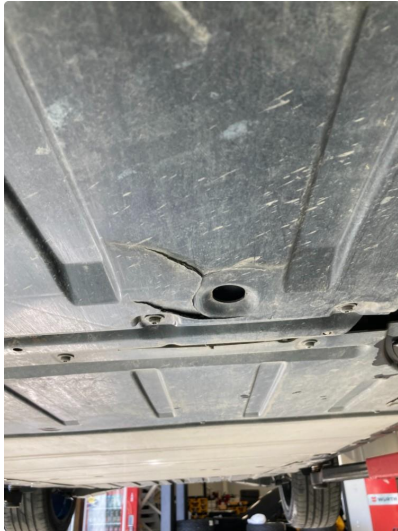
| Punkt | | Beskrivelse | Plassering |
|---|---|---|---|
| 1.1 | Under bil | Liten sprekk i beskyttelsesplate under bilen | |

1.1 Liten sprekk i beskyttelsesplate under bilen

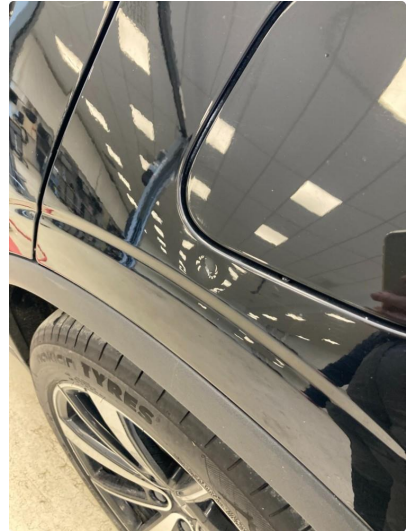
| Punkt | | Beskrivelse | Plassering |
|---|---|---|---|
| 1.2 | Skjermer | P-bulk i skjerm venstre bak | |

1.2 P-bulk i skjerm venstre bak

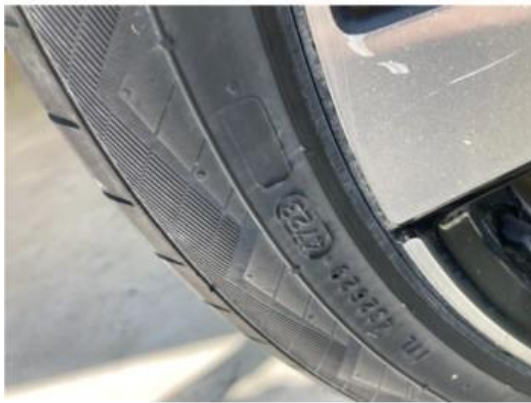
| Punkt | | Beskrivelse | Plassering |
|---|---|---|---|
| 1.3 | Dekk/Felger | En sommerfelg litt kantkjørt | |

1.3 En sommerfelg litt kantkjørt

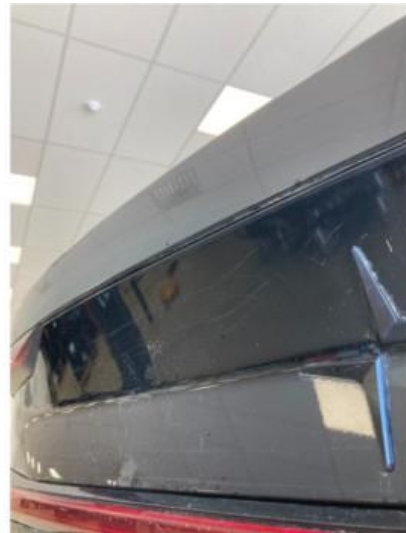
| Punkt | | Beskrivelse | Plassering |
|---|---|---|---|
| 1.5 | Støtfanger | Noen riper i fanger bak/bakluke | |

1.5 Noen riper i fanger bak/bakluke

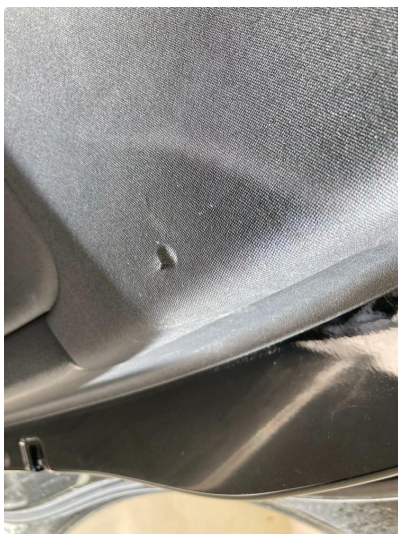
| Punkt | | Beskrivelse | Plassering |
|---|---|---|---|
| 2.1 | Dørtrekk | Lite merke i ett dørtrekk høyre bak | |

2.1 Lite merke i ett dørtrekk høyre bak

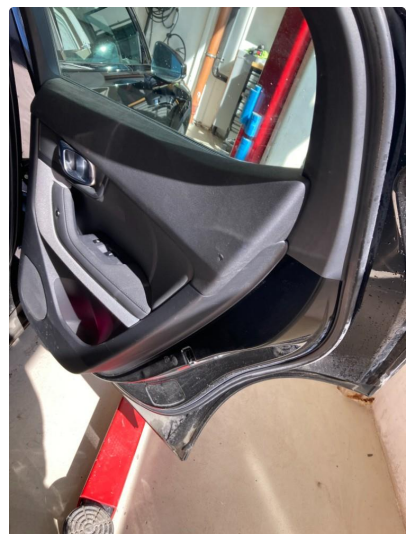
2.1 Lite merke i ett dørtrekk høyre bak
