**TOYOTA HILUX HL8A 4WD 150 HK MANUELL 4WD**
**TESTDATO: 21.01.2025**
**KODE: 1619247**

<b>XN42071</b>	<b>72 893 KM</b>	<b>13.12.2016</b> Førstegang registrert	<b>Diesel</b>
----------------	------------------	--	---------------

NBF Tilstandsrapport er utarbeidet av Norges Bilbransjeforbund og Forbrukerrådet.

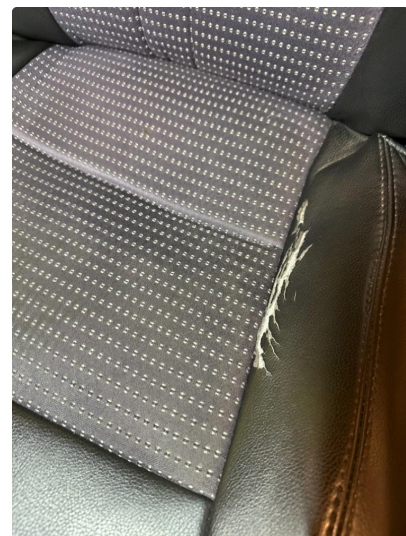
2.1 Noen rift i setetrekk venstre foran. Disse er ettermontert. Kan fjernes. Originaltrekk framstår som ny

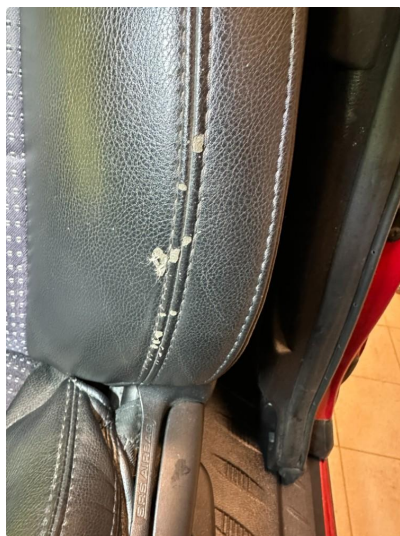
2.1 Noen rift i setetrekk venstre foran. Disse er ettermontert. Kan fjernes. Originaltrekk framstår som ny

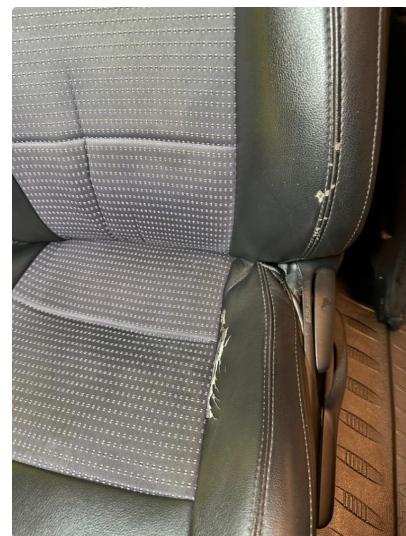
2.1 Noen rift i setetrekk venstre foran. Disse er ettermontert. Kan fjernes. Originaltrekk framstår som ny
