TESLA MODEL 3 4WD

TESTDATO: 20.11.2025

KODE: 1877584

NBF Tilstandsrapport er utarbeidet av Norges Bilbransjeforbund og Forbrukerrådet.

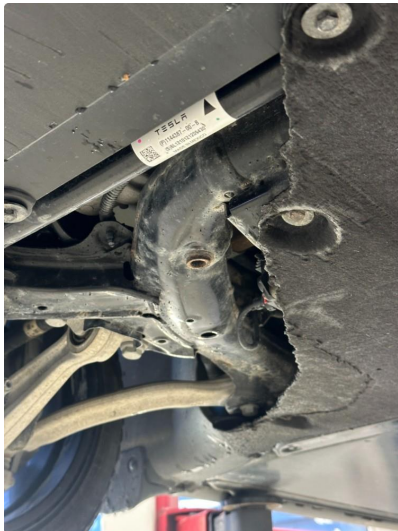
| Punkt | | Beskrivelse | Plassering |
|---|---|---|---|
| 1.1 | Under bil | Liten skade i beskyttelsesplate under bil | |

1.1 Liten skade i beskyttelsesplate under bil

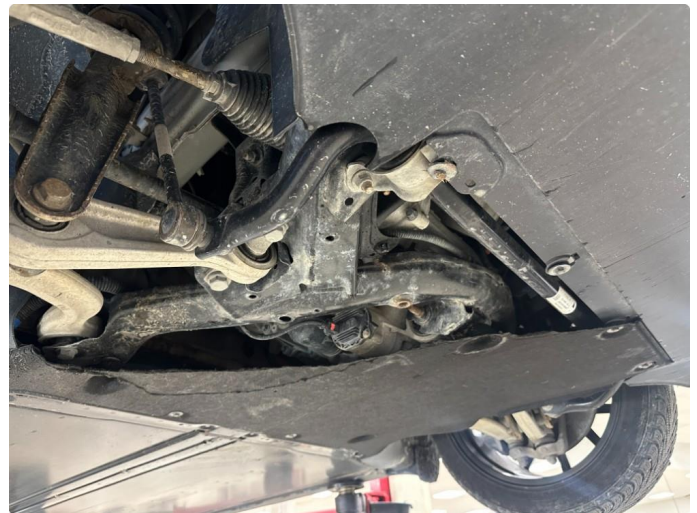
1.1 Liten skade i beskyttelsesplate under bil

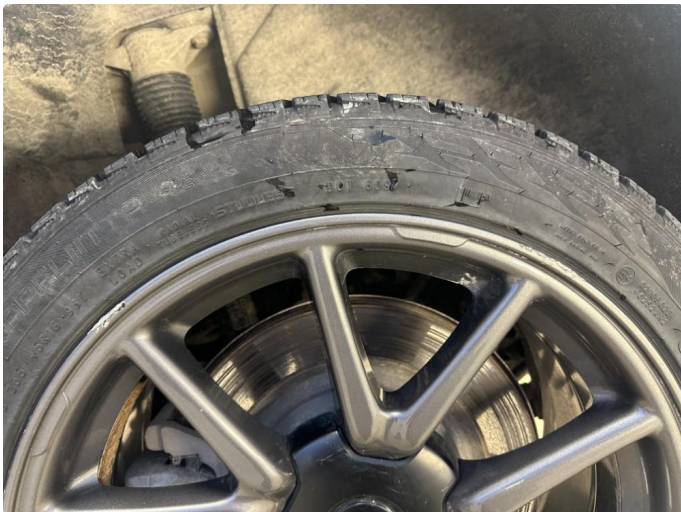
| Punkt | | Beskrivelse | Plassering |
|---|---|---|---|
| 1.3 | Dekk/Felger | En vinterfelg litt kantkjørt | |

1.3 En vinterfelg litt kantkjørt

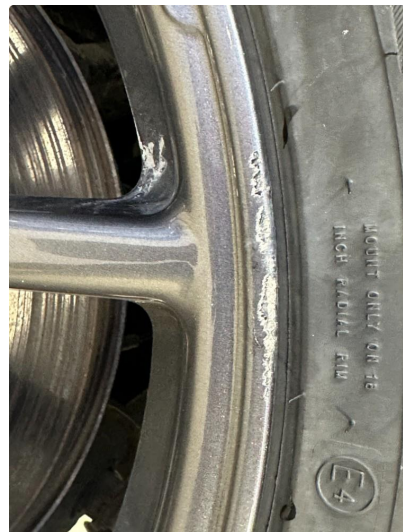
1.3 En vinterfelg litt kantkjørt

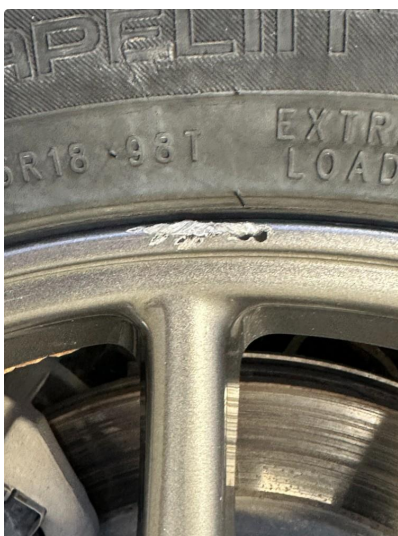
1.3 En vinterfelg litt kantkjørt

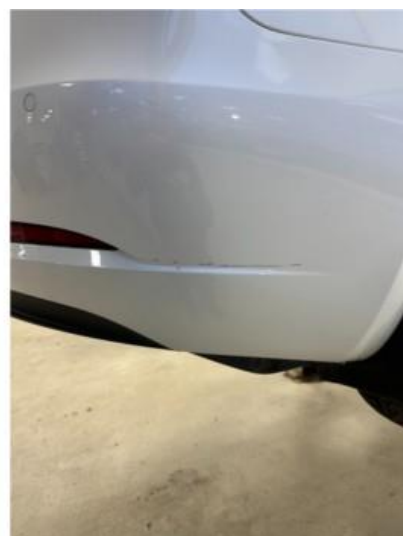
| Punkt | | Beskrivelse | Plassering |
|---|---|---|---|
| 1.4 | Støtfanger | Ripe i fanger høyre bak | |

1.4 Ripe i fanger høyre bak
