TESLA MODEL X 4WD

TESTDATO: 27.01.2026

CHASSISNR: 5YJXCCE24KF146567

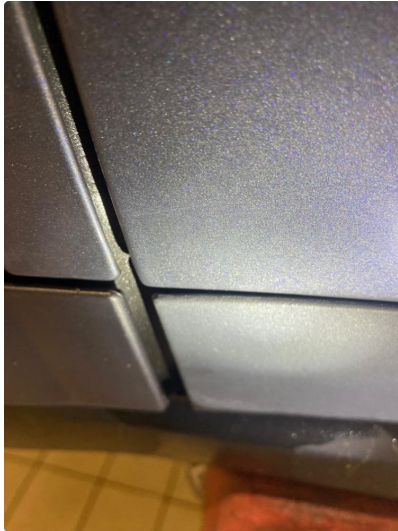
1.1 Små sår i lakken div plasser rundt bilen

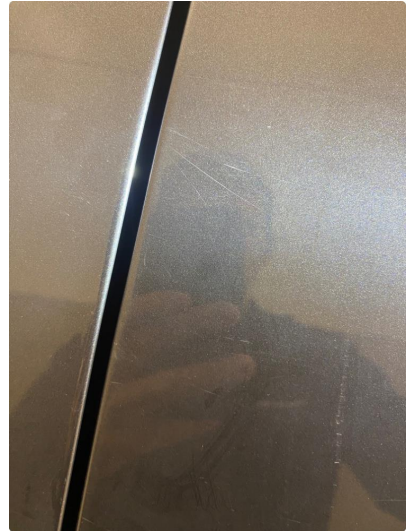
1.1 Små sår i lakken div plasser rundt bilen

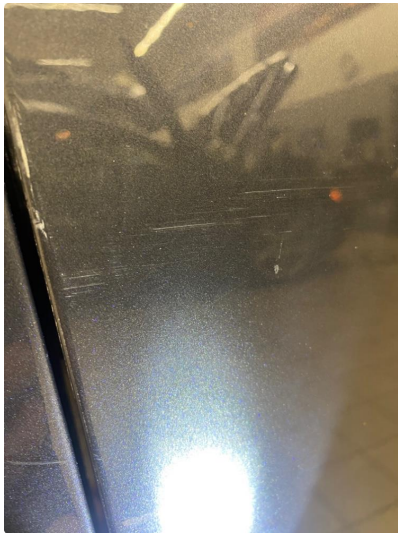
1.1 Små sår i lakken div plasser rundt bilen

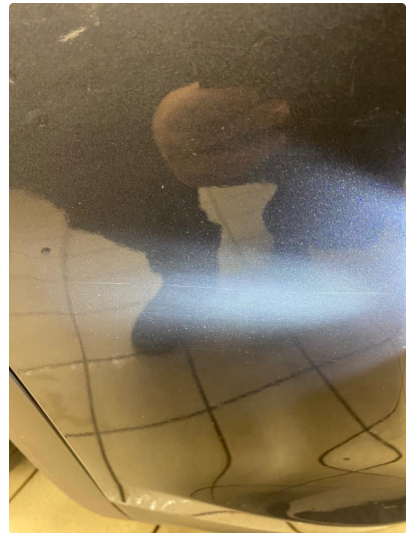
1.1 Små sår i lakken div plasser rundt bilen

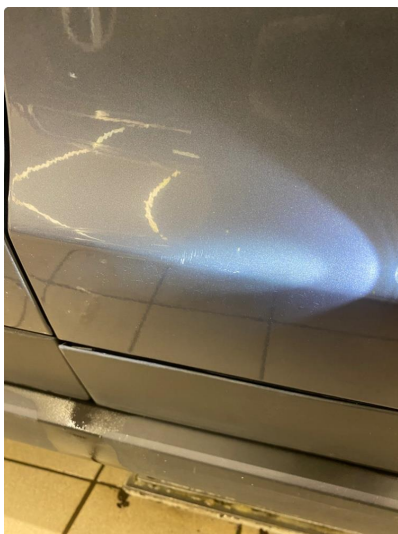
1.1 Små sår i lakken div plasser rundt bilen

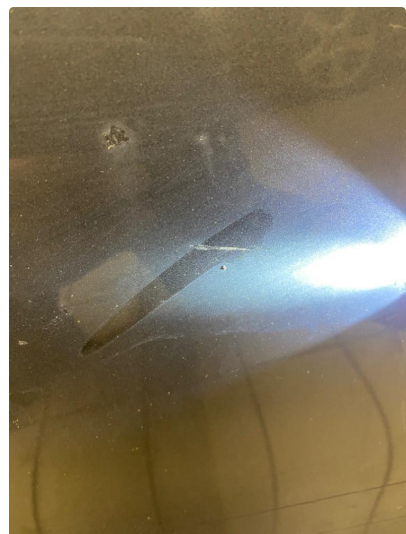
1.1 Små sår i lakken div plasser rundt bilen

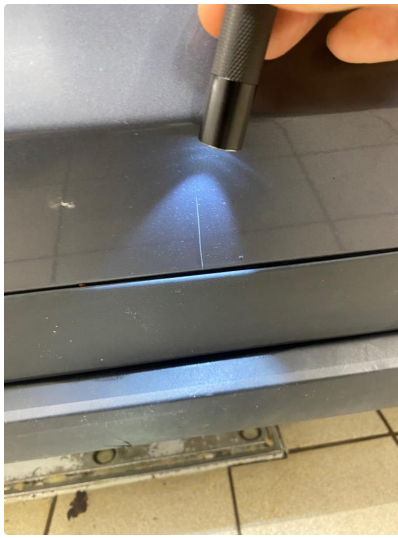
1.1 Små sår i lakken div plasser rundt bilen

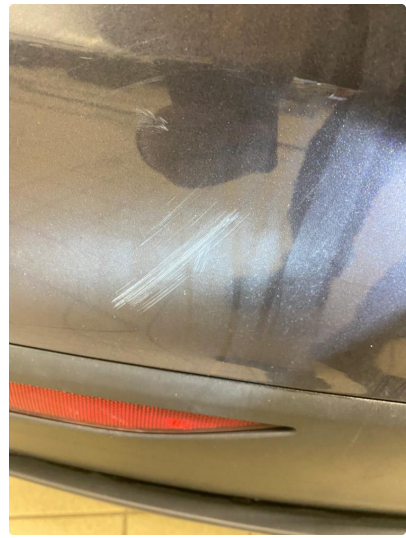
1.1 Små sår i lakken div plasser rundt bilen

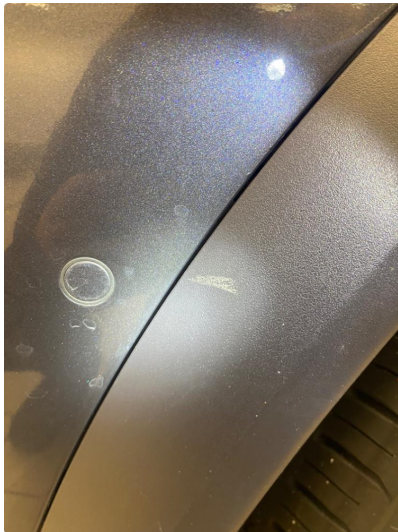
1.1 Små sår i lakken div plasser rundt bilen

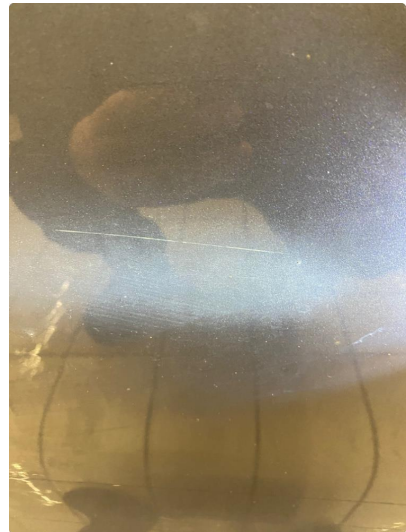
1.1 Små sår i lakken div plasser rundt bilen

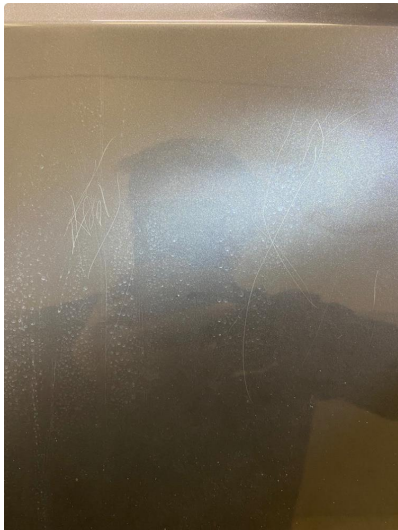
1.1 Små sår i lakken div plasser rundt bilen

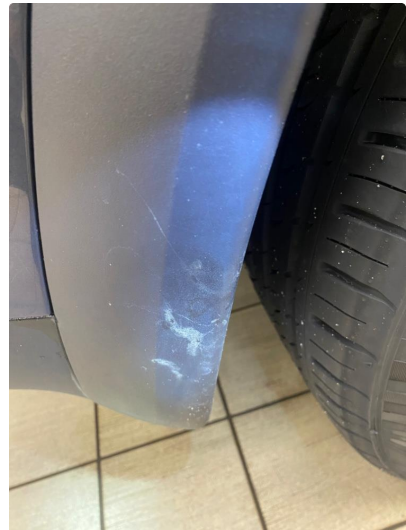
1.1 Små sår i lakken div plasser rundt bilen

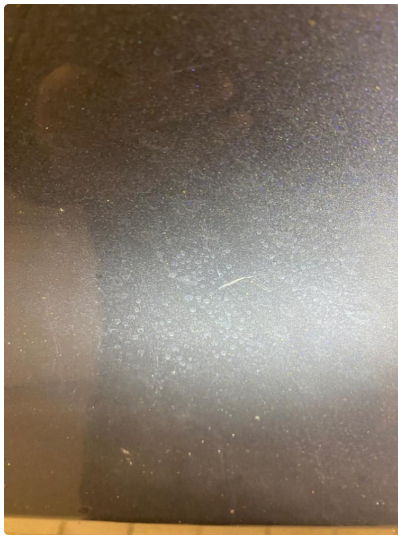
1.1 Små sår i lakken div plasser rundt bilen

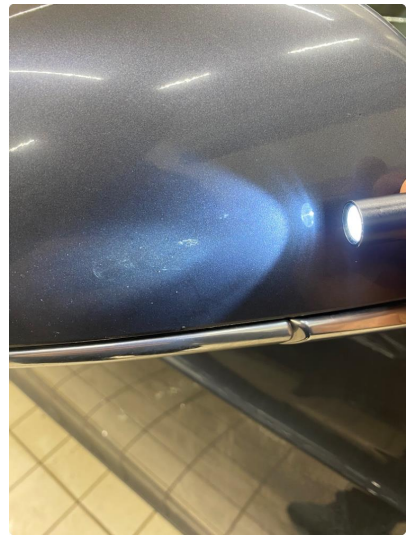
1.1 Små sår i lakken div plasser rundt bilen

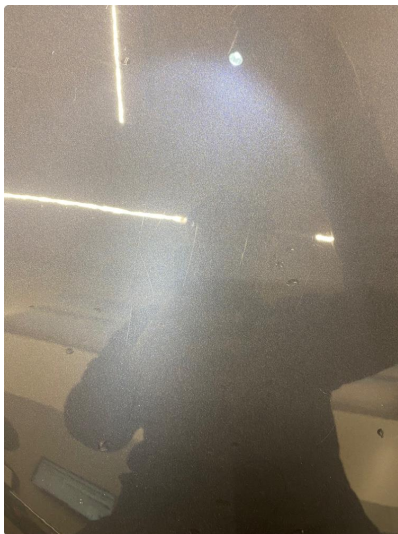
1.1 Små sår i lakken div plasser rundt bilen

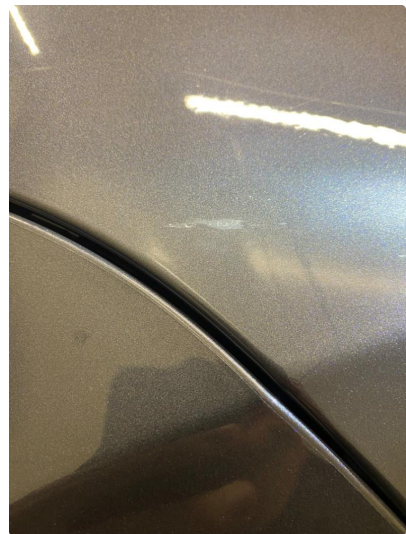
1.1 Små sår i lakken div plasser rundt bilen

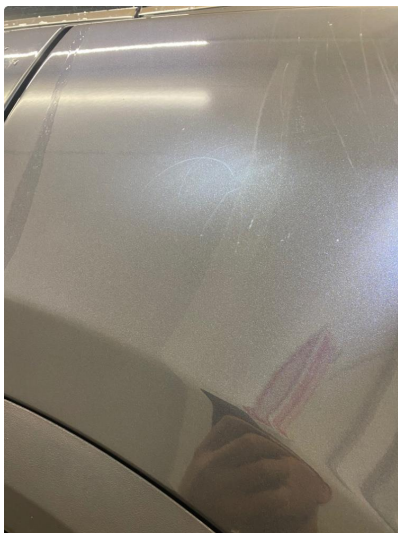
1.1 Små sår i lakken div plasser rundt bilen

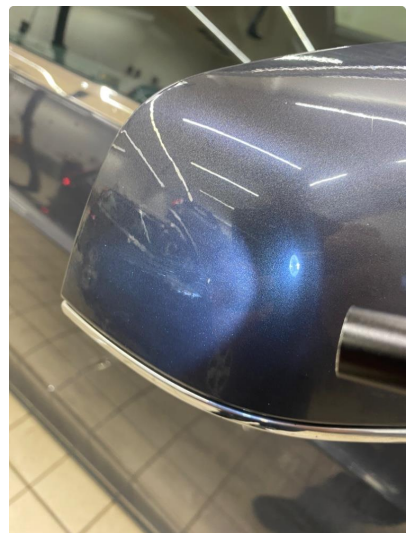
1.1 Små sår i lakken div plasser rundt bilen

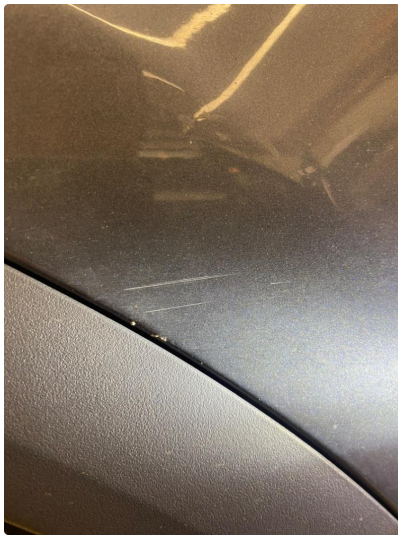
1.1 Små sår i lakken div plasser rundt bilen

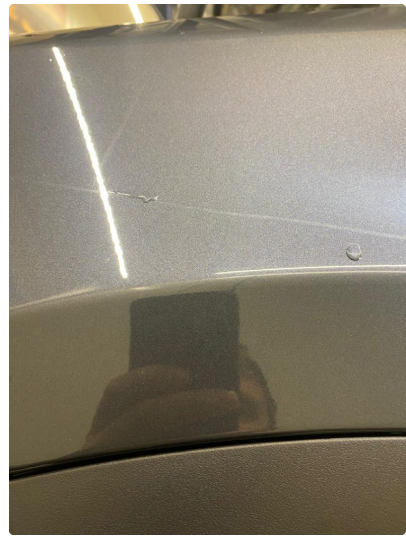
1.1 Små sår i lakken div plasser rundt bilen

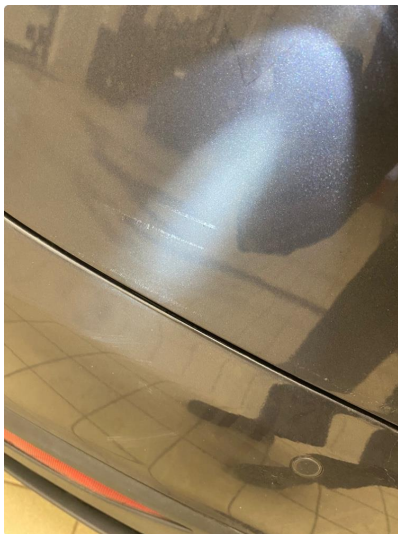
1.1 Små sår i lakken div plasser rundt bilen

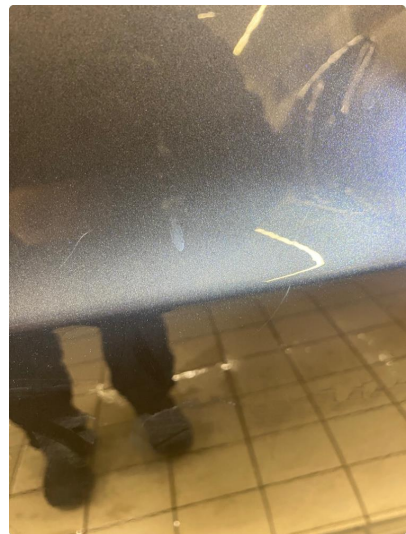
1.1 Små sår i lakken div plasser rundt bilen

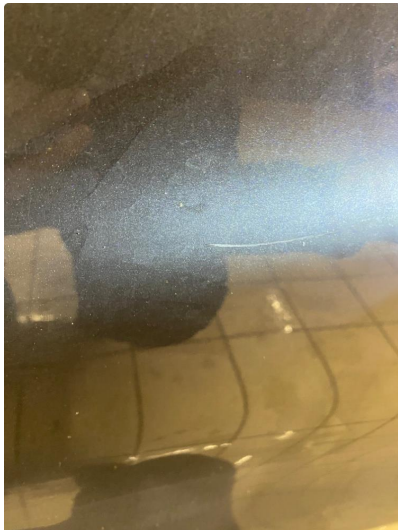
1.1 Små sår i lakken div plasser rundt bilen

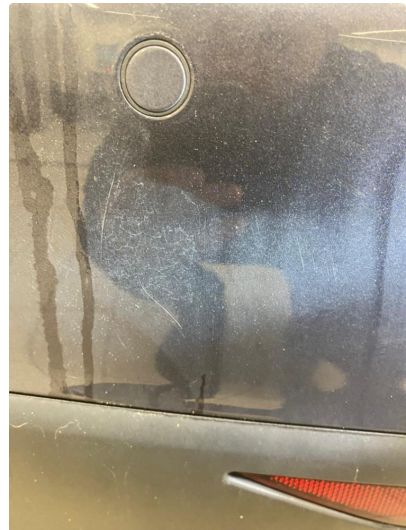
1.1 Små sår i lakken div plasser rundt bilen

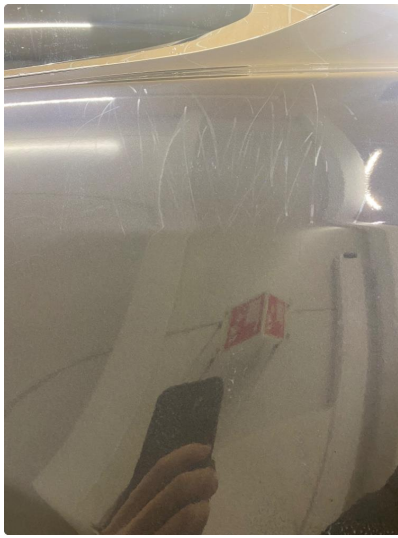
1.1 Små sår i lakken div plasser rundt bilen

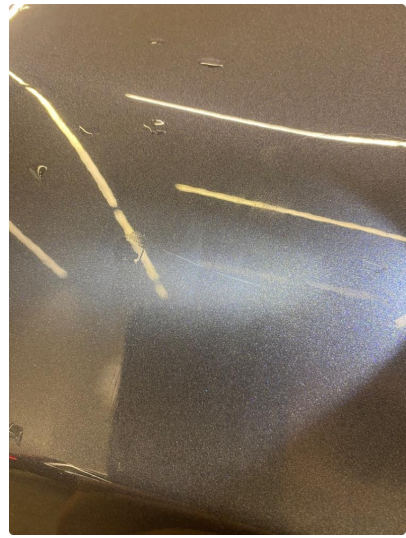
1.1 Små sår i lakken div plasser rundt bilen

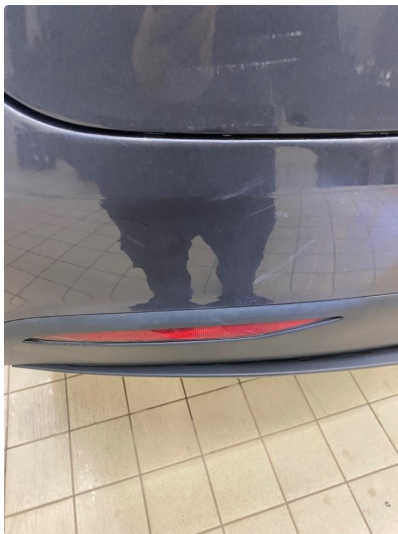
1.1 Små sår i lakken div plasser rundt bilen

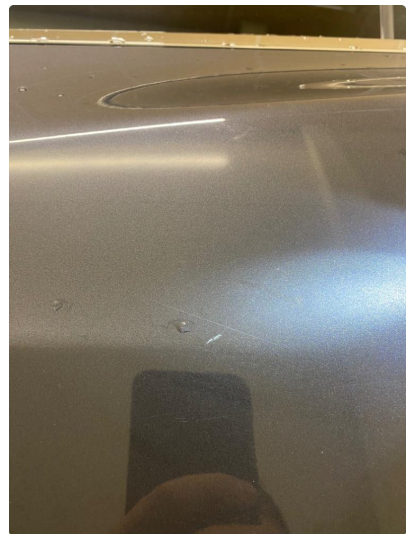
1.1 Små sår i lakken div plasser rundt bilen

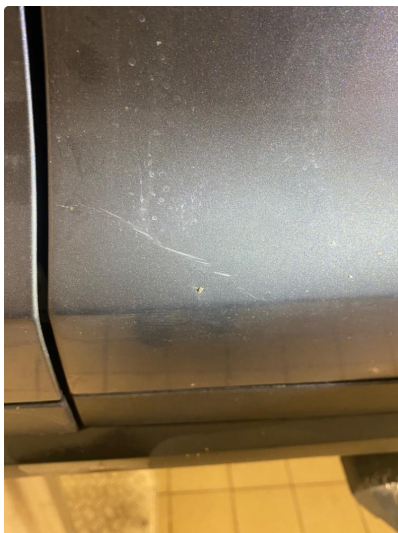
1.1 Små sår i lakken div plasser rundt bilen

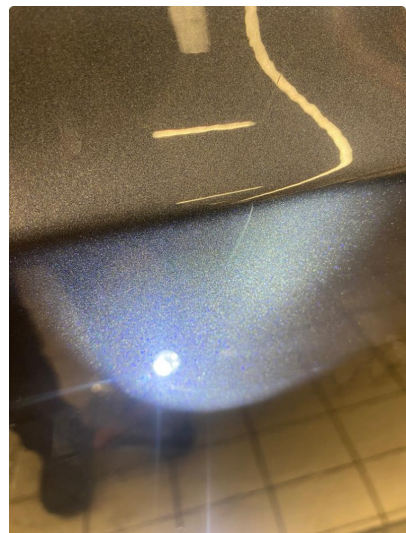
1.1 Små sår i lakken div plasser rundt bilen

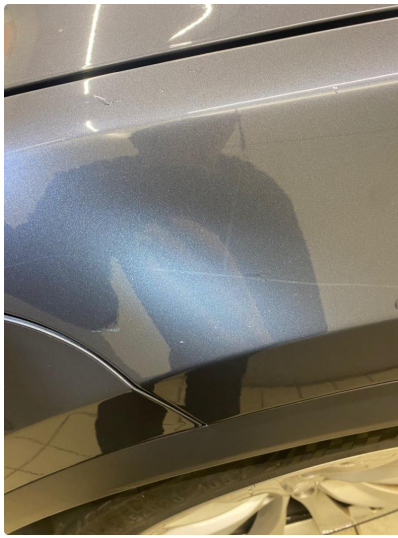
1.1 Små sår i lakken div plasser rundt bilen

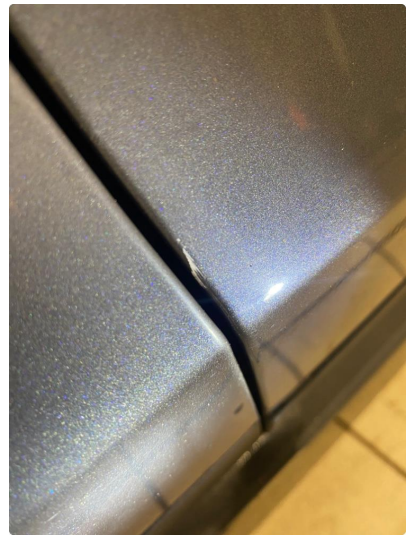
1.1 Små sår i lakken div plasser rundt bilen

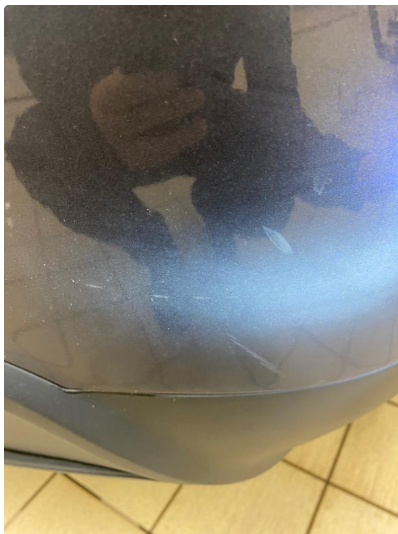
1.1 Små sår i lakken div plasser rundt bilen

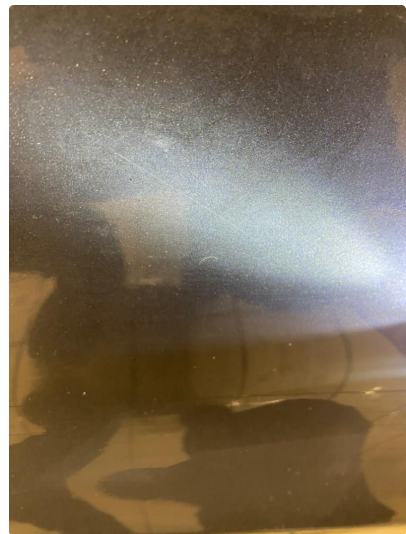
1.1 Små sår i lakken div plasser rundt bilen

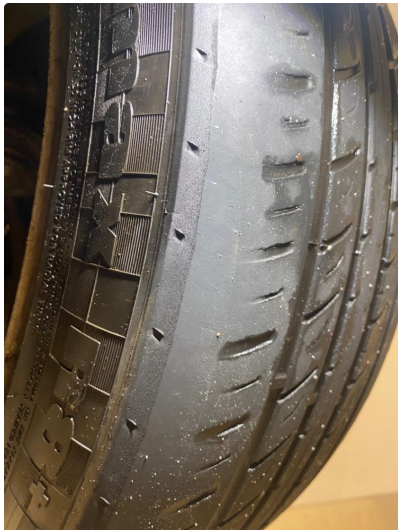
1.2 Skjev slitasje på sommerdekk

| | VENSTRE FORAN | HØYRE FORAN | VENSTRE BAK | HØYRE BAK |
|---|---|---|---|---|
| MØNSTERDYBDE SOMMERDEKK (MM) | 3 | 3 | 7 | 7 |

Bilen kan ha normal slitasje som riper og steinsprut i lakk og frontrute som er normalt i forhold til alder og kjørelengde, samt ubetydelige hakk i felger.  
2 stk slitte sommerdekk blir byttet før salg

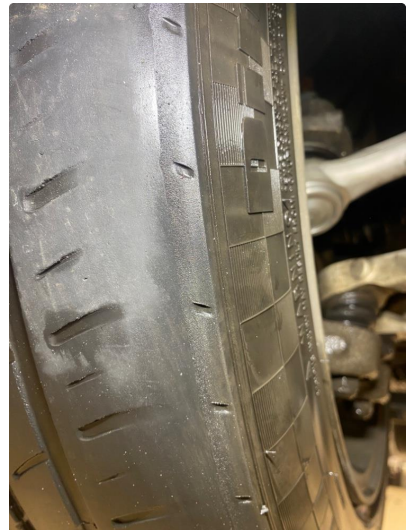
1.2 Skjev slitasje på sommerdekk

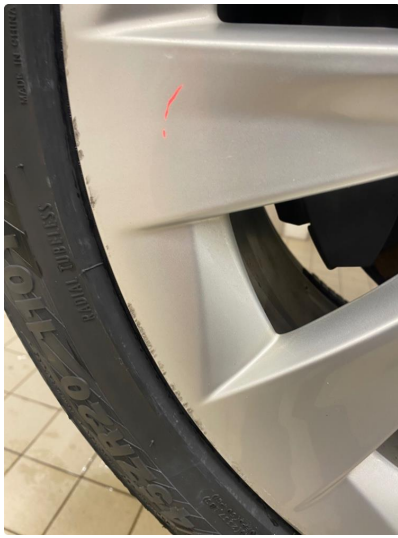
1.3 Kantkjørt felg

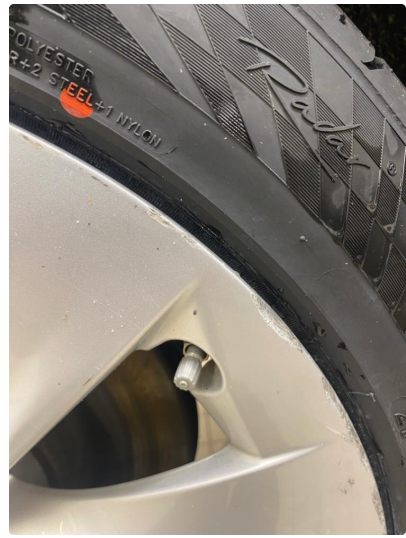
1.3 Kantkjørt felg

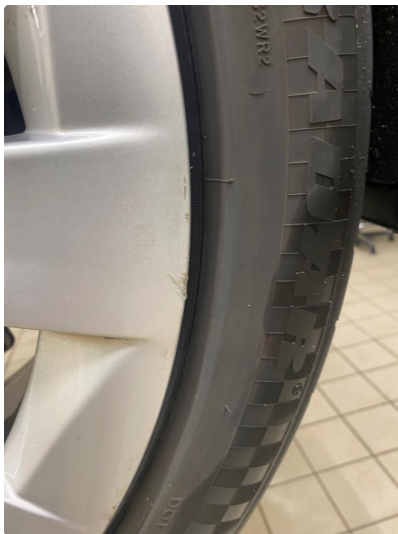
1.3 Kantkjørt felg

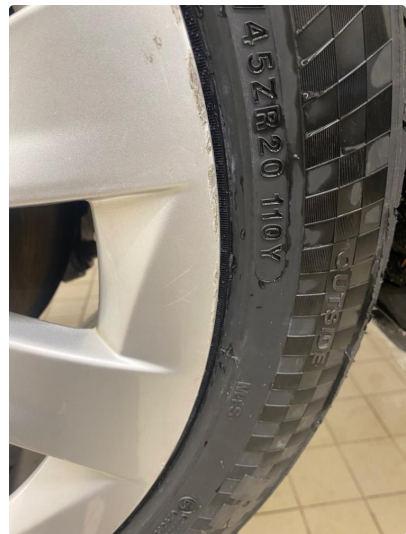
1.3 Kantkjørt felg

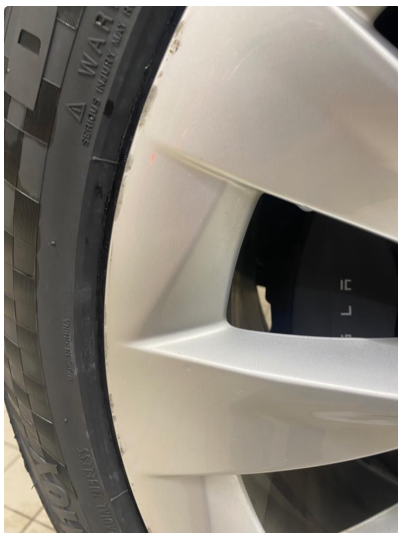
1.3 Kantkjørt felg

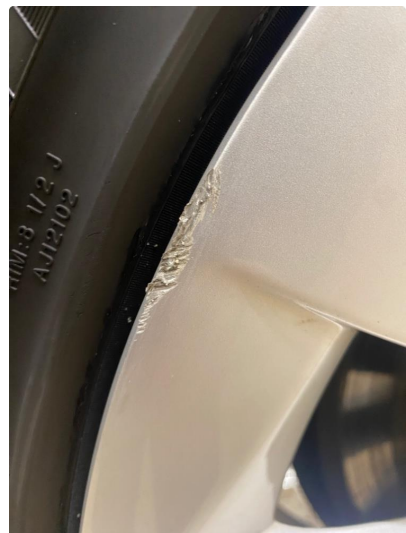
1.3 Kantkjørt felg

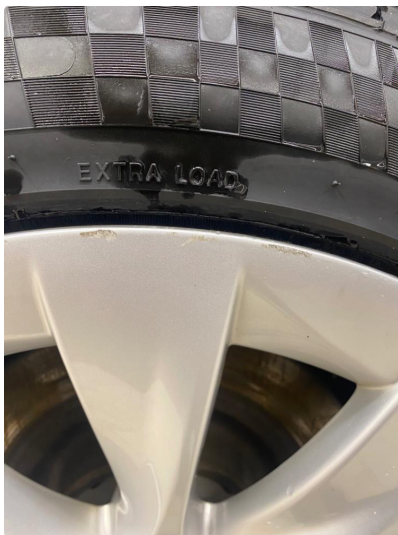
1.3 Kantkjørt felg

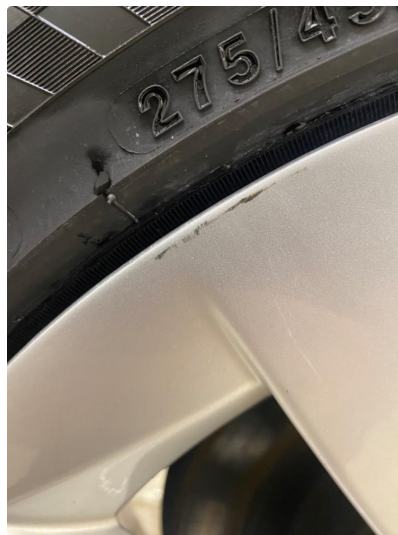
1.3 Kantkjørt felg
