KIA NIRO 2WD

TESTDATO: 22.09.2025

KODE: 1816496

CHASSISNR: KNACC81GFN5137655

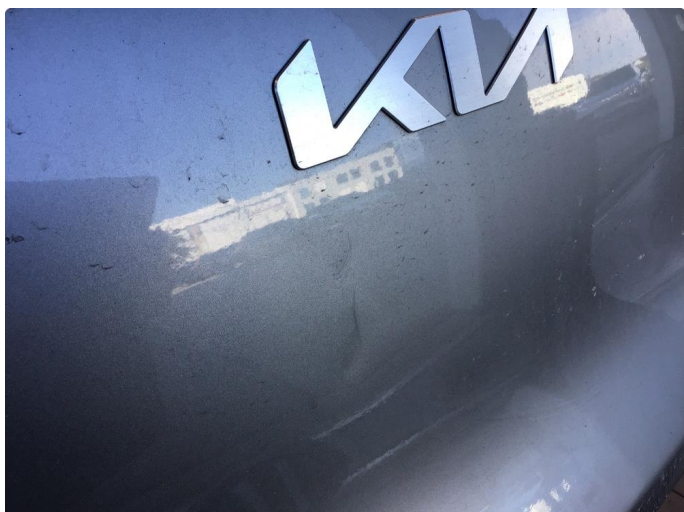
| Punkt | | Beskrivelse | Plassering |
|---|---|---|---|
| 1.1 | Bakluke | Liten bulk i bakluke | bak |

1.1 Liten bulk i bakluke

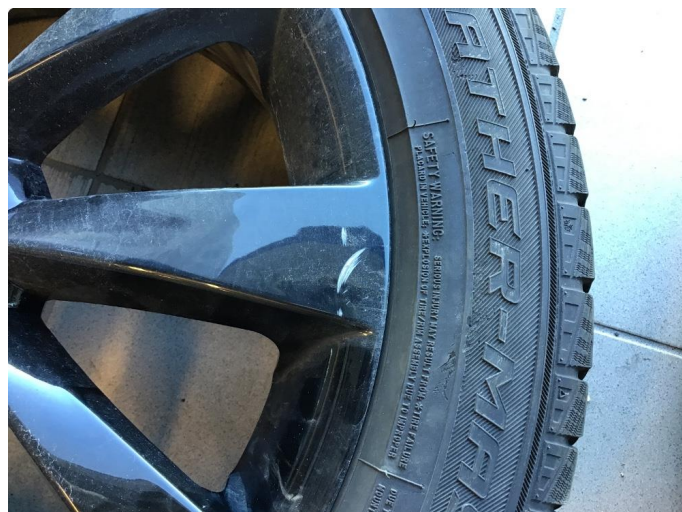
| Punkt | | Beskrivelse | Plassering |
|---|---|---|---|
| 1.2 | Dekk/Felger | Liten skramme i en vinterfelg | |

1.2 Liten skramme i en vinterfelg

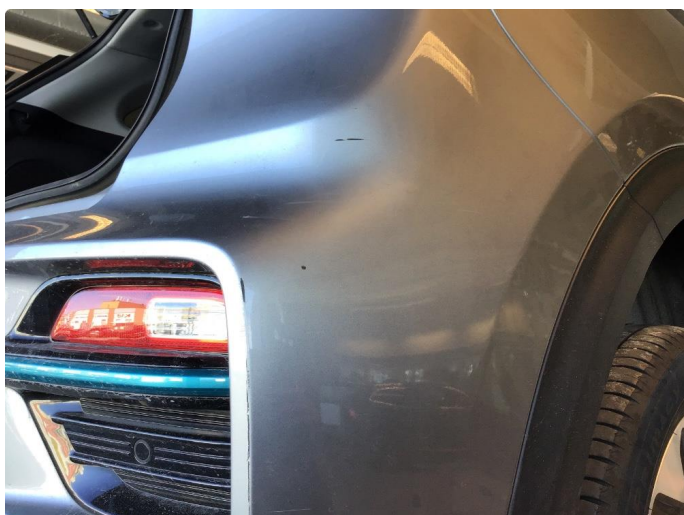
| Punkt | | Beskrivelse | Plassering |
|---|---|---|---|
| 1.3 | Støtfanger | Liten lakk skade høyre bakfanger | høyre bak |

1.3 Liten lakk skade høyre bakfanger
