MAZDA MAZDA CX-5 175 HK AUTOMAT 4WD

TESTDATO: 15.01.2025

KODE: 1614886

NBF Tilstandsrapport er utarbeidet av Norges Bilbransjeforbund og Forbrukerrådet.

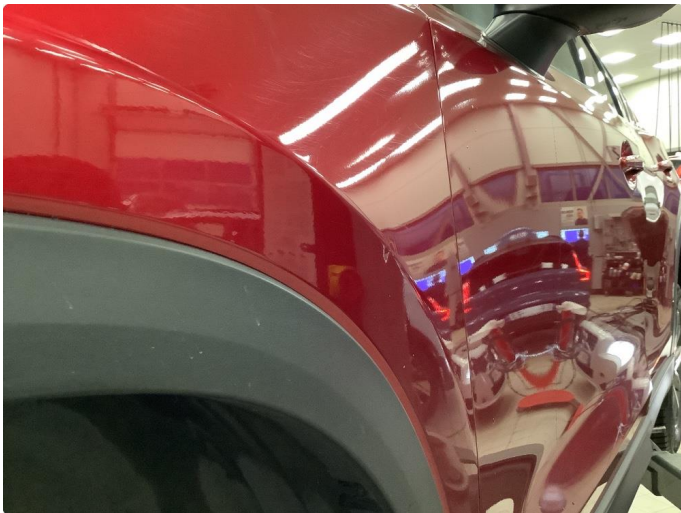
| Punkt | | Beskrivelse | Plassering |
|---|---|---|---|
| 1.1 | Skjermer | Liten p-bulk | |

1.1 Liten p-bulk

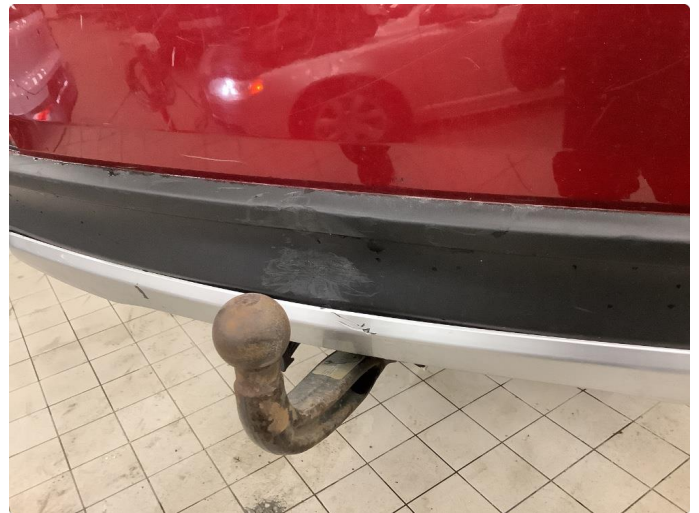
| Punkt | | Beskrivelse | Plassering |
|---|---|---|---|
| 1.2 | Støtfanger | Liten skade | |

1.2 Liten skade

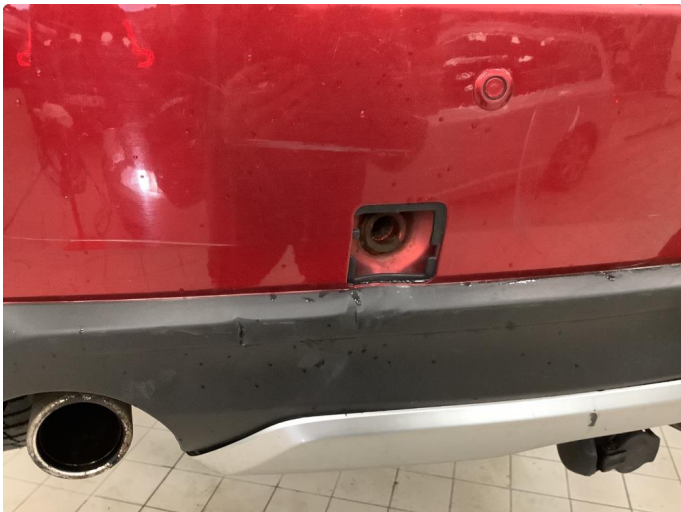
1.2 Liten skade
