**SKODA OCTAVIA / 5E 4WD**
**TESTDATO: 27.08.2026**
**KODE: 2099523**

**VH71201**

NBF Tilstandsrapport er utarbeidet av Norges Bilbransjeforbund og Forbrukerrådet.

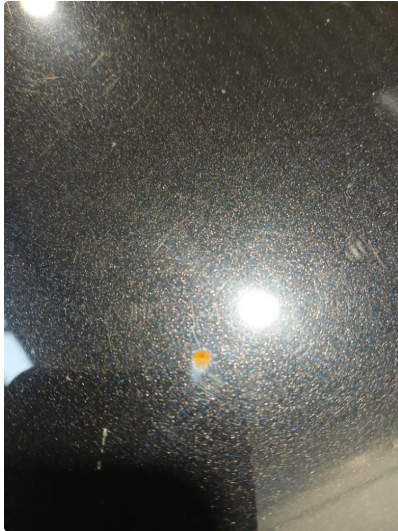
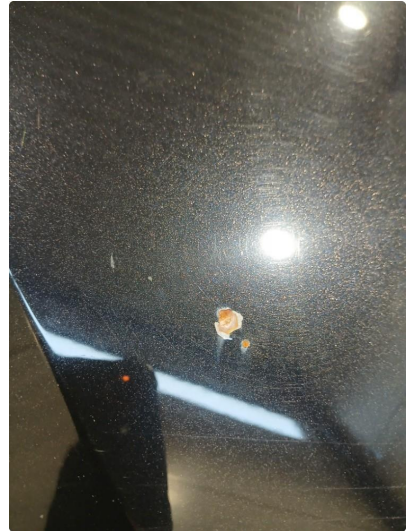
| Punkt | | Beskrivelse | Plassering |
|---|---|---|---|
| 1.1 | Panser | noe steinsprut på panser | foran |

1.1 Noe steinsprut på panser

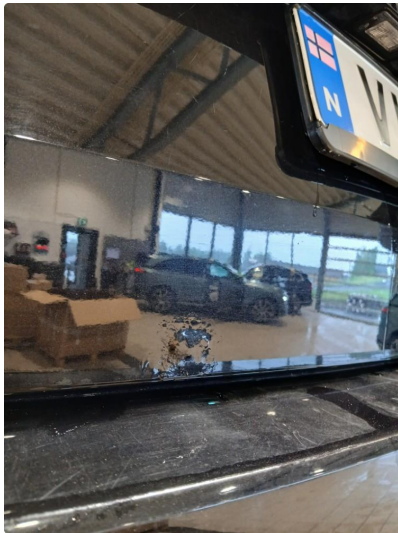
| Punkt | | Beskrivelse | Plassering |
|---|---|---|---|
| 1.3 | Bakluke | rust/korrosjon | bak |

1.3 Rust/korrosjon

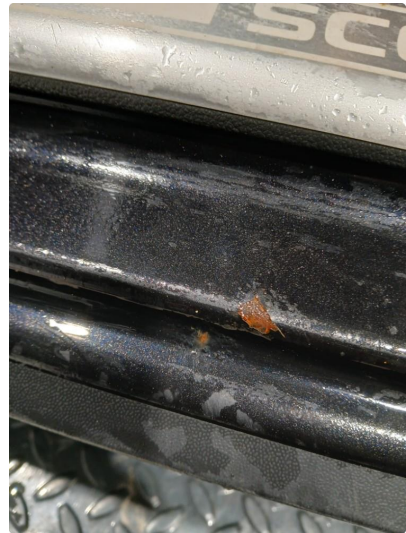
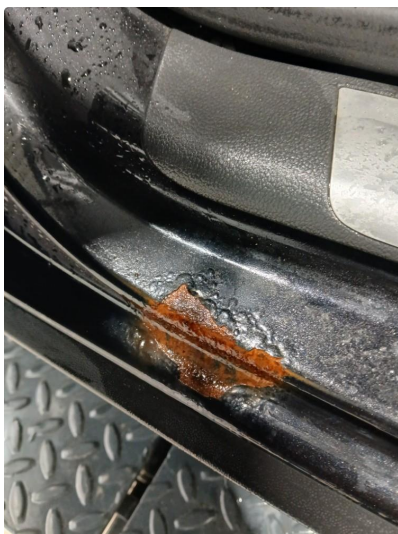
| Punkt | | Beskrivelse | Plassering |
|---|---|---|---|
| 1.4 | Døråpning | rust | venstre foran |

1.4 Rust

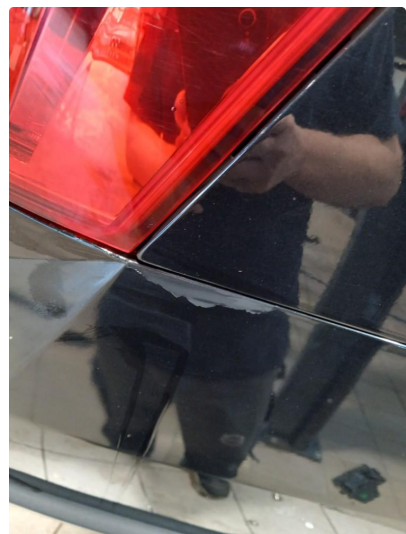
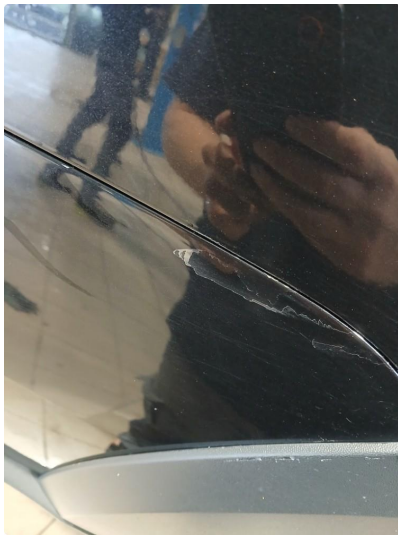
| Punkt | | Beskrivelse | Plassering |
|---|---|---|---|
| 1.5 | Støtfanger | øvrige feil | høyre bak |

1.5 Øvrige feil
