MAZDA MAZDA CX-5 150 HK AUTOMAT 4WD
TESTDATO: 16.01.2025
KODE: 1615604

DP55523	158 773 KM	28.07.2014 Førstegang registrert	Diesel
----------------	-------------------	--	---------------

NBF Tilstandsrapport er utarbeidet av Norges Bilbransjeforbund og Forbrukerrådet.

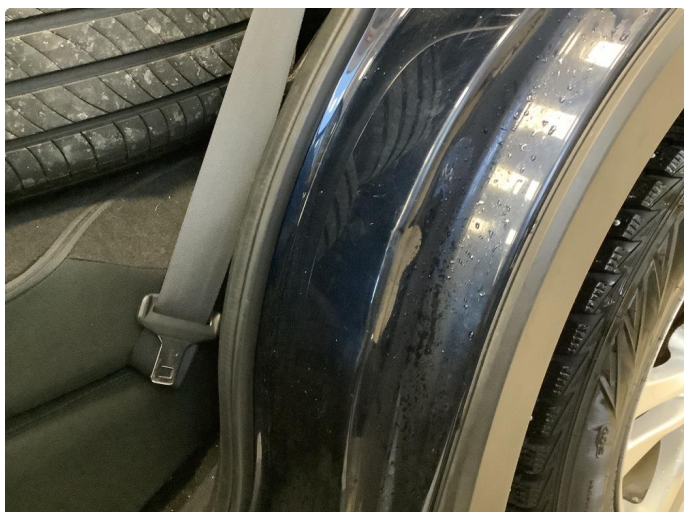
1.1 Liten bulk

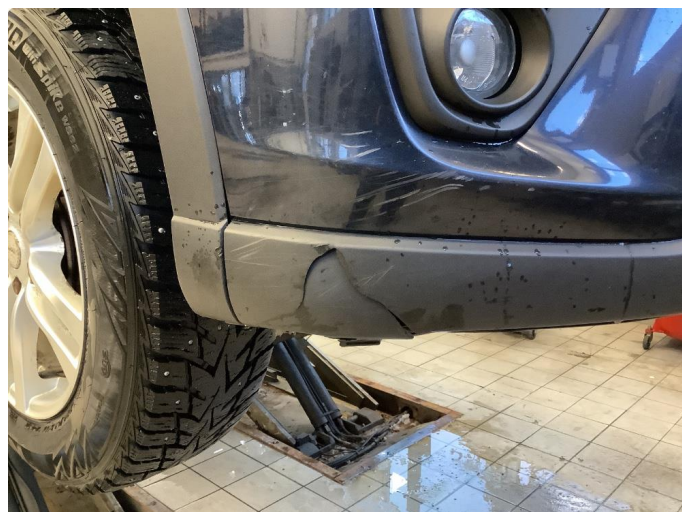
1.2 Noen bruksmerker

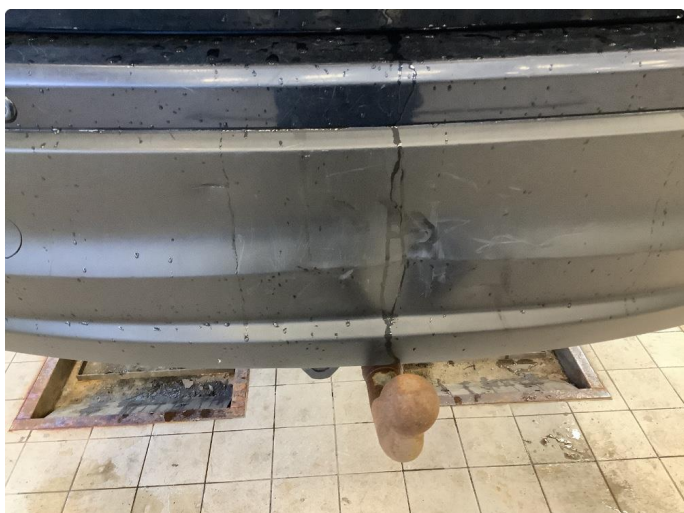
1.3 Skade

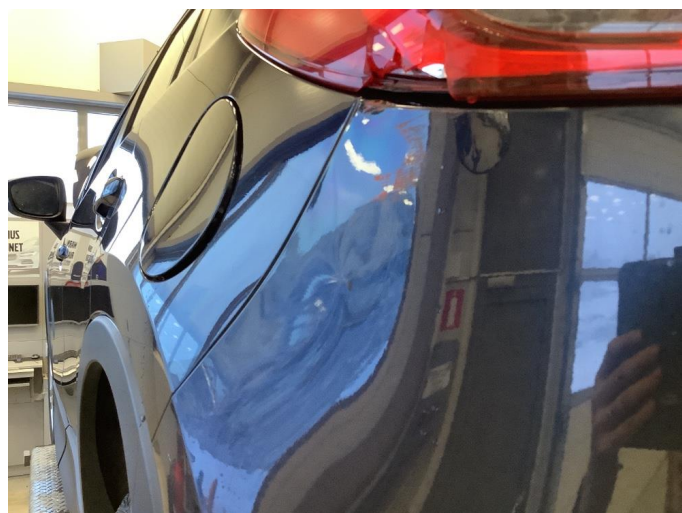
1.4 Liten ripe

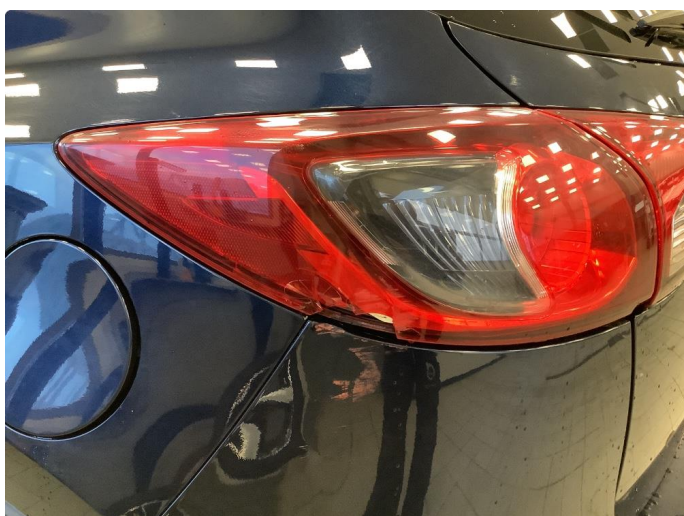
2.1 Litt sprekker

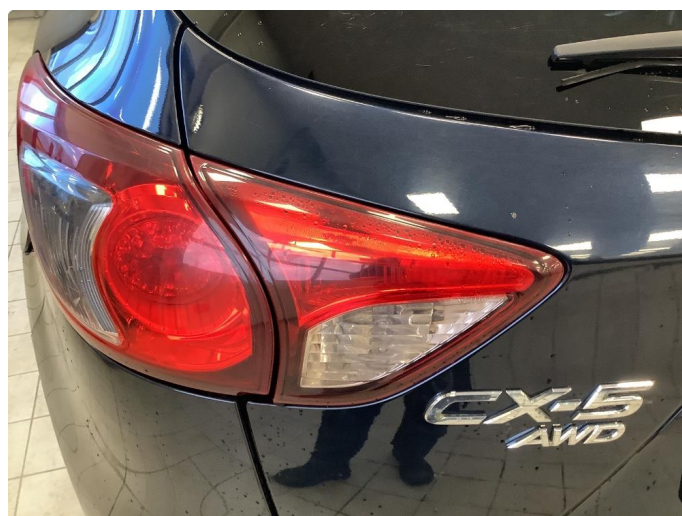
2.2 Dugg/fukt

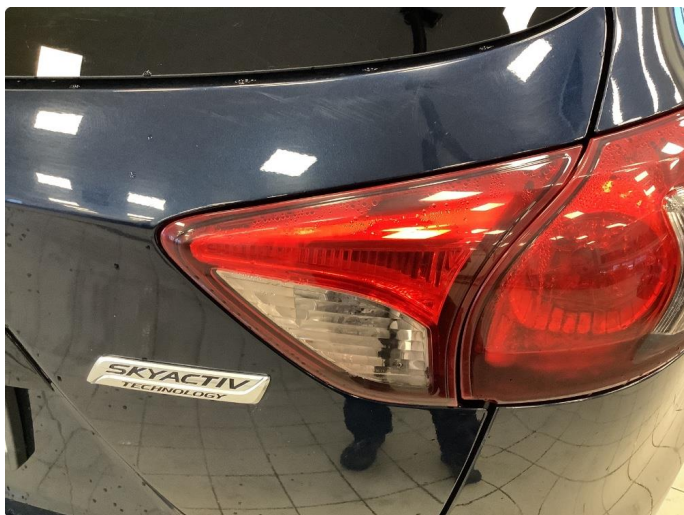
2.2 Dugg/fukt

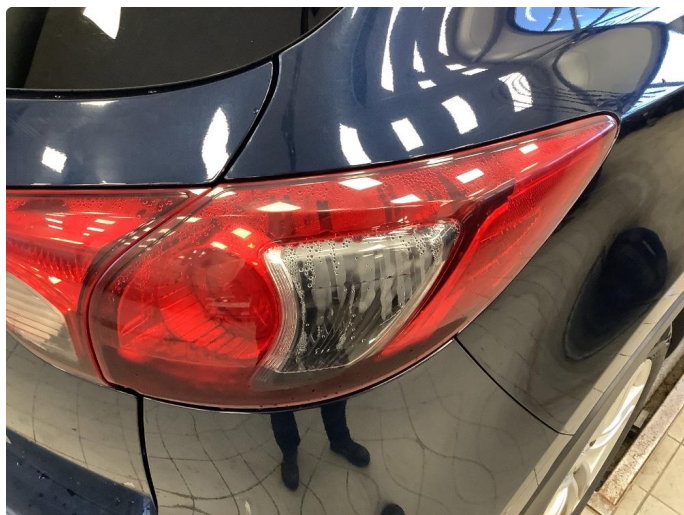
2.2 Dugg/fukt
