VOLKSWAGEN T ROC 150 HK AUTOMAT 4WD

TESTDATO: 09.02.2026

CHASSISNR: WVGZZA1ZNV092242

NBF Tilstandsrapport er utarbeidet av Norges Bilbransjeforbund og Forbrukerrådet.

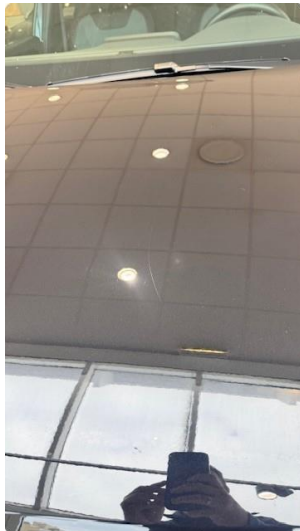
| Punkt | | Beskrivelse | Plassering |
|---|---|---|---|
| 1.1 | Lakk | Ripe i panser | Panser |

1.1 Ripe i panser

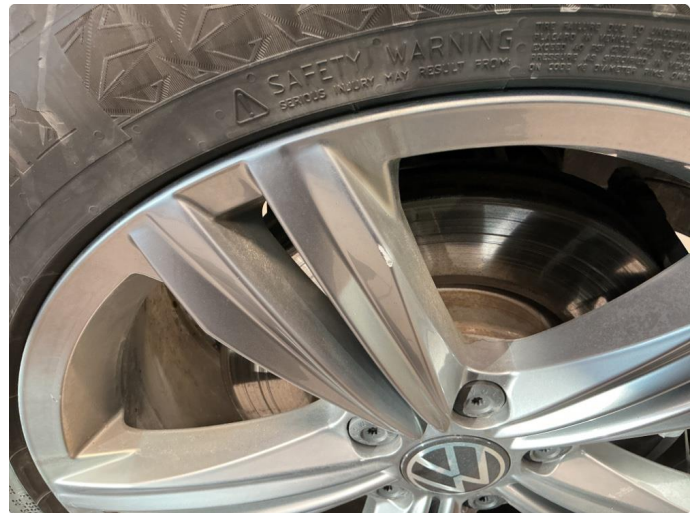
| Punkt | | Beskrivelse | Plassering |
|---|---|---|---|
| 1.2 | Dekk/Felger | kantkjørt felg | høyre foran - høyre bak |

1.2 Kantkjørt felg

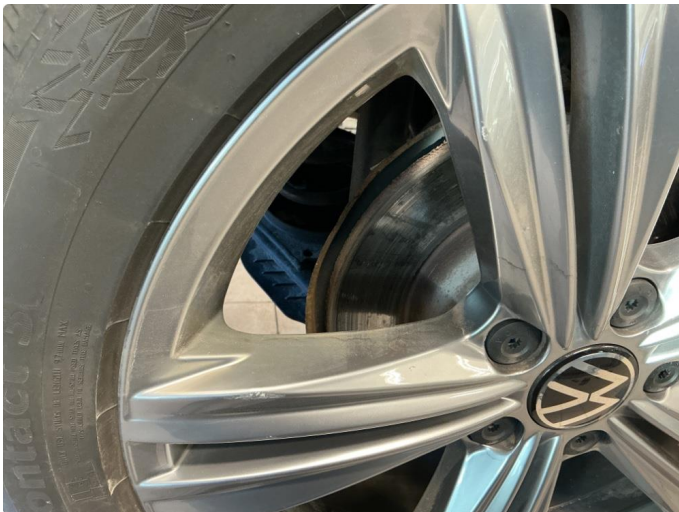
1.2 Kantkjørt felg
