KIA SOUL 2WD

TESTDATO: 22.12.2025

CHASSISNR: KNAJ3811FN7024464

NBF Tilstandsrapport er utarbeidet av Norges Bilbransjeforbund og Forbrukerrådet.

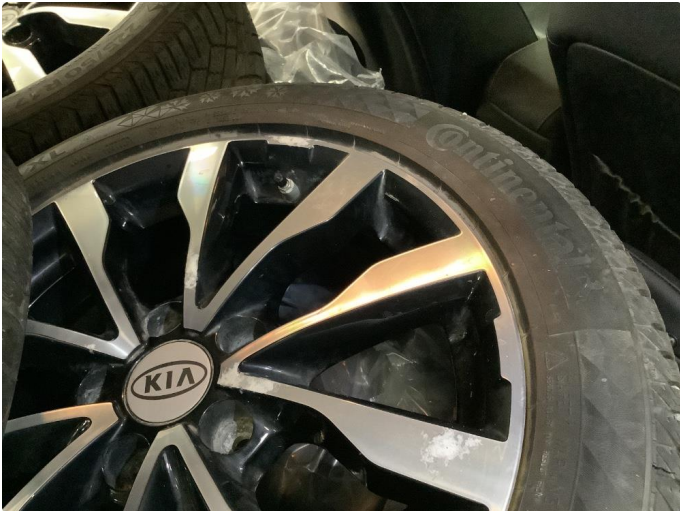
| Punkt | | Beskrivelse | Plassering |
|---|---|---|---|
| 1.1 | Dekk/Felger | påbegynnende oksidering | |

1.1 Påbegynnende oksidering

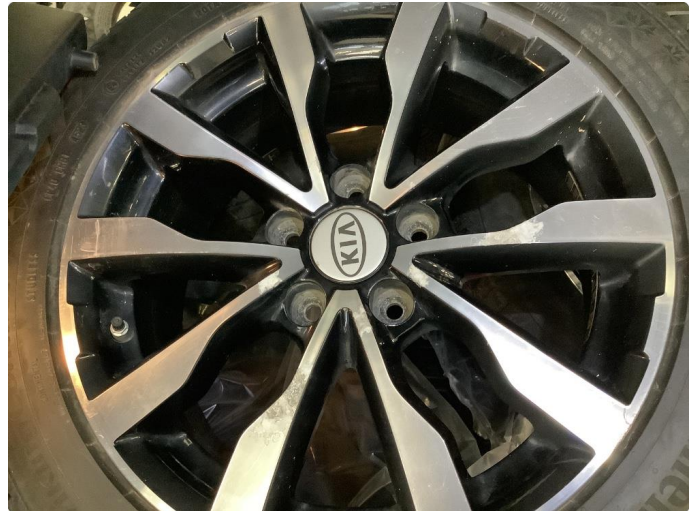
1.1 Påbegynnende oksidering

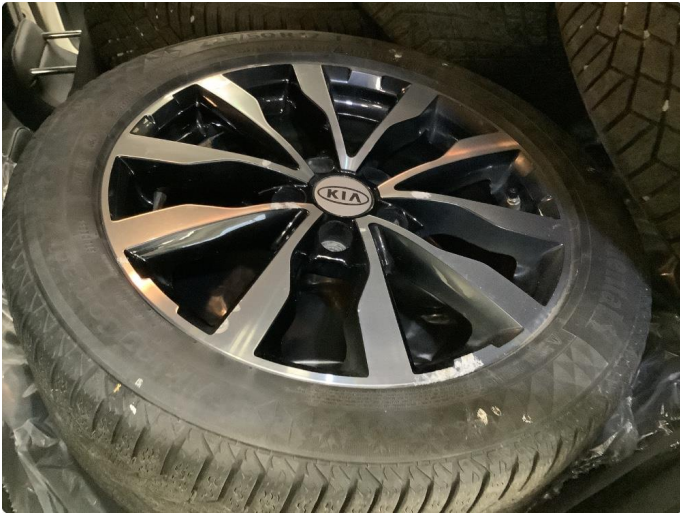
1.1 Påbegynnende oksidering

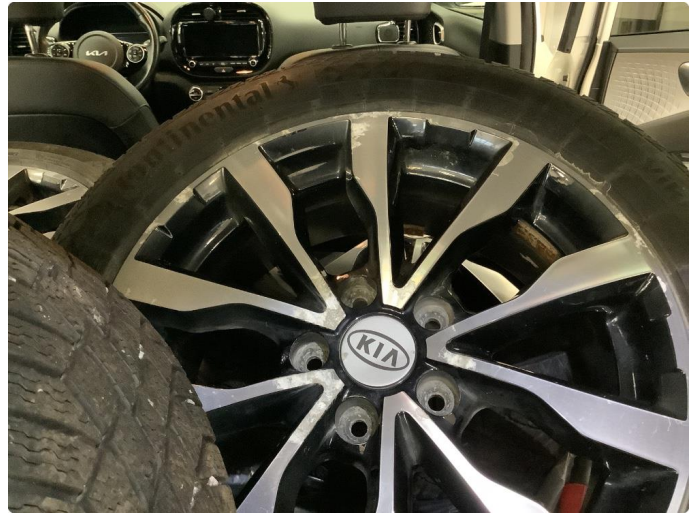
1.1 Påbegynnende oksidering
