MAZDA MAZDA CX-5 184 HK AUTOMAT 4WD

TESTDATO: 13.01.2026

CHASSISNR: JMZKFGW2A00821638

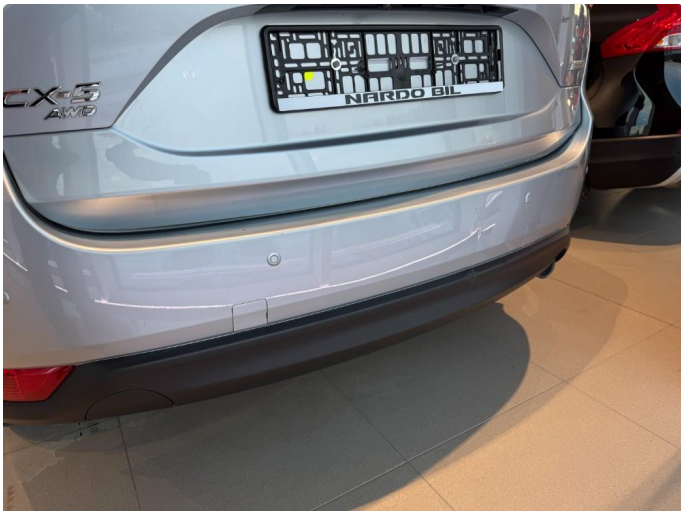
| Punkt | | Beskrivelse | Plassering |
|---|---|---|---|
| 1.1 | Støtfanger | Bulk og riper støtfanger bak. | |

1.1 Bulk og riper støtfanger bak.
