**TESLA MODEL X 4WD**
**TESTDATO: 12.12.2025**
**KODE: 1901303**

**EK99472**

NBF Tilstandsrapport er utarbeidet av Norges Bilbransjeforbund og Forbrukerrådet.

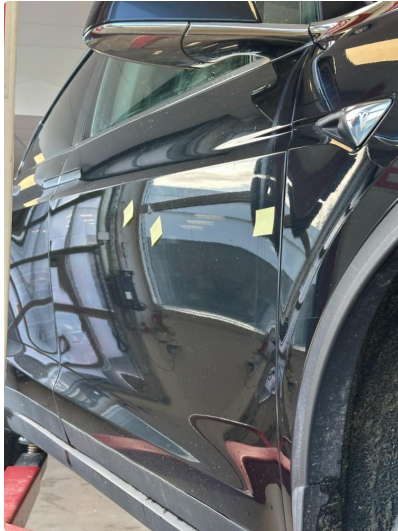
| Punkt | | Beskrivelse | Plassering |
|---|---|---|---|
| 1.1 | Dører | noen bulker i dør høyre fram | |

1.1 Noen bulker i dør høyre fram

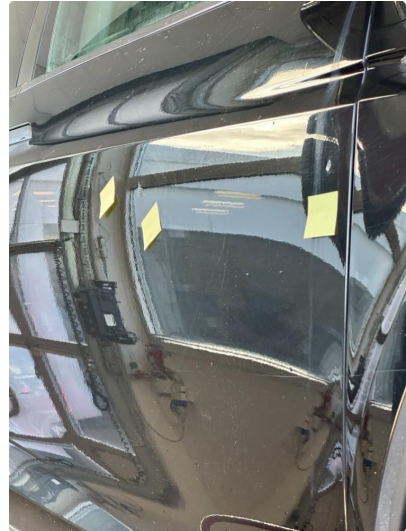
1.1 Noen bulker i dør høyre fram

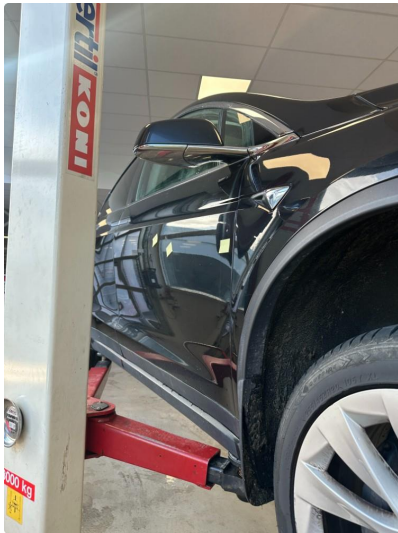
1.1 Noen bulker i dør høyre fram
