HYUNDAI TUCSON, IX35 116 HK MANUELL 2WD
TESTDATO: 10.09.2024
KODE: 1502464

KJ24969	123 673 KM	29.11.2016 Førstegang registrert	Diesel
----------------	-------------------	--	---------------

NBF Tilstandsrapport er utarbeidet av Norges Bilbransjeforbund og Forbrukerrådet.

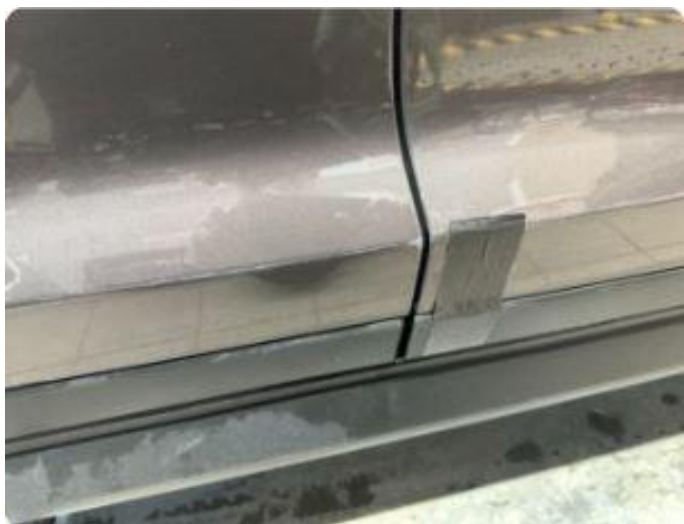
1.1 Ripe og løs pyntelist dører høyre. Liten bulk bakdør høyre.

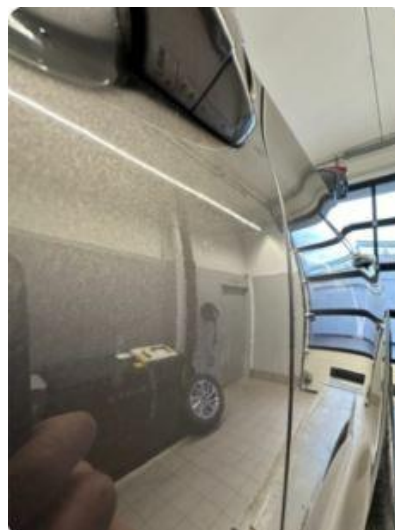
1.2 Flere minibulker førerdør. Noen riper.

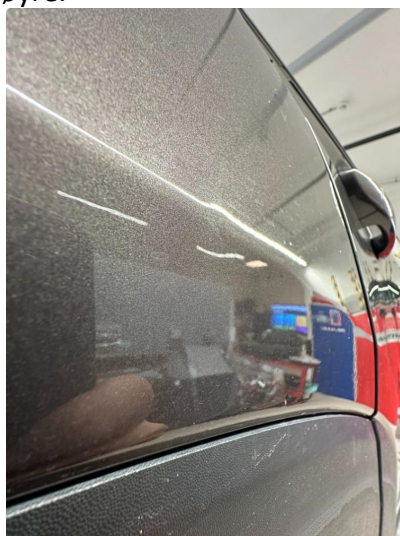
1.4 Liten bulk hjulbue høyre baksjerm.

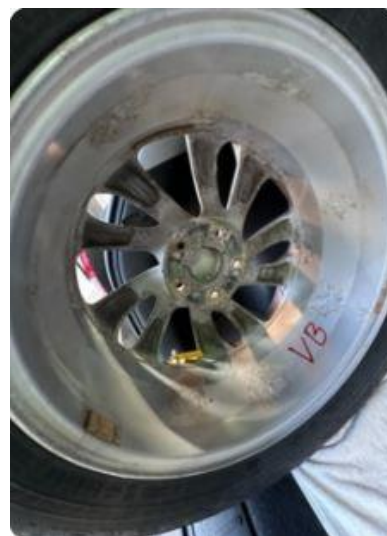
1.5 Oksidering vinterfelger .

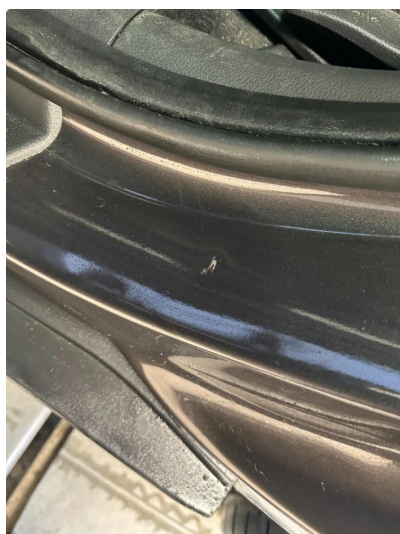
1.6 2 små bulker døråpning begge sider bak.

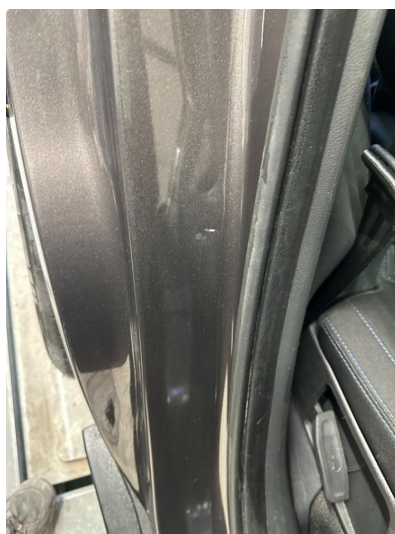
1.6 2 små bulker døråpning begge sider bak.

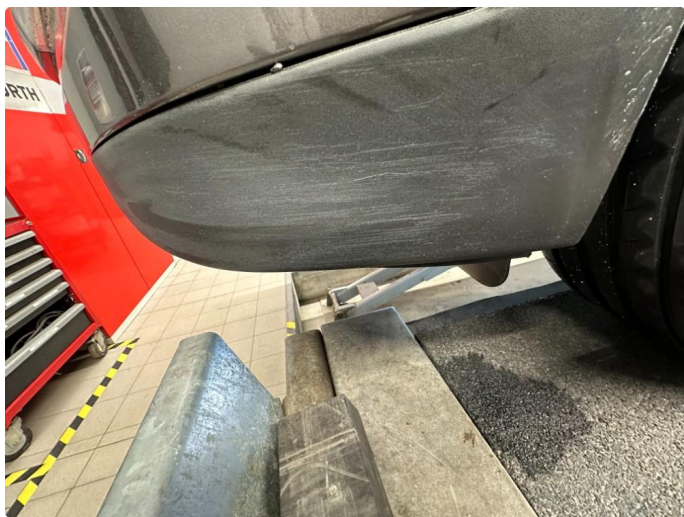
1.7 Skrubbskader støtfangerhjørne venstre foran.

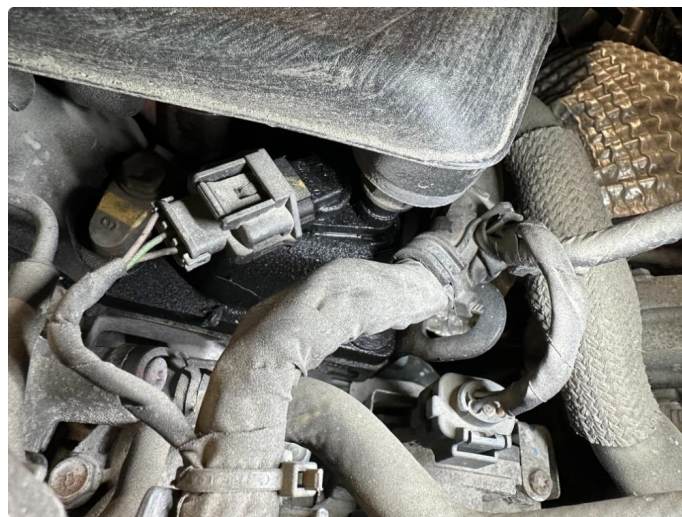
2.1 Litt svetteing toppdeksel.

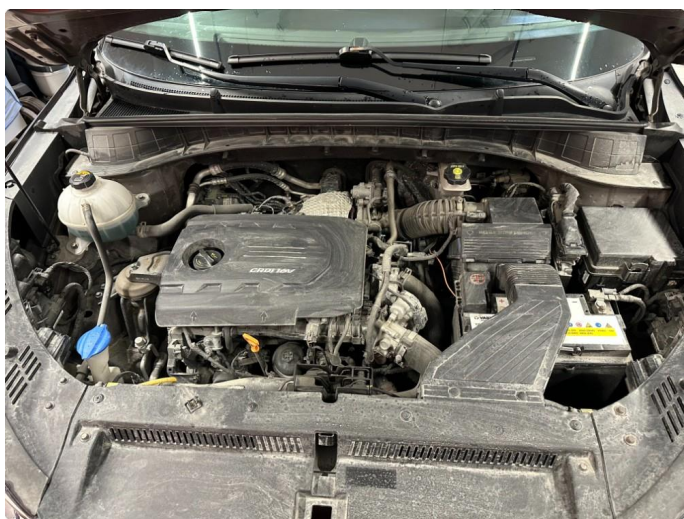
2.1 Litt svetteing toppdeksel.

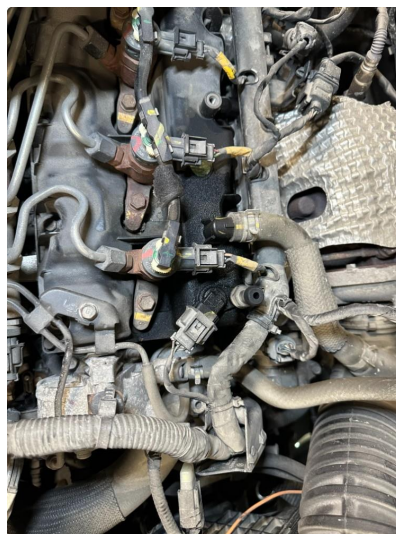
2.1 Litt svetteing toppdeksel.
