AUDI Q2 116 HK AUTOMAT 2WD

TESTDATO: 01.12.2025

VJ11552

NBF Tilstandsrapport er utarbeidet av Norges Bilbransjeforbund og Forbrukerrådet.

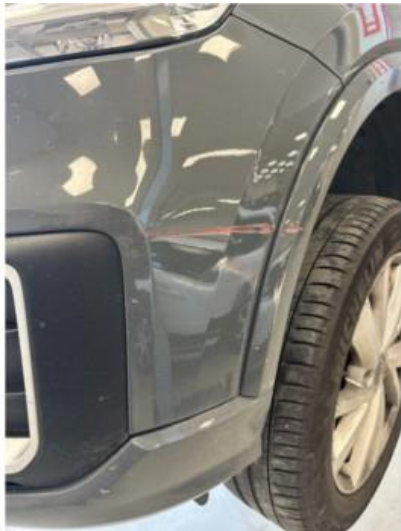
| Punkt | | Beskrivelse | Plassering |
|---|---|---|---|
| 1.1 | Støtfanger | Noen riper i fanger venstre foran | |

1.1 Noen riper i fanger venstre foran
