OPEL MOKKA 2WD

TESTDATO: 16.09.2025

EF29543

NBF Tilstandsrapport er utarbeidet av Norges Bilbransjeforbund og Forbrukerrådet.

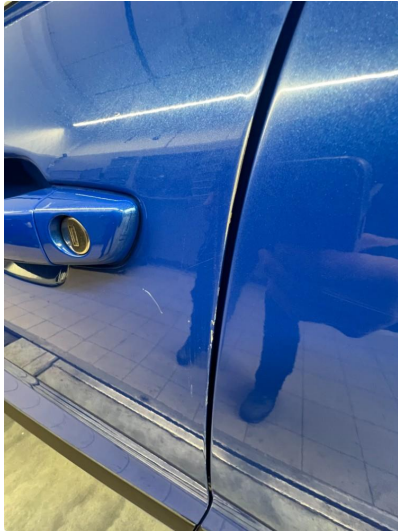
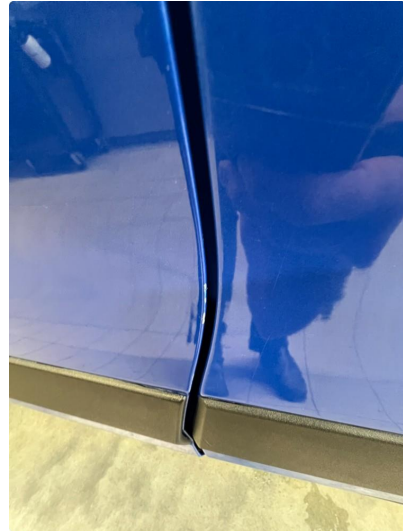
| Punkt | | Beskrivelse | Plassering |
|---|---|---|---|
| 1.1 | Dører | lakk flasser | |

1.1 Lakk flasser

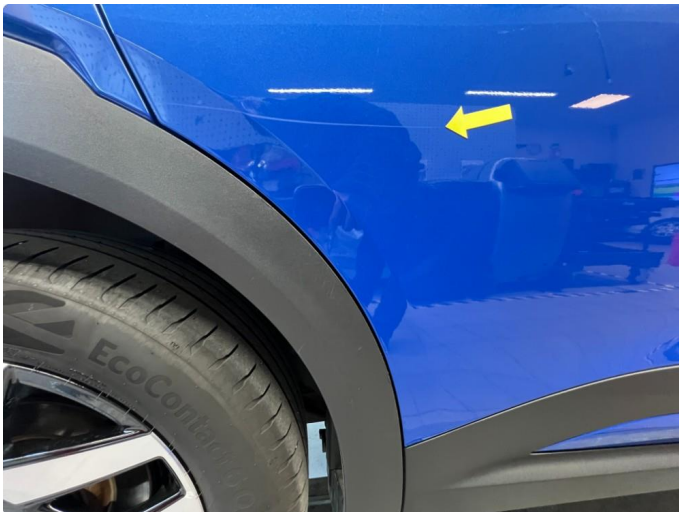
| Punkt | | Beskrivelse | Plassering |
|---|---|---|---|
| 1.2 | Dører | riper | |

1.2 Riper

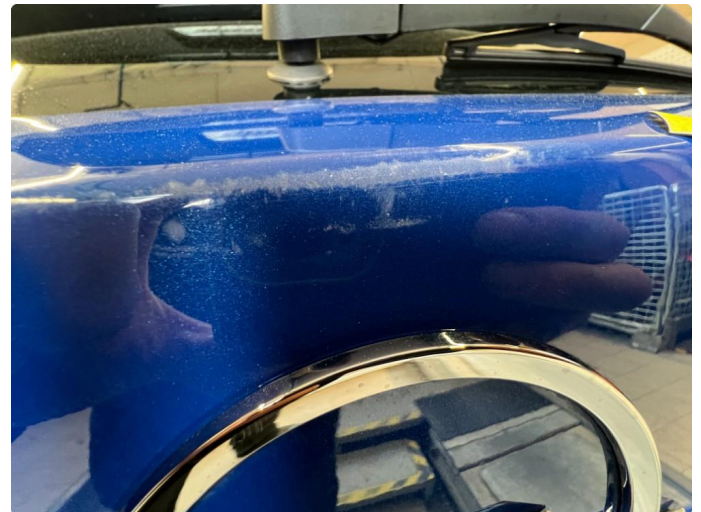
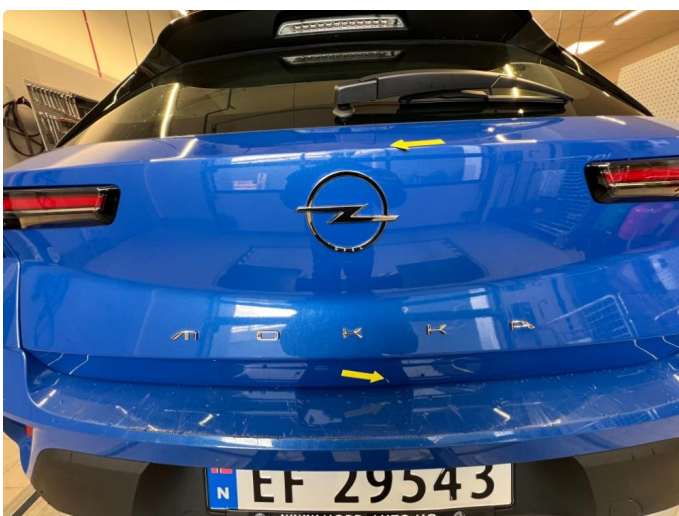
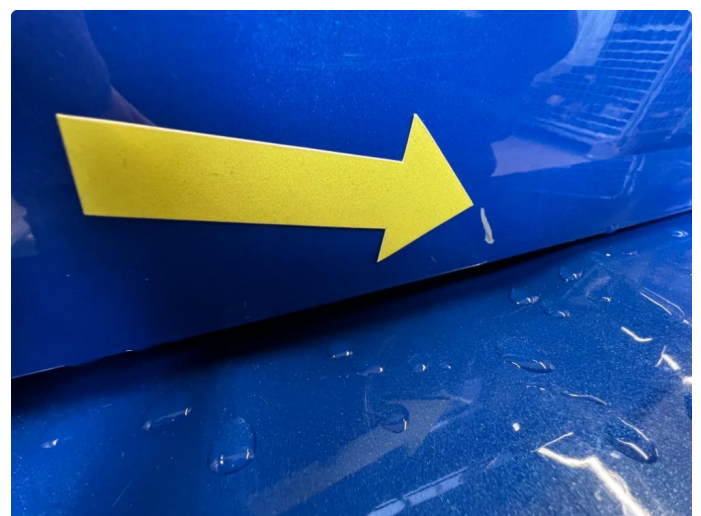
| Punkt | | Beskrivelse | Plassering |
|---|---|---|---|
| 1.3 | Bakluke | ripe(r) ned til grunning | |

1.3 Ripe(r) ned til grunning

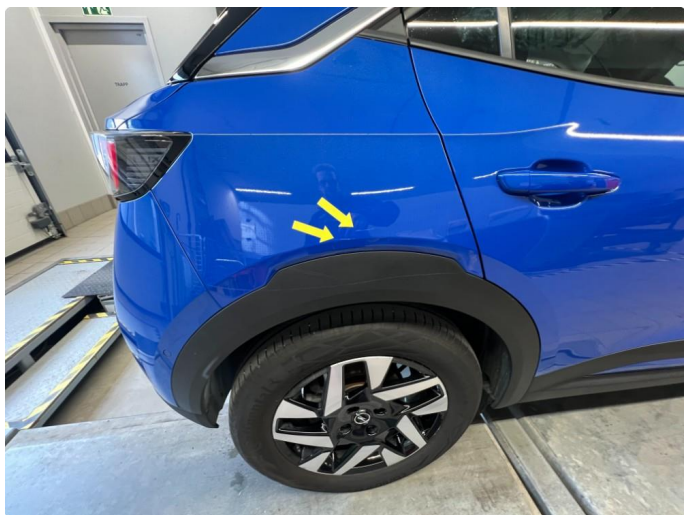
| Punkt | | Beskrivelse | Plassering |
|---|---|---|---|
| 1.4 | Skjermer | ripe(r) | |

1.4 Ripe(r)

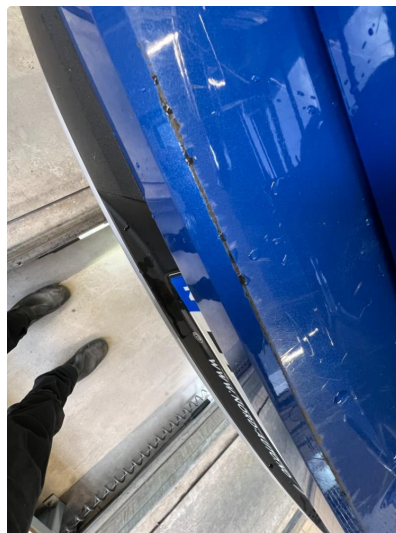
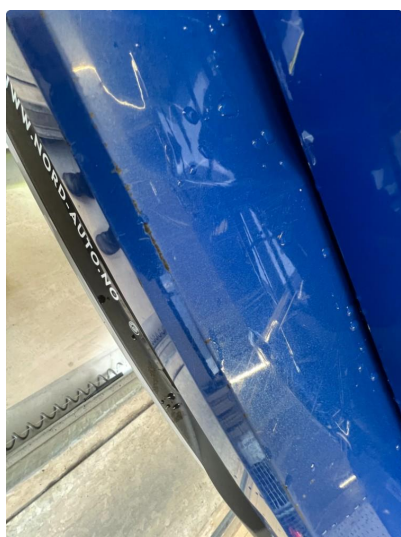
| Punkt | | Beskrivelse | Plassering |
|---|---|---|---|
| 1.5 | Støtfanger | ripe/lakk (halv del) | |

1.5 Ripe/lakk (halv del)

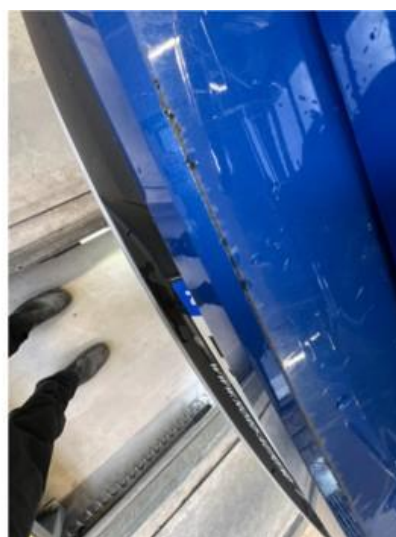
| Punkt | | Beskrivelse | Plassering |
|---|---|---|---|
| 1.6 | Støtfanger | noe riper/lakkflass på bakfanger | |

1.6 Noe riper/lakkflass på bakfanger

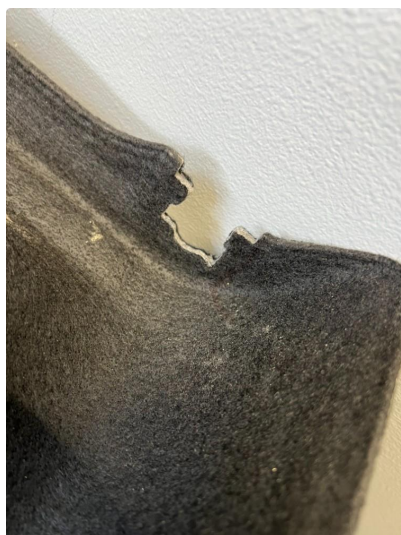
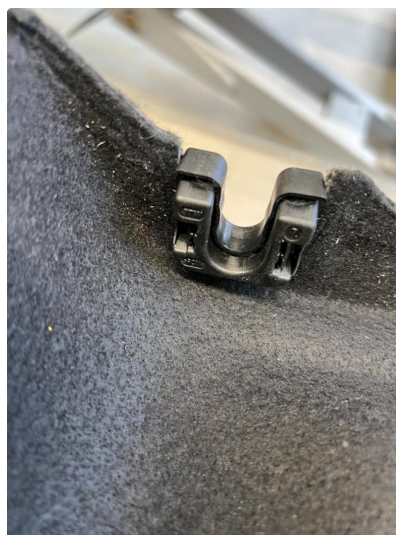
| Punkt | | Beskrivelse | Plassering |
|---|---|---|---|
| 2.1 | Deksel | skadet | |

2.1 Skadet
