HYUNDAI KONA 2WD

TESTDATO: 13.12.2025

ED31306

CHASSISNR: TMAK581GFNJ039114

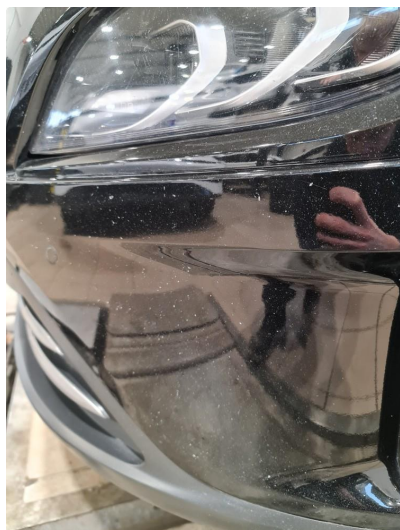
| Punkt | | Beskrivelse | Plassering |
|---|---|---|---|
| 1.1 | Lakk | stensprut | foran |

1.1 Stensprut

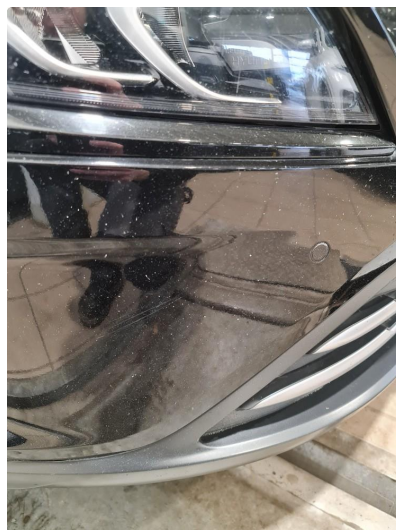
1.1 Stensprut

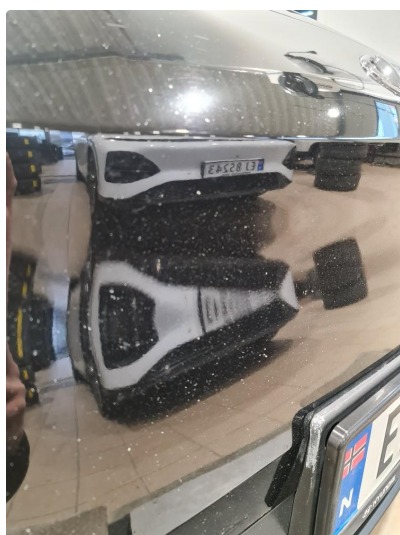
1.1 Stensprut

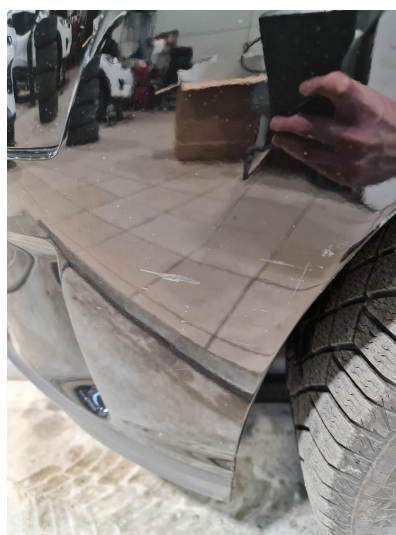
1.1 Stensprut

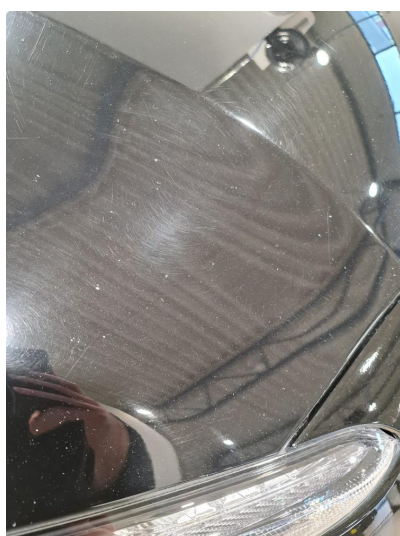
| Punkt | | Beskrivelse | Plassering |
|---|---|---|---|
| 1.2 | Lakk | stensprut | foran |

1.2 Stensprut

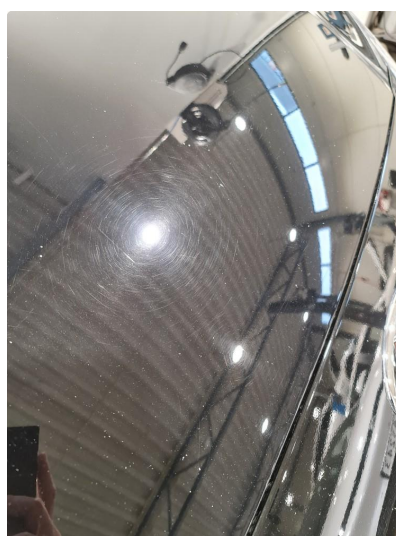
1.2 Stensprut
