MAZDA MAZDA CX-30 / DM 2WD
TESTDATO: 27.04.2026
KODE: 2008962

AA73283	89 148 KM	18.03.2020 Førstegang registrert	Hybr(B)
----------------	------------------	--------------------------------------------	----------------

NBF Tilstandsrapport er utarbeidet av Norges Bilbransjeforbund og Forbrukerrådet.

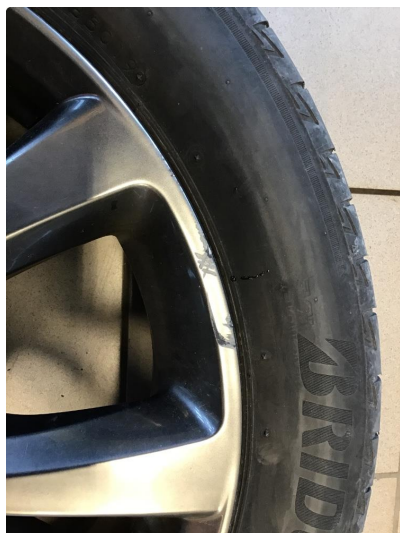
Punkt	Beskrivelse	Plassering
1. EKSTERIØR		
1.1 Dekk/Felger	kantkjørt felg	begge foran
1.2 Dekk/Felger	for lite mønsterdybde sommerdekk premium	alle
1.3 Frontvindu	steinsprut

1.1 Kantkjørt felg

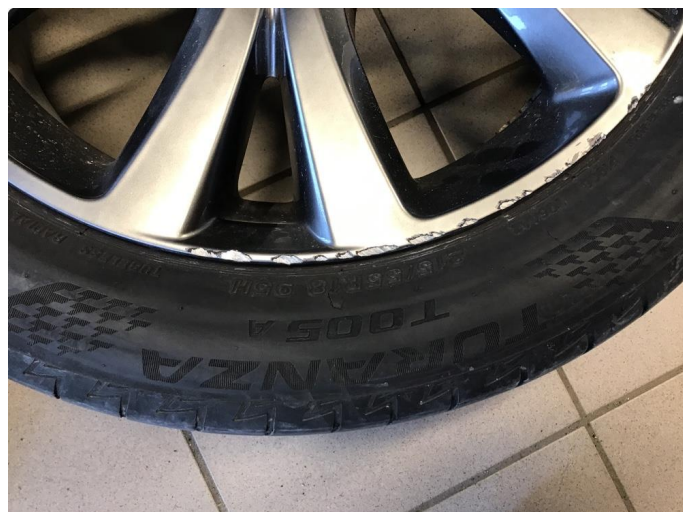
1.1 Kantkjørt felg

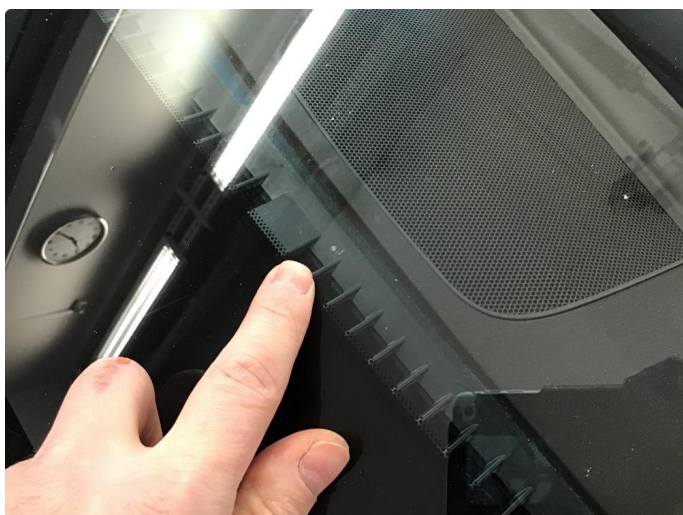
1.3 Steinsprut

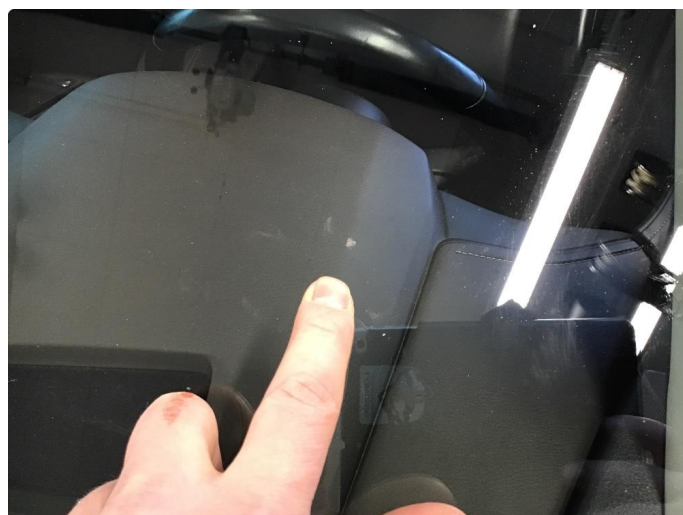
1.3 Steinsprut
