VOLKSWAGEN GOLF 2WD

TESTDATO: 12.02.2026

NBF Tilstandsrapport er utarbeidet av Norges Bilbransjeforbund og Forbrukerrådet.

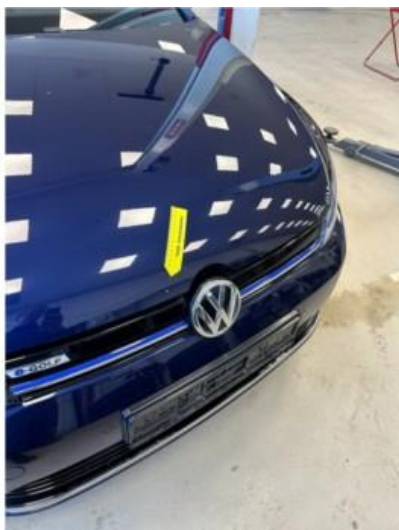
| Punkt | | Beskrivelse | Plassering |
|---|---|---|---|
| 1.2 | Panser | Noen steinsprut i panser | |

1.2 Noen steinsprut i panser

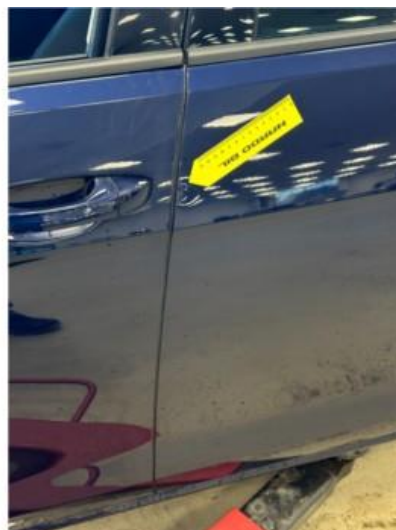
| Punkt | | Beskrivelse | Plassering |
|---|---|---|---|
| 1.3 | Dører | Liten bulk med lakkskade i dør venstre bak | |

1.3 Liten bulk med lakkskade i dør venstre bak

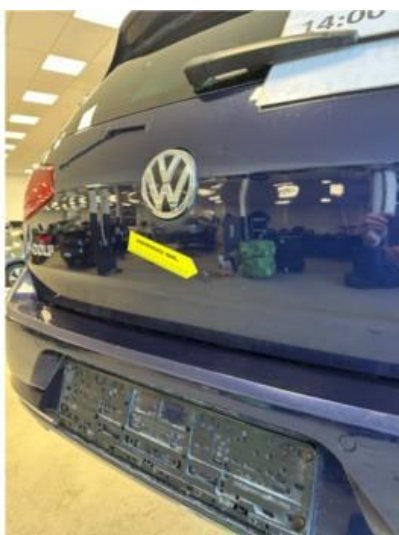
| Punkt | | Beskrivelse | Plassering |
|---|---|---|---|
| 1.4 | Bakluke | Liten bulk med lakkskade på bakluke | |

1.4 Liten bulk med lakkskade på bakluke
