**FORD S-MAX 4WD**
**TESTDATO: 13.01.2026**
**KODE: 1921306**

**SV94183**

NBF Tilstandsrapport er utarbeidet av Norges Bilbransjeforbund og Forbrukerrådet.

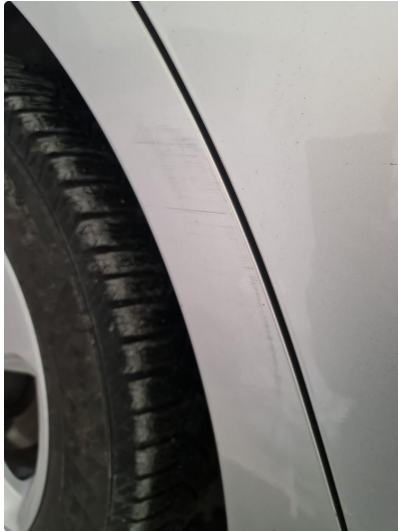
| Punkt | | Beskrivelse | Plassering |
|---|---|---|---|
| 1.1 | Skjermer | ripe(r) | høyre bak |

1.1 Ripe(r)
