**TOYOTA C-HR 2WD**
**TESTDATO: 15.12.2025**
**KODE: 1902601**

**VH86427**

**Bensin hybrid  
- Hybrid, ikke  
ladbar**
**CHASSISNR: NMTKZ3BX30R022550**
**BRUKTIMPORT: Nei**
**KJØRETØY: Personbil**
**FRIST FOR PKK: 26.03.2026**

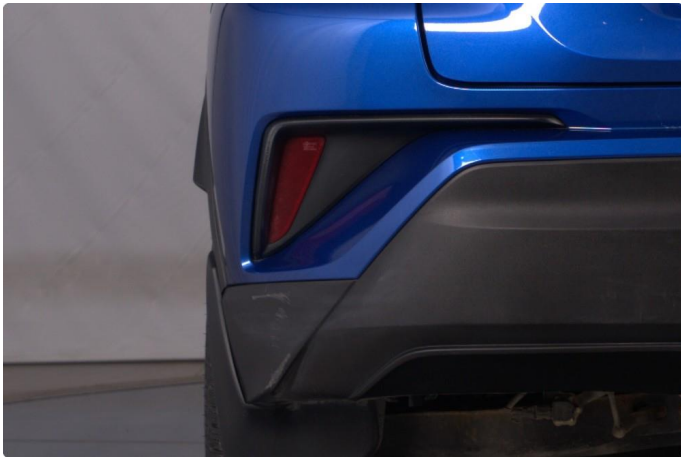
| Punkt | | Beskrivelse | Plassering |
|---|---|---|---|
| 1.1 | Støtfanger | Noen riper i fanger venstre bak | |

1.1 Noen riper i fanger venstre bak
