TESLA MODEL S 4WD

TESTDATO: 12.01.2026

KODE: 1919456

NBF Tilstandsrapport er utarbeidet av Norges Bilbransjeforbund og Forbrukerrådet.

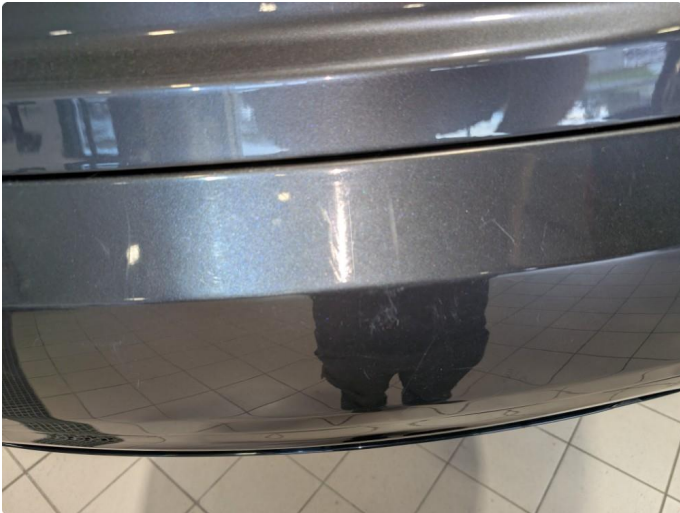
| Punkt | Beskrivelse | Plassering |
|---|---|---|
| 1.1 Lakk | Riper og småbulker div plasser rundt bilen | |

1.1 Riper og småbulker div plasser rundt bilen

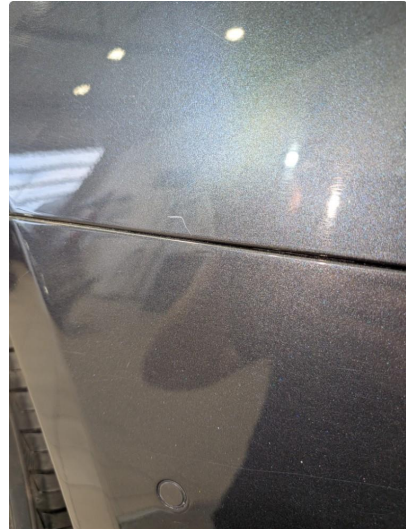
1.1 Riper og småbulker div plasser rundt bilen

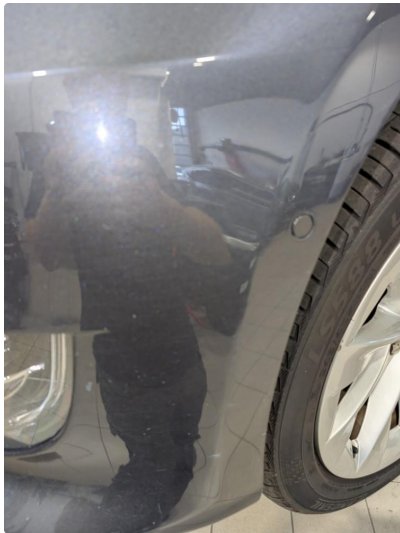
1.1 Riper og småbulker div plasser rundt bilen

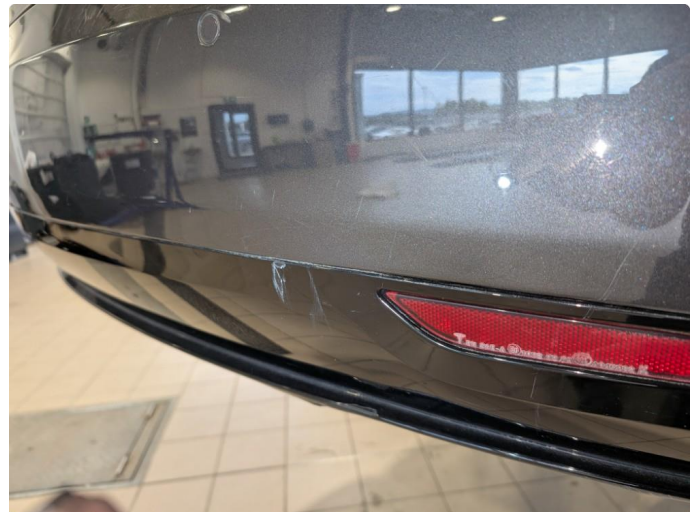
1.1 Riper og småbulker div plasser rundt bilen

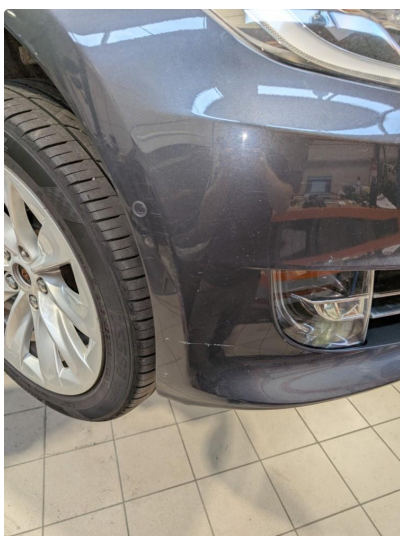
1.1 Riper og småbulker div plasser rundt bilen

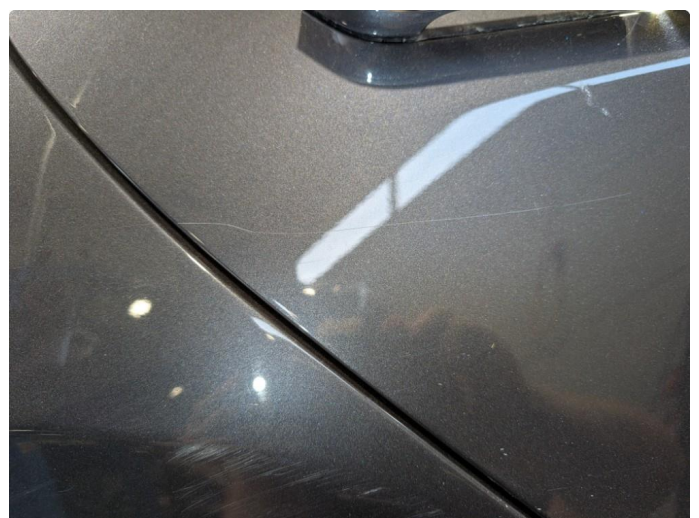
1.1 Riper og småbulker div plasser rundt bilen

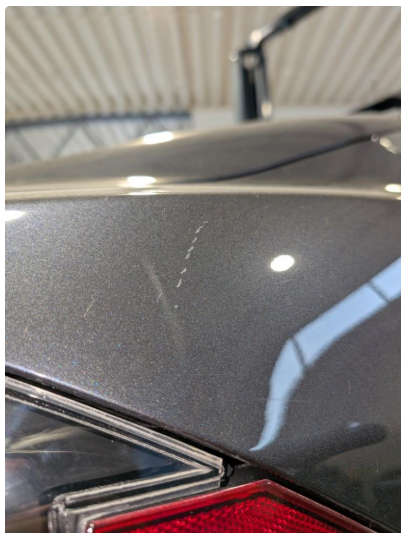
1.1 Riper og småbulker div plasser rundt bilen

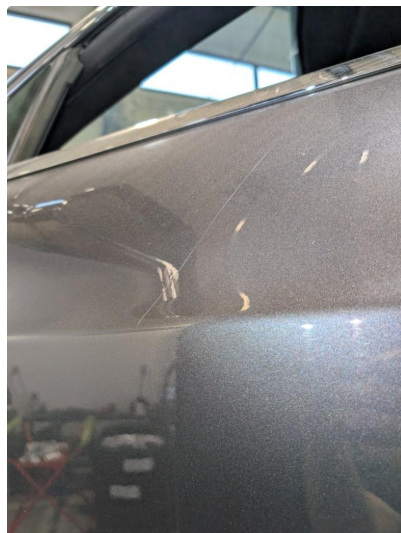
1.1 Riper og småbulker div plasser rundt bilen

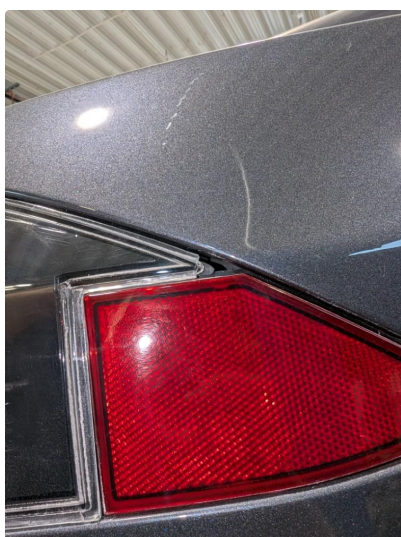
1.1 Riper og småbulker div plasser rundt bilen

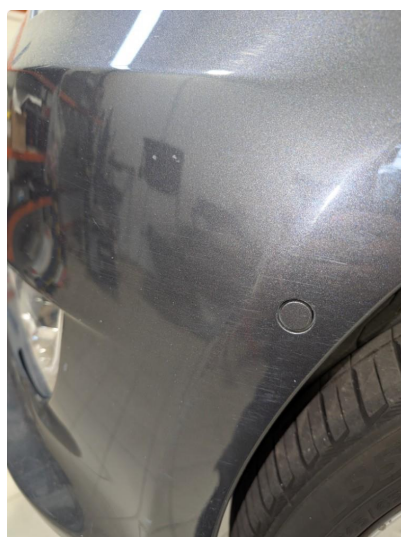
1.1 Riper og småbulker div plasser rundt bilen

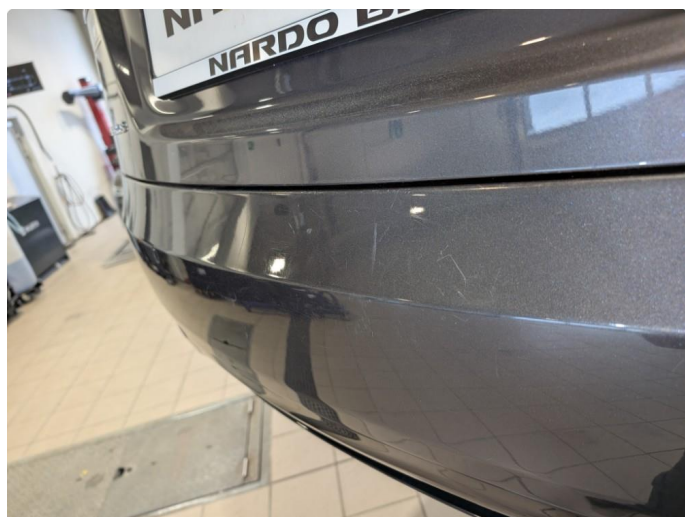
1.1 Riper og småbulker div plasser rundt bilen

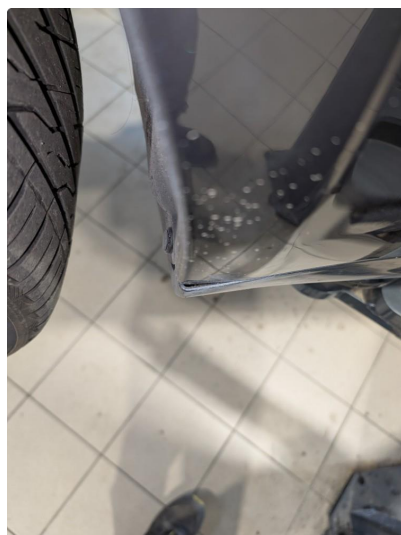
1.1 Riper og småbulker div plasser rundt bilen

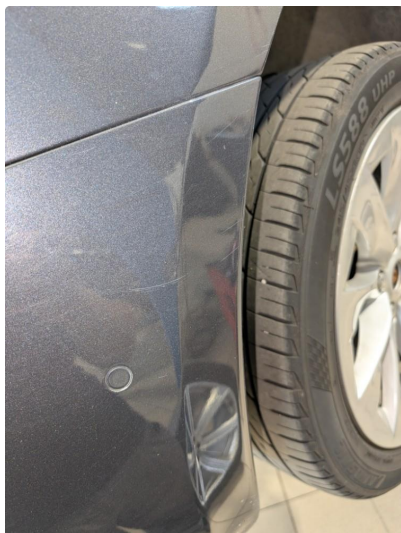
1.1 Riper og småbulker div plasser rundt bilen

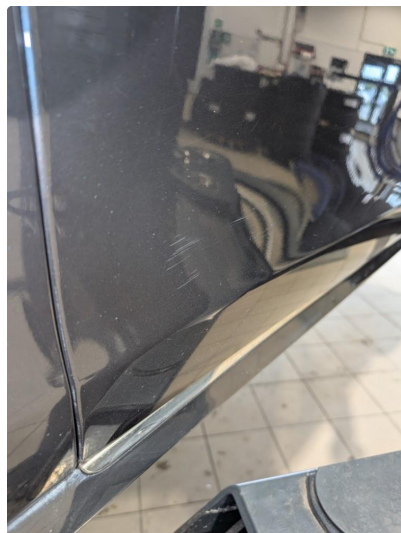
1.1 Riper og småbulker div plasser rundt bilen

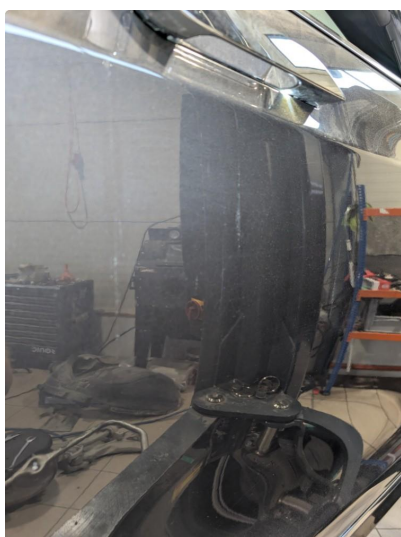
1.1 Riper og småbulker div plasser rundt bilen

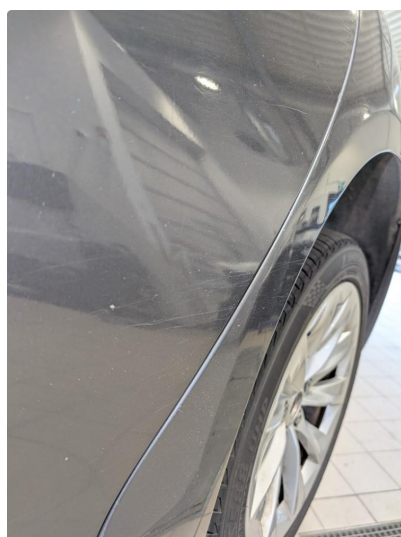
1.1 Riper og småbulker div plasser rundt bilen

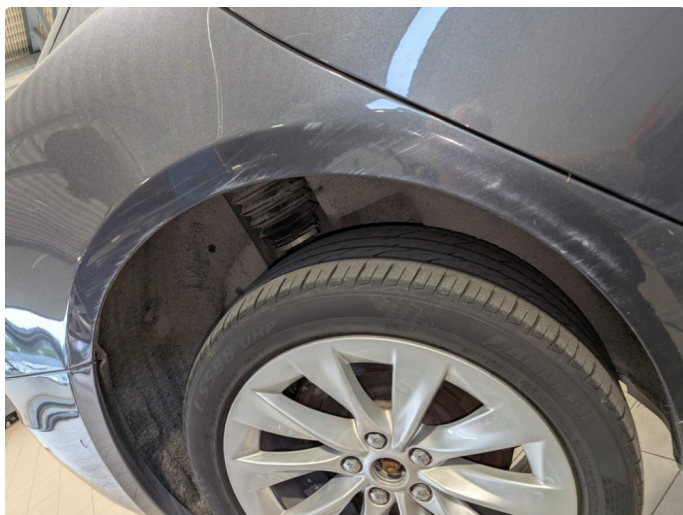
| Punkt | Beskrivelse | Plassering |
|---|---|---|
| 1.2 Skjermer | Riper i lakken | |

1.2 Riper i lakken

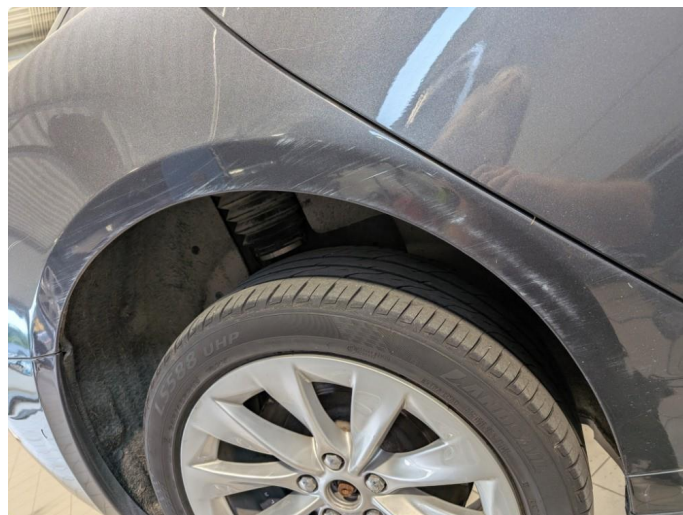
1.2 Riper i lakken

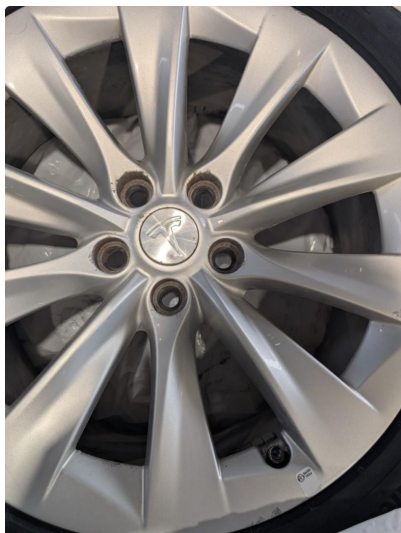
| Punkt | Beskrivelse | Plassering |
|---|---|---|
| 1.3 Dekk/Felger | skade på felg | |

1.3 Skade på felg

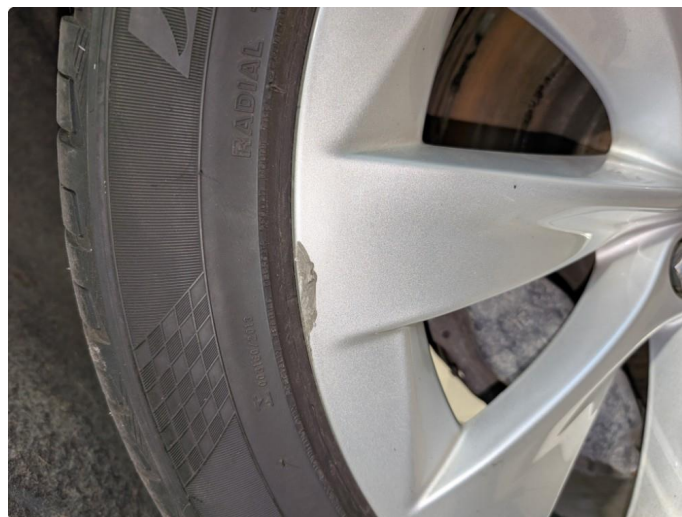
1.3 Skade på felg

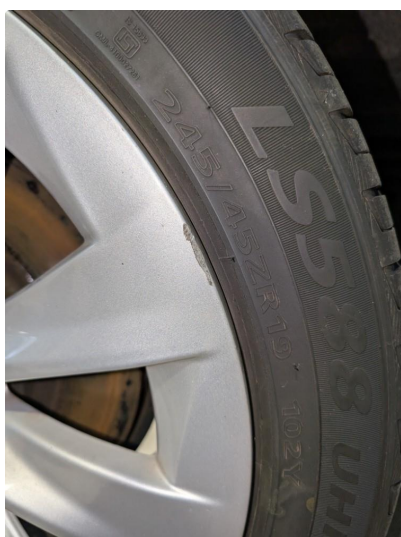
1.3 Skade på felg

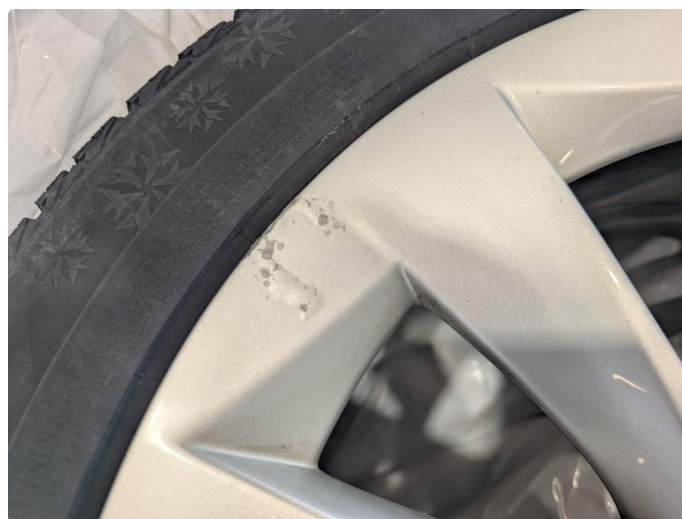
1.3 Skade på felg

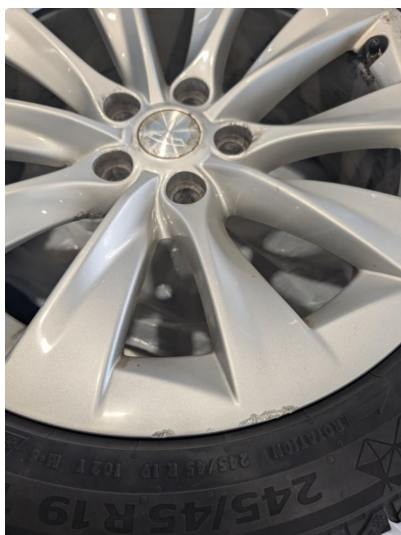
1.3 Skade på felg

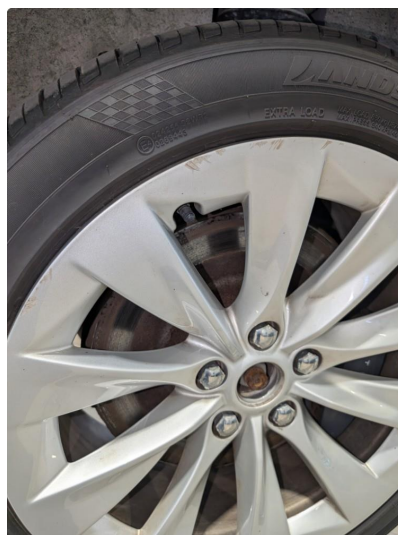
1.3 Skade på felg

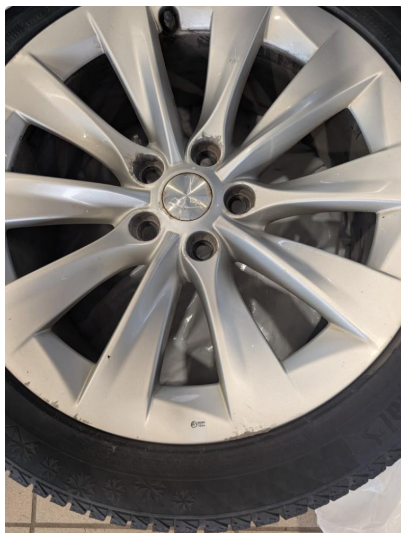
1.3 Skade på felg

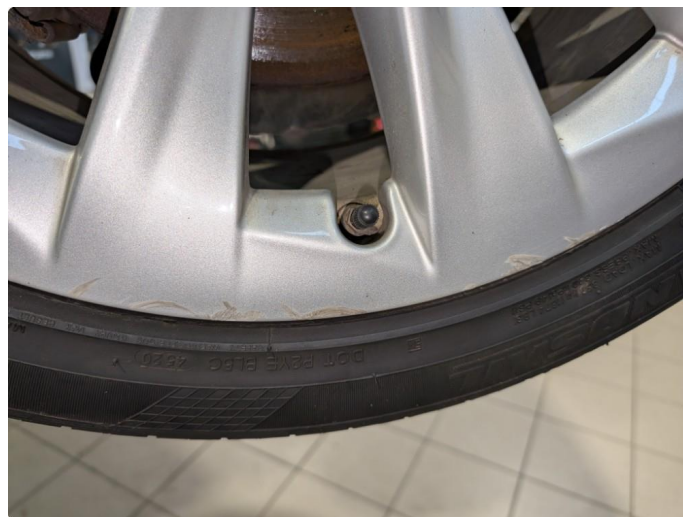
1.3 Skade på felg

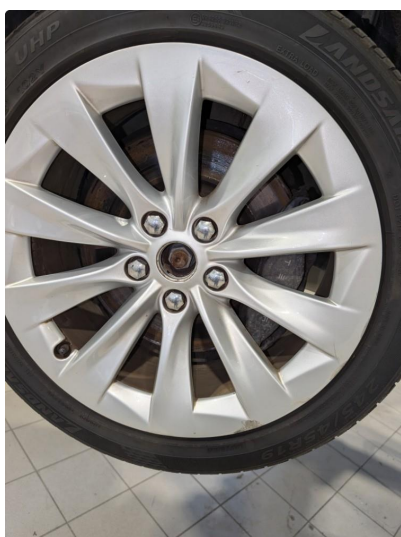
1.3 Skade på felg

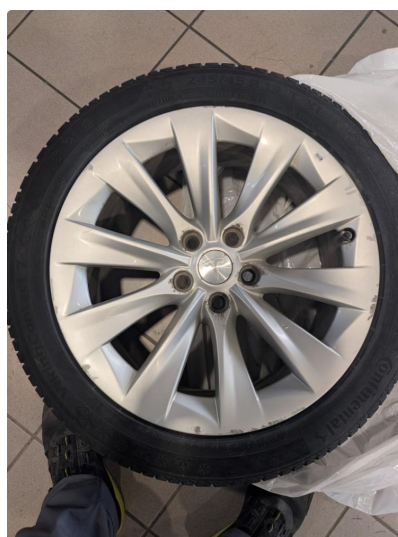
1.3 Skade på felg

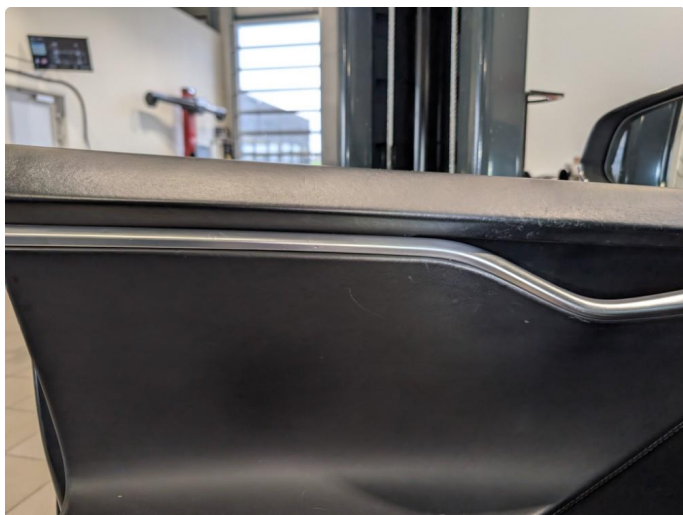
| Punkt | Beskrivelse | Plassering |
|---|---|---|
| 2.1 Dørtrekk | slitt/ripe(r) | |

2.1 Slitt/ripe(r)

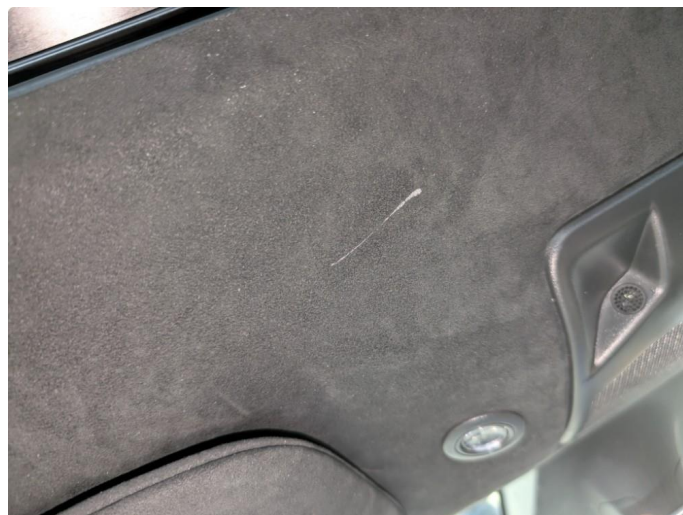
| Punkt | Beskrivelse | Plassering |
|---|---|---|
| 2.2 Taktrekk | Lita rift i tak trekk | |

2.2 Lita rift i tak trekk
