HYUNDAI TUCSON / NX4E 4WD

TESTDATO: 04.09.2026

VJ28203

NBF Tilstandsrapport er utarbeidet av Norges Bilbransjeforbund og Forbrukerrådet.

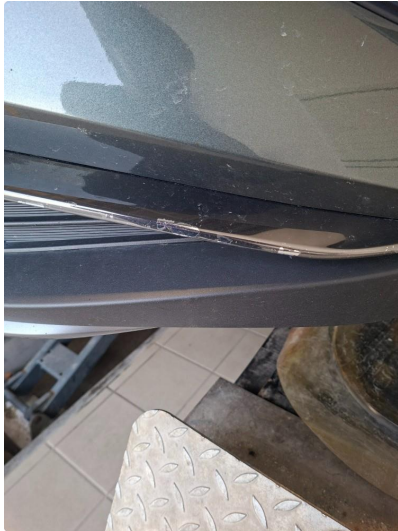
| Punkt | | Beskrivelse | Plassering |
|---|---|---|---|
| 1.1 | Lakk | lite hakk på list nedre bakfanger | |

1.1 Lite hakk på list nedre bakfanger

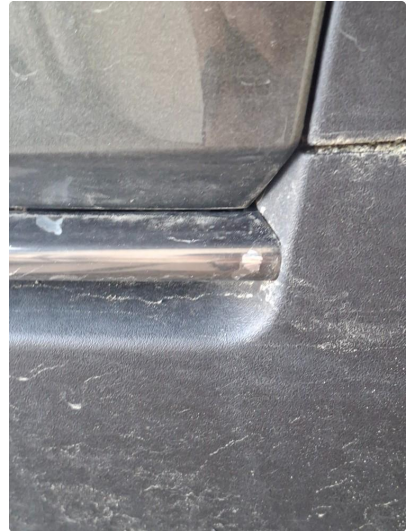
1.1 Lite hakk på list nedre bakfanger

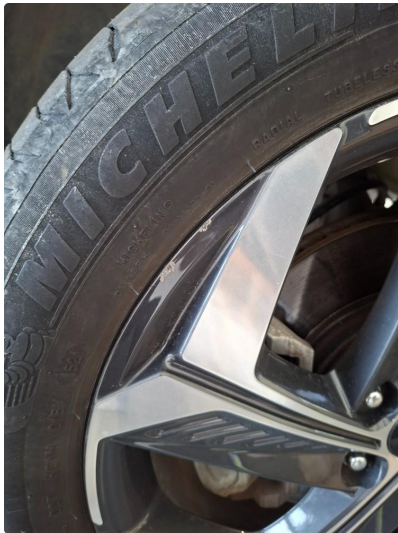
| Punkt | | Beskrivelse | Plassering |
|---|---|---|---|
| 1.2 | Dekk/Felger | 2 småe hakk i felgen | |

1.2 2 småe hakk i felgen
