**SUBARU OUTBACK 150 HK AUTOMAT 4WD**
**TESTDATO: 28.11.2025**
**KODE: 1886670**

**DP66248**

NBF Tilstandsrapport er utarbeidet av Norges Bilbransjeforbund og Forbrukerrådet.

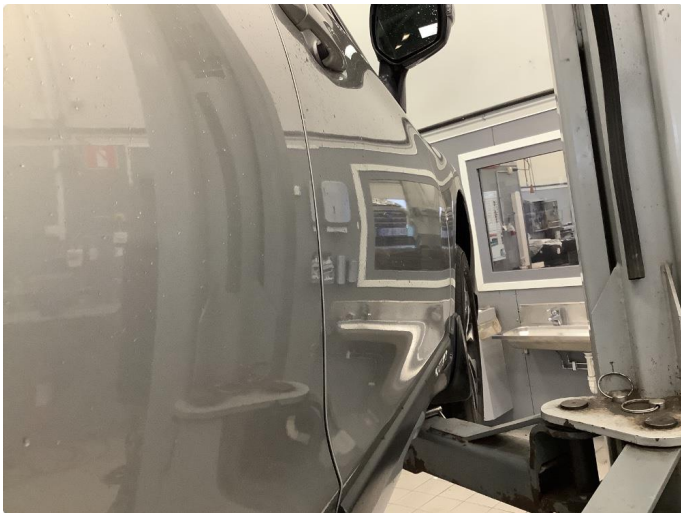
| Punkt | | Beskrivelse | Plassering |
|---|---|---|---|
| 1.1 | Dører | Liten p-bulk | |

1.1 Liten p-bulk

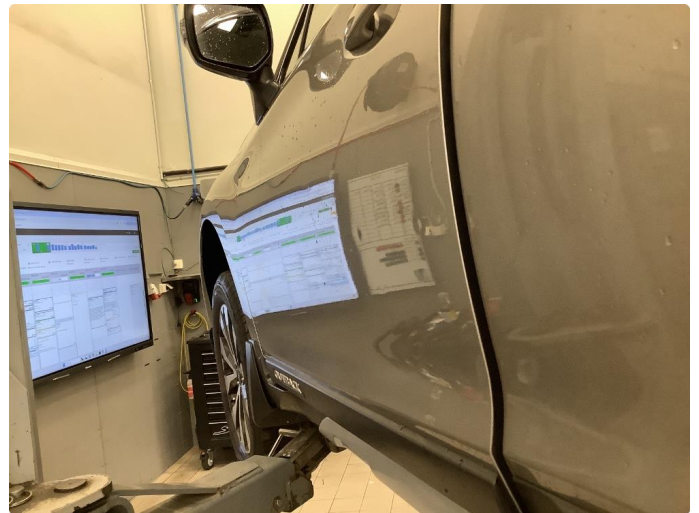
| Punkt | | Beskrivelse | Plassering |
|---|---|---|---|
| 1.2 | Dører | Liten p-bulk | |

1.2 Liten p-bulk

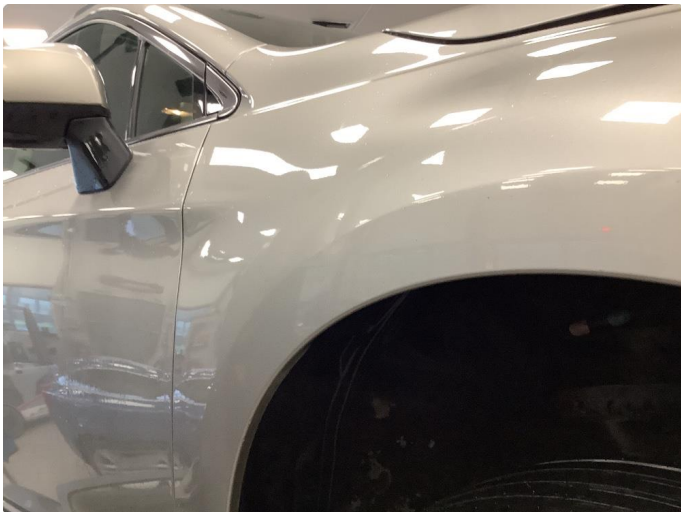
| Punkt | | Beskrivelse | Plassering |
|---|---|---|---|
| 1.3 | Skjermer | Liten p-bulk | |

1.3 Liten p-bulk
