**VOLKSWAGEN SHARAN 184 HK AUTOMAT 4WD**
**TESTDATO: 23.09.2025**
**KODE: 1817377**

**XN42800**

NBF Tilstandsrapport er utarbeidet av Norges Bilbransjeforbund og Forbrukerrådet.

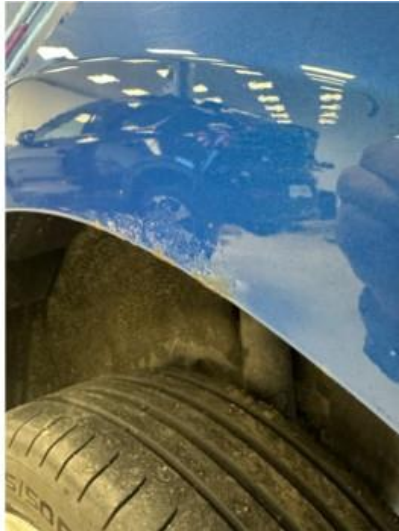
| Punkt | Beskrivelse | Plassering |
|---|---|---|
| 1.2 Skjermer | Litt påbegynnende rustdannelser i hjulbuer begge bak | |

1.2 Litt påbegynnende rustdannelser i hjulbuer begge bak

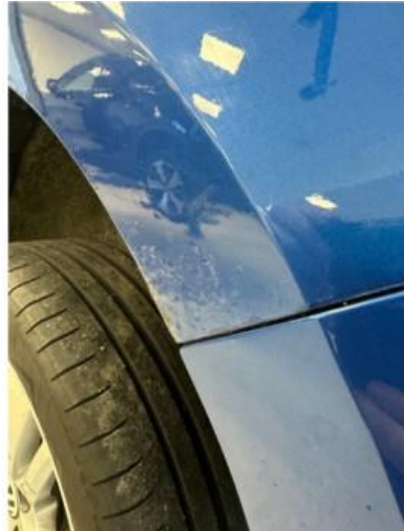
1.2 Litt påbegynnende rustdannelser i hjulbuer begge bak

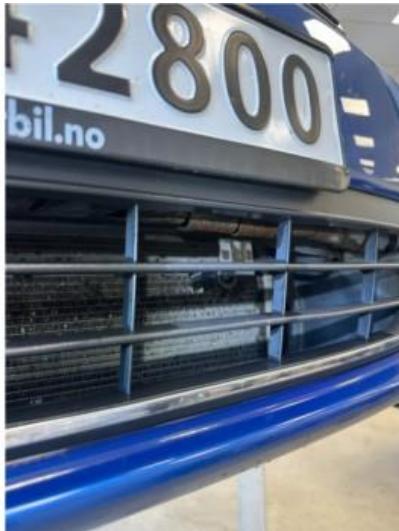
| Punkt | Beskrivelse | Plassering |
|---|---|---|
| 1.3 Støtfanger | Liten ubetydelig skade i fanger foran | |

1.3 Liten ubetydelig skade i fanger foran

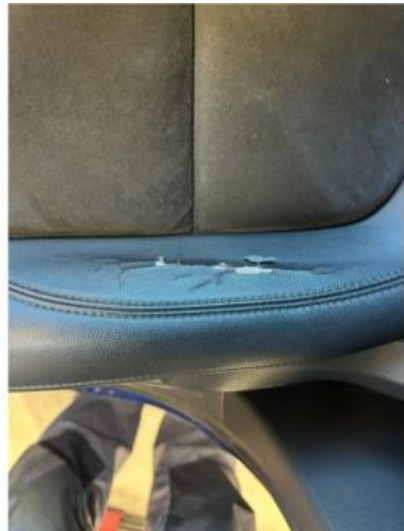
| Punkt | Beskrivelse | Plassering |
|---|---|---|
| 2.1 Seter | Skade i setetrekk venstre foran | |

2.1 Skade i setetrekk venstre foran
