BMW I i3 2WD

TESTDATO: 20.08.2025

EK65029

NBF Tilstandsrapport er utarbeidet av Norges Bilbransjeforbund og Forbrukerrådet.

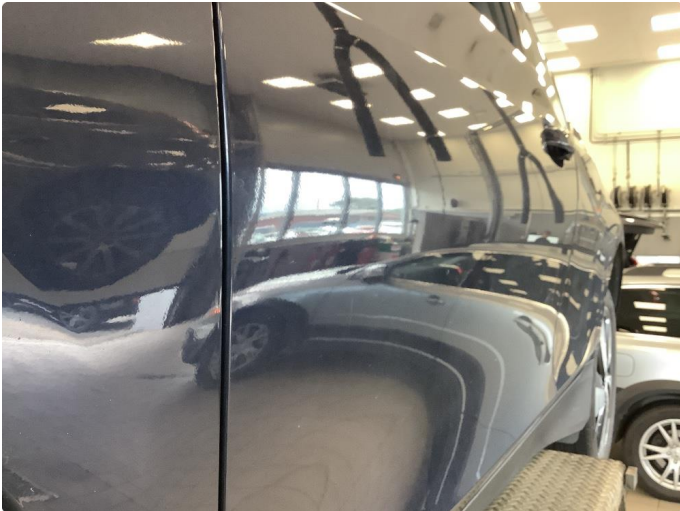
| Punkt | | Beskrivelse | Plassering |
|---|---|---|---|
| 1.1 | Dører | Liten p-bulk | |

1.1 Liten p-bulk

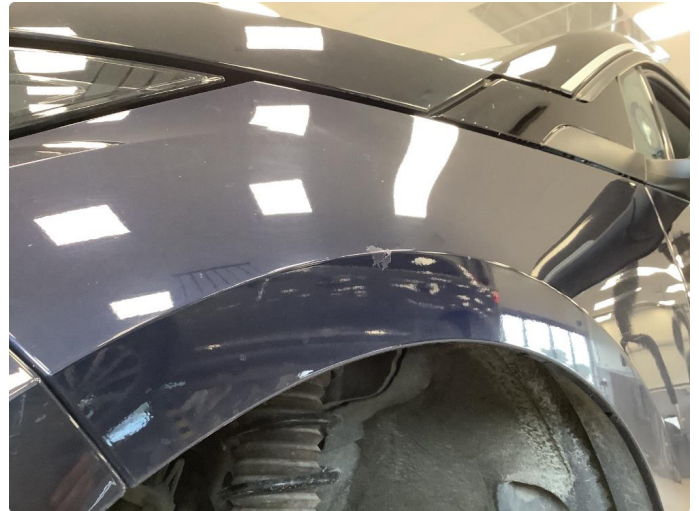
| Punkt | | Beskrivelse | Plassering |
|---|---|---|---|
| 1.2 | Skjermer | Klarlakkdlipp en liten flekk på venstre framfanger | |

1.2 Klarlakkdlipp en liten flekk på venstre framfanger

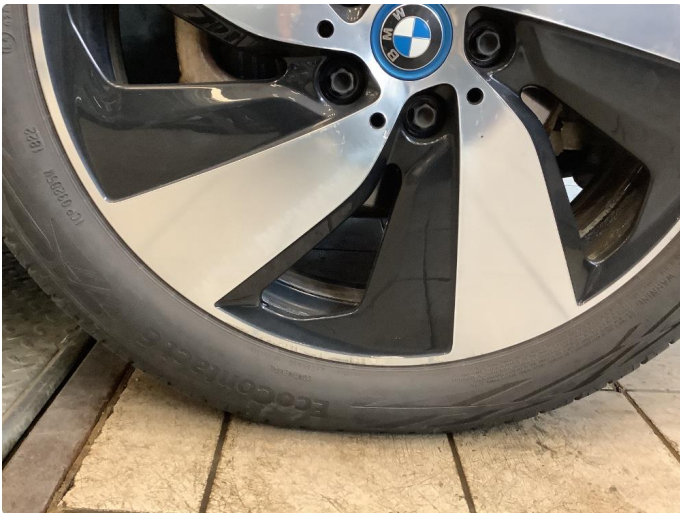
| Punkt | | Beskrivelse | Plassering |
|---|---|---|---|
| 1.3 | Dekk/Felger | Små bruksmerker på 2 sommerfelger | |

1.3 Små bruksmerker på 2 sommerfelger

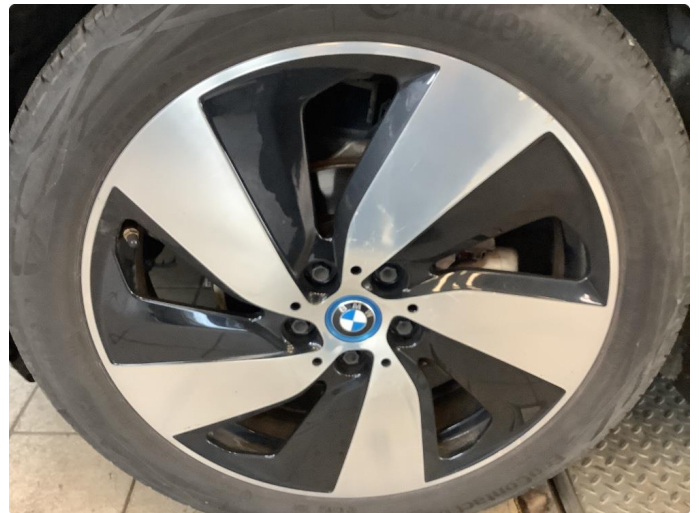
1.3 Små bruksmerker på 2 sommerfelger

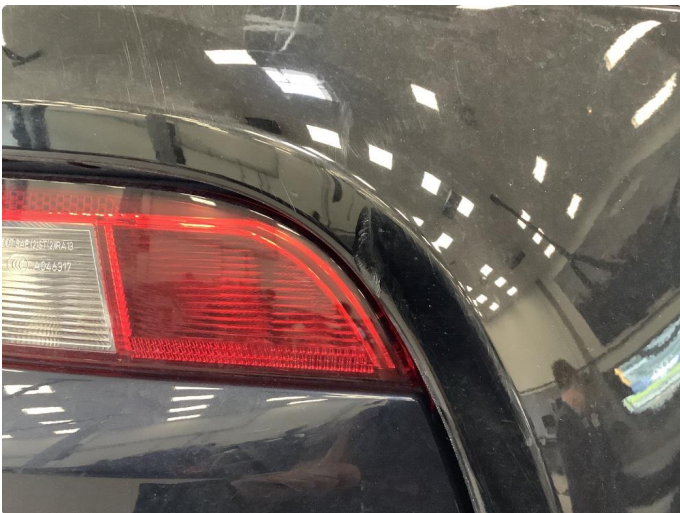
| Punkt | | Beskrivelse | Plassering |
|---|---|---|---|
| 1.4 | Støtfanger | Liten ripe | |

1.4 Liten ripe

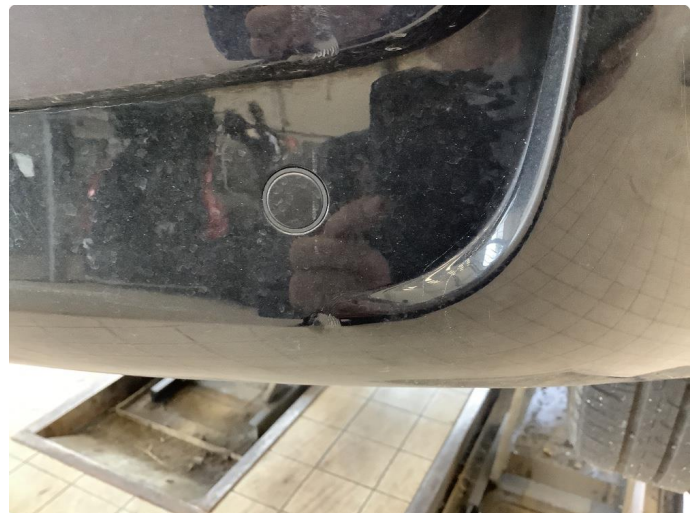
1.4 Liten ripe

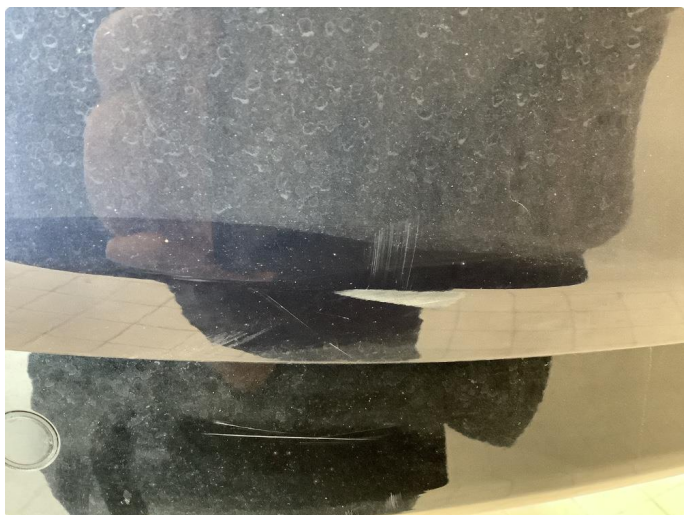
1.4 Liten ripe
