TOYOTA RAV4 4WD
TESTDATO: 20.07.2024
KODE: 1464383

| UA36467 | 132 238 KM | 08.03.2017 Førstegang registrert | Bensin hybrid - Hybrid, ikke ladbar |

NBF Tilstandsrapport er utarbeidet av Norges Bilbransjeforbund og Forbrukerrådet.

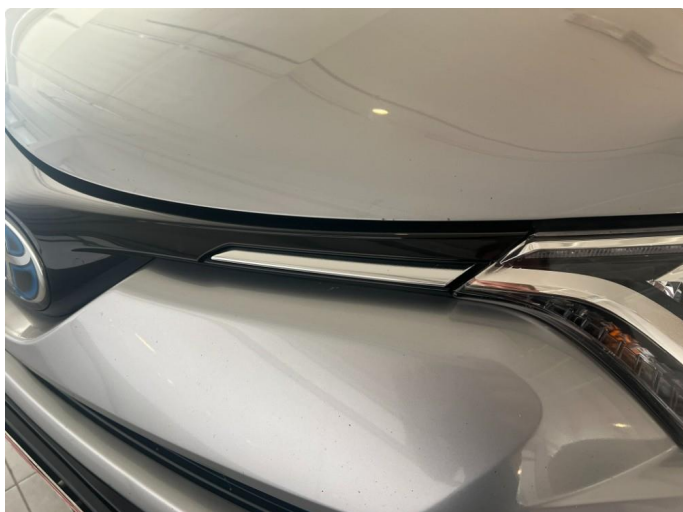
| Punkt | Beskrivelse | Plassering |
|---|---|---|
| 1.1 Panser | Normal mengde steinsprut iht. alder og kjørelengde. | |

1.1 Normal mengde steinsprut iht. alder og kjørelengde.

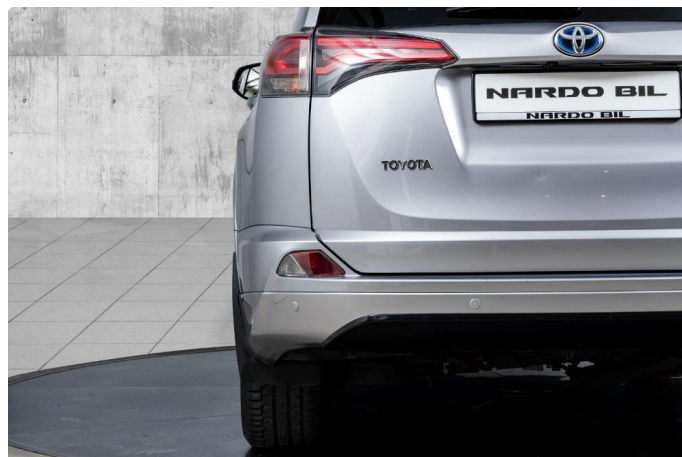
| Punkt | Beskrivelse | Plassering |
|---|---|---|
| 1.2 Bakluke | Bulker på bakluke. (Reparert) | |

1.2 Bulker på bakluke. (Reparert)

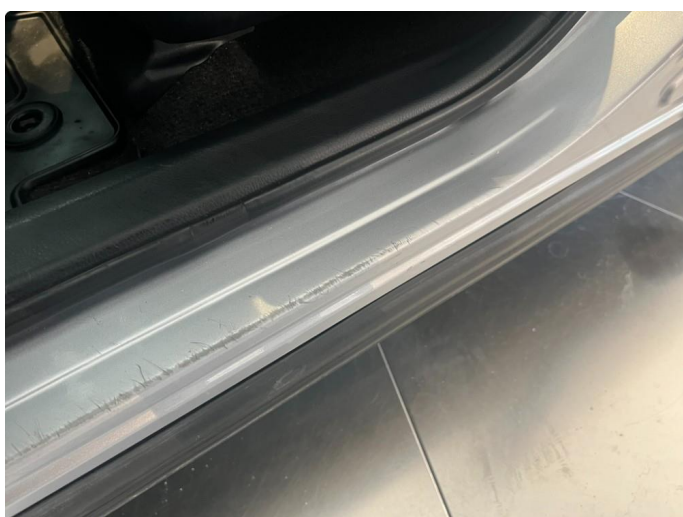
| Punkt | Beskrivelse | Plassering |
|---|---|---|
| 1.3 Døråpning | Noen riper i døråpning/dørterskel. Normalt iht. alder og kjørelengde. | |

1.3 Noen riper i døråpning/dørterskel. Normalt iht. alder og kjørelengde.

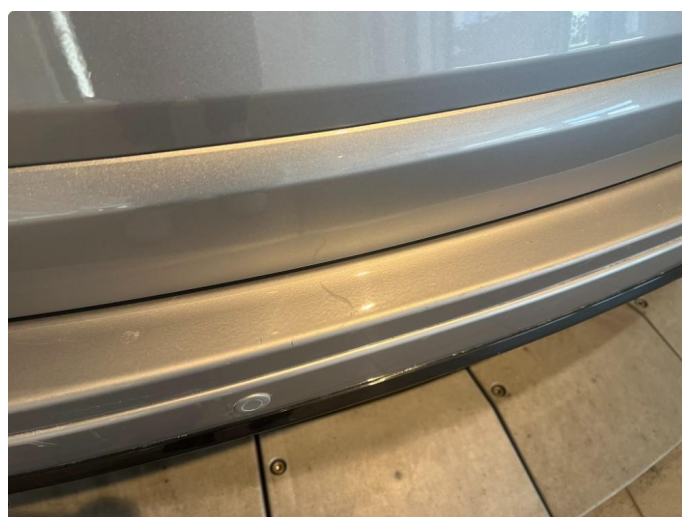
| Punkt | Beskrivelse | Plassering |
|---|---|---|
| 1.4 Terskler/innlastningssone | Noen merker innlastningssone støtfanger bak. Normal mengde iht. alder og kjørelengde. | |

1.4 Noen merker innlastningssone støtfanger bak. Normal mengde iht. alder og kjørelengde.

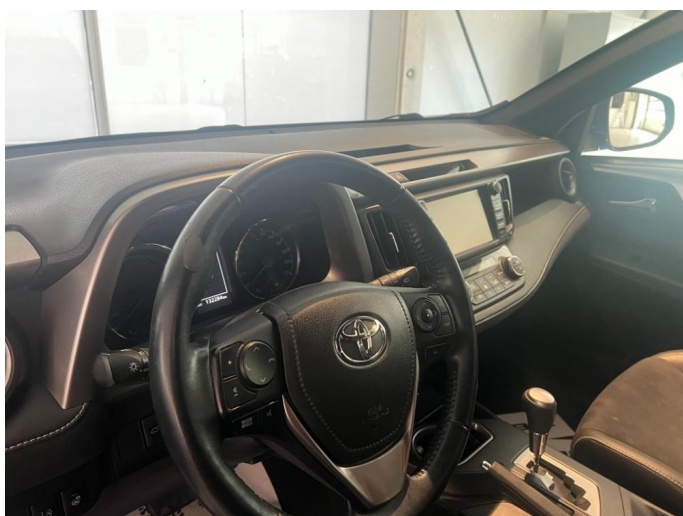
| Punkt | Beskrivelse | Plassering |
|---|---|---|
| 2.1 Ratt | Noe bruksslitasje på ratt | |

2.1 Noe bruksslitasje på ratt
