HYUNDAI IONIQ 2WD

TESTDATO: 03.02.2026

NBF Tilstandsrapport er utarbeidet av Norges Bilbransjeforbund og Forbrukerrådet.

## OPPSUMMERT STATUS PÅ KJØRETØY

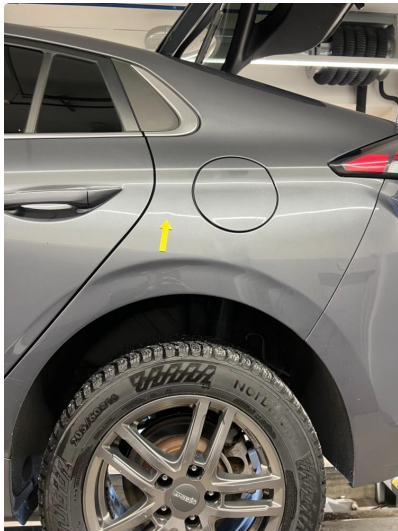
| Punkt | | Beskrivelse | Plassering |
|---|---|---|---|
| 1.1 | Skjermer | Minibulk skjerm venstre bak. | |

1.1 Minibulker skjerm venstre bak.

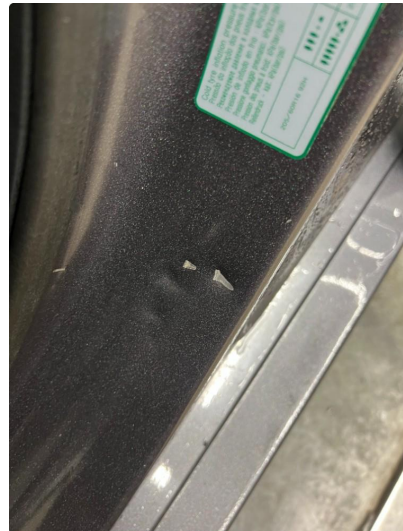
| Punkt | | Beskrivelse | Plassering |
|---|---|---|---|
| 1.2 | Døråpning | Småbulker døråpning ventre foran. | |

1.2 Småbulker døråpning ventre foran.

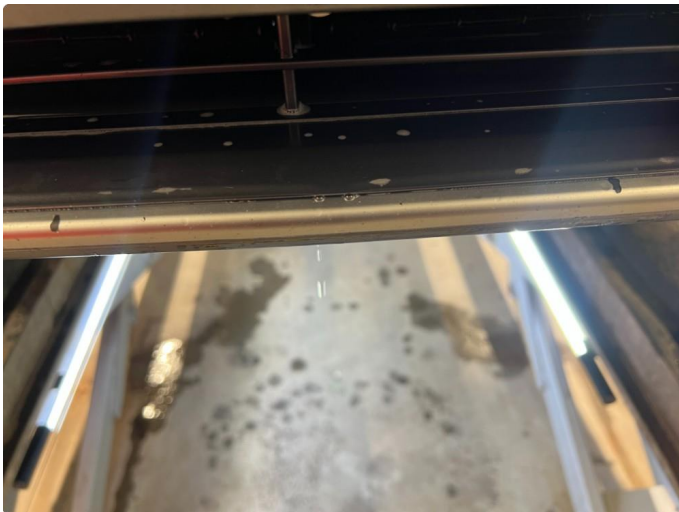
| Punkt | | Beskrivelse | Plassering |
|---|---|---|---|
| 1.3 | Støtfanger | Steinsprut/flass nedre pyntelist støtfanger foran. | |

1.3 Steinsprut/flass nedre pyntelist støtfanger foran.

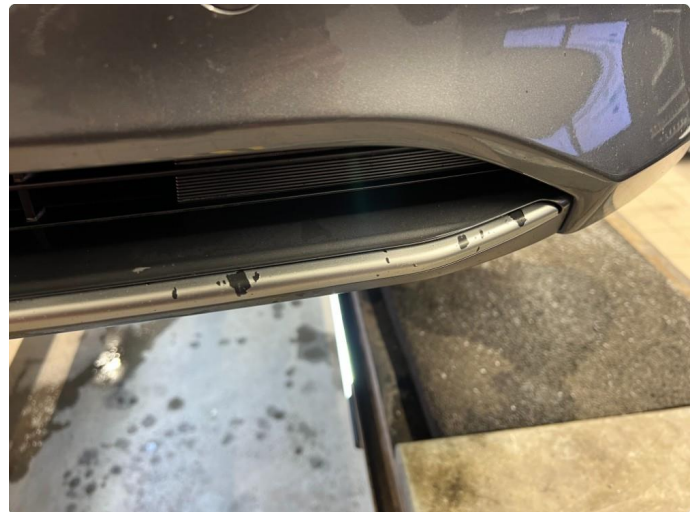
1.3 Steinsprut/flass nedre pyntelist støtfanger foran.

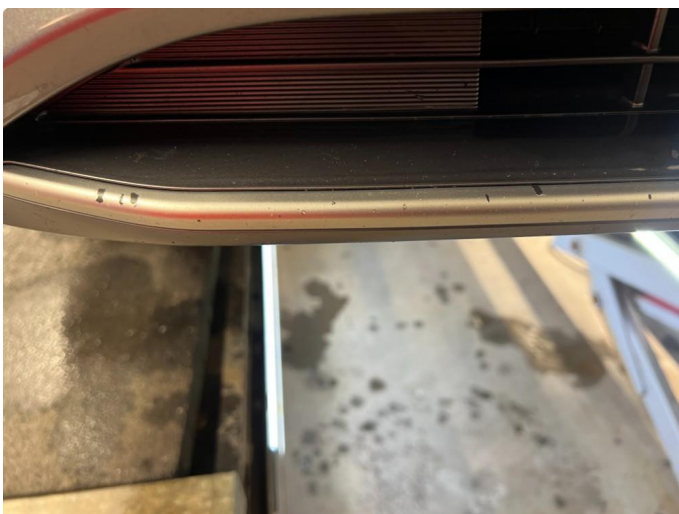
1.3 Steinsprut/flass nedre pyntelist støtfanger foran.

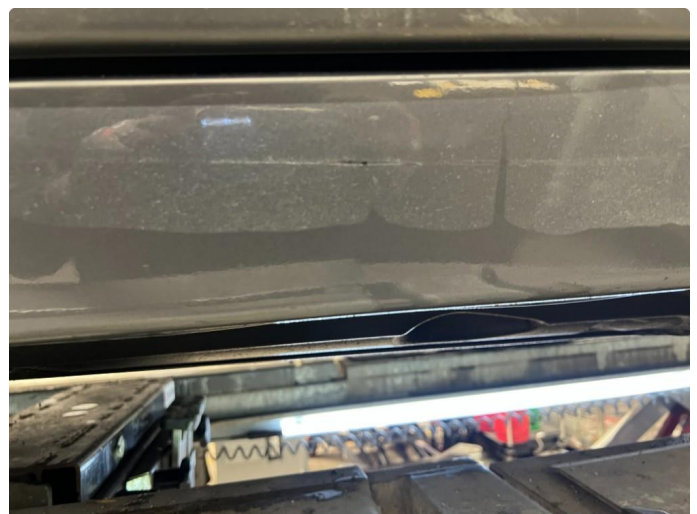
| Punkt | | Beskrivelse | Plassering |
|---|---|---|---|
| 1.4 | Kanal | Ripe kanal venstre. | |

1.4 Ripe kanal venstre.

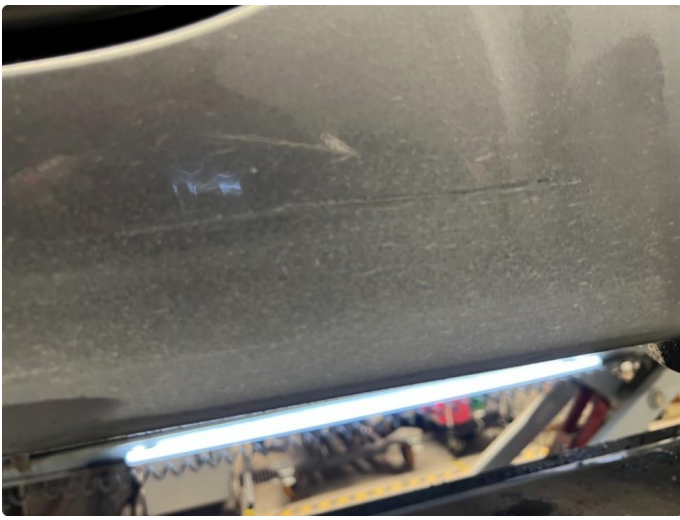
1.4 Ripe kanal venstre.
