MERCEDES-BENZ GLC 350 E 4MATIC 4WD
TESTDATO: 12.04.2024
KODE: 1390933

UF77433	35 490 KM	23.08.2017 Førstegang registrert	Bensin hybrid - Ladbar hybrid
----------------	------------------	--	---

CHASSISNR: WDC2539541V009861	BRUKTIMPORT: Nei
KJØRETØY: Personbil	FRIST FOR PKK: 17.11.2024

NBF Tilstandsrapport er utarbeidet av Norges Bilbransjeforbund og Forbrukerrådet.

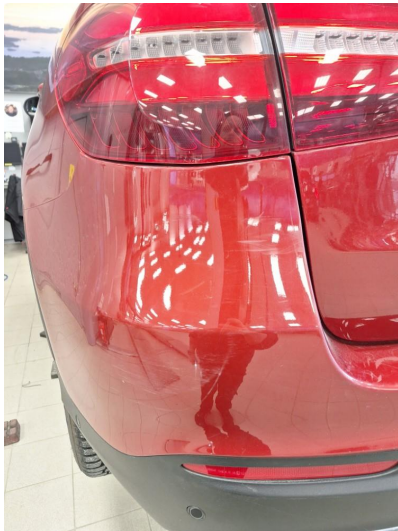
1.1 Ripe(r) ned til grunning

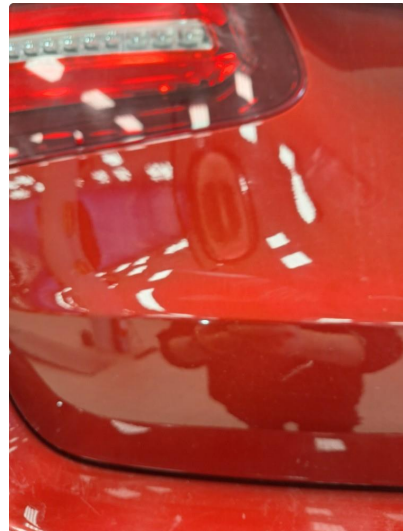
1.1 Ripe(r) ned til grunning

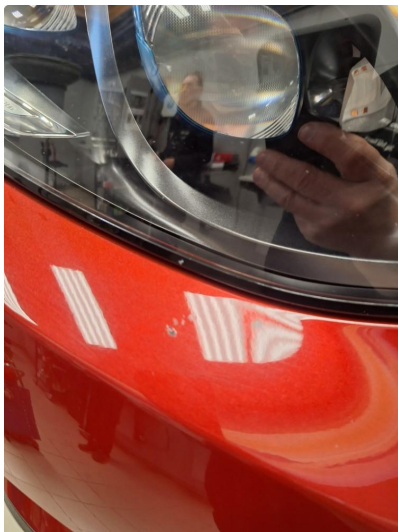
1.2 Ripe(r) ned til grunning
