**VOLKSWAGEN AMAROK 258 HK AUTOMAT 4WD**
**TESTDATO: 30.01.2026**
**KODE: 1937307**

**PD68345**

NBF Tilstandsrapport er utarbeidet av Norges Bilbransjeforbund og Forbrukerrådet.

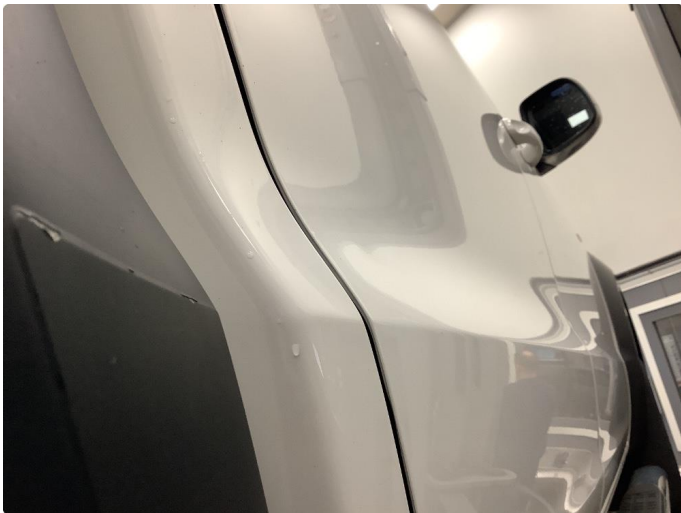
| Punkt | Beskrivelse | Plassering |
|---|---|---|
| 1.1 Dører | Liten p-bulk | |

1.1 Liten p-bulk

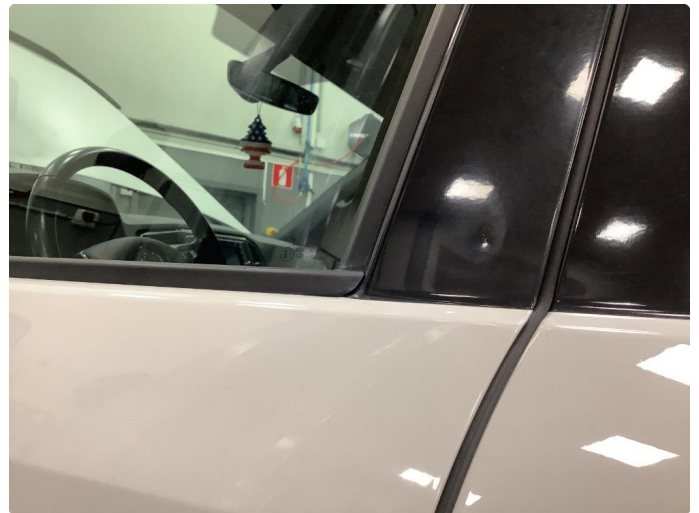
| Punkt | Beskrivelse | Plassering |
|---|---|---|
| 1.2 Dører | Liten p-bulk | |

1.2 Liten p-bulk

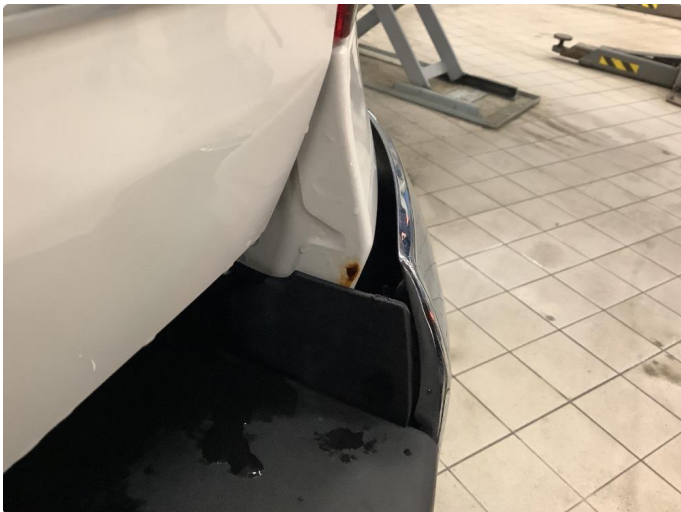
| Punkt | Beskrivelse | Plassering |
|---|---|---|
| 1.3 Støtfanger | Steinsprut | |

1.3 Steinsprut
