HYUNDAI KONA 2WD
TESTDATO: 25.02.2025
KODE: 1649824

EB49926

NBF Tilstandsrapport er utarbeidet av Norges Bilbransjeforbund og Forbrukerrådet.

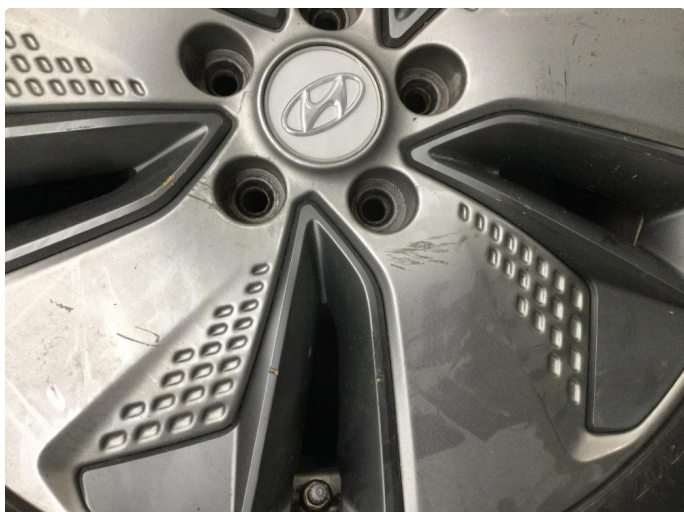
1.1 Ripe (r) gjennom lakk

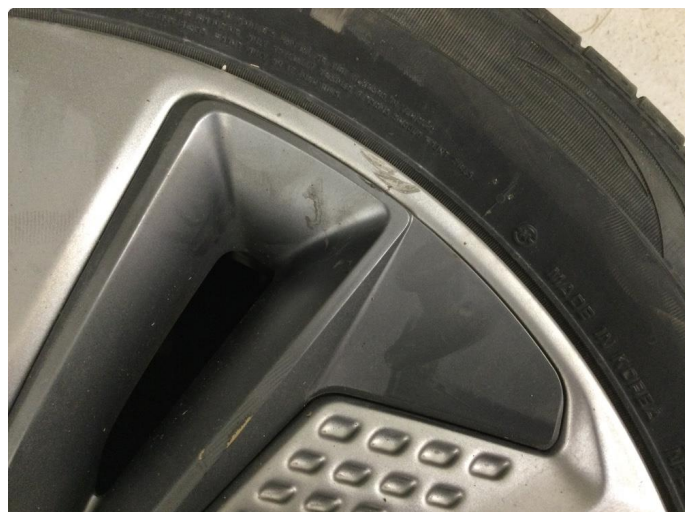
1.2 Kantkjørt felg

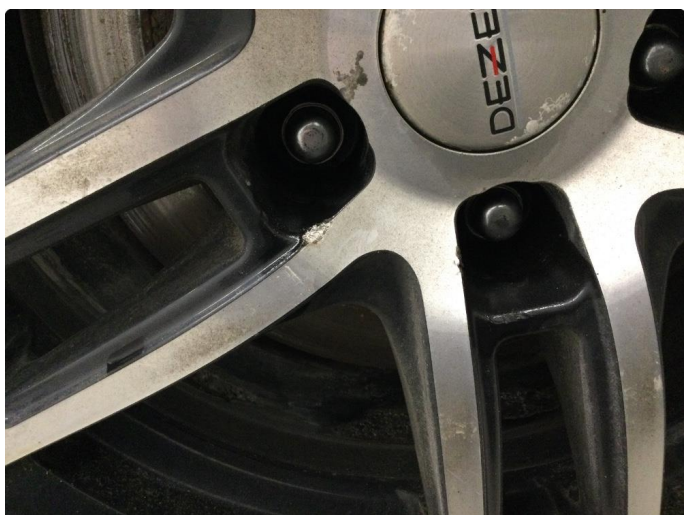
1.3 Kantkjørt felg

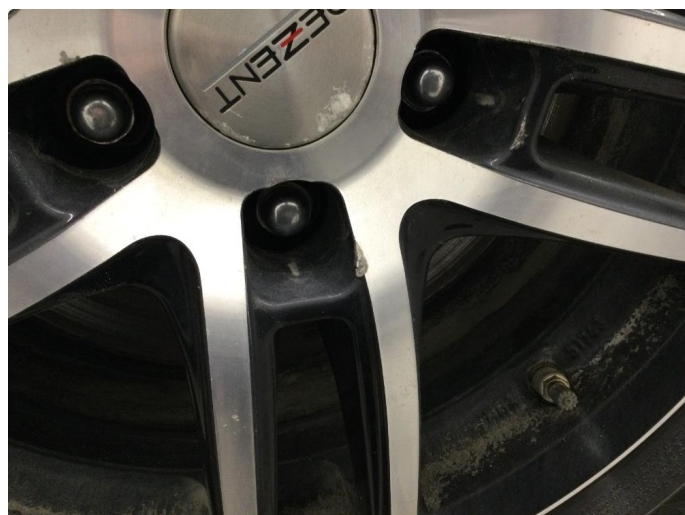
1.4 Kantkjørt felg

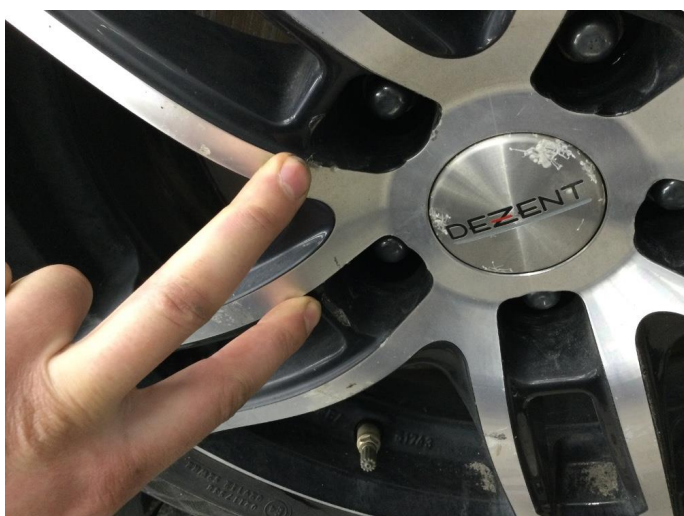
1.5 Kantkjørt felg

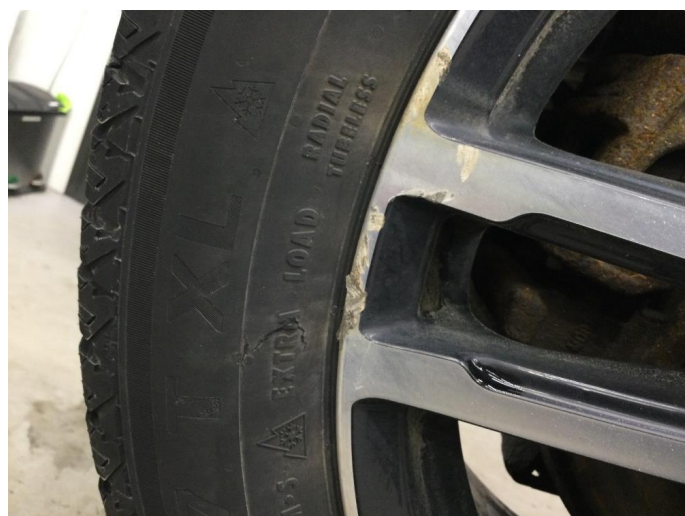
1.6 Kantkjørt felg

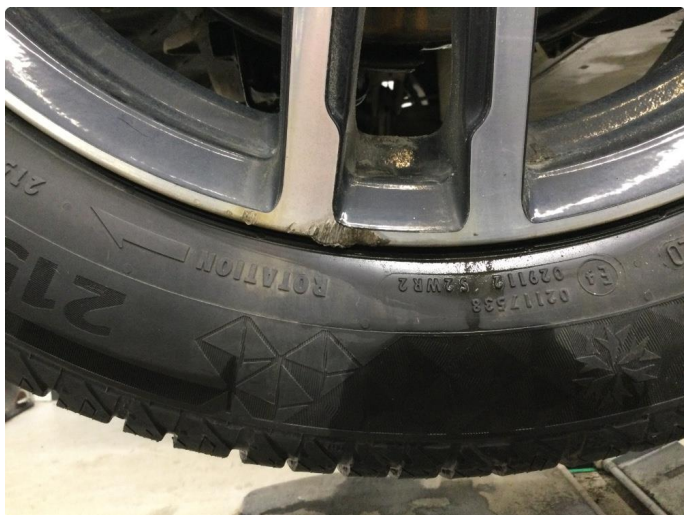
1.6 Kantkjørt felg

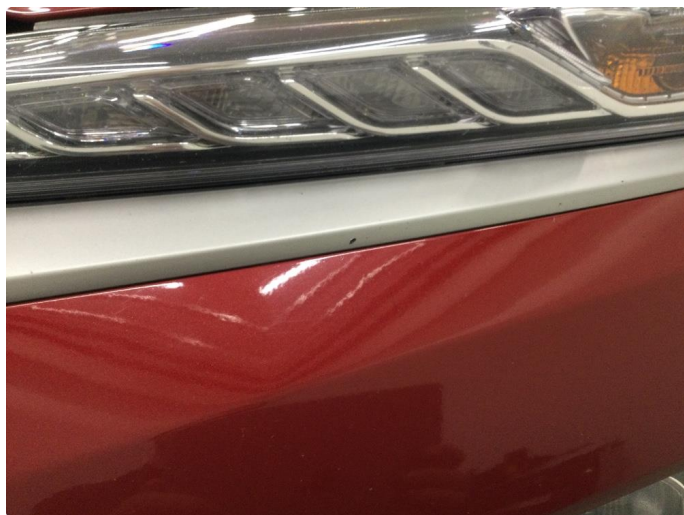
1.7 Steinsprut

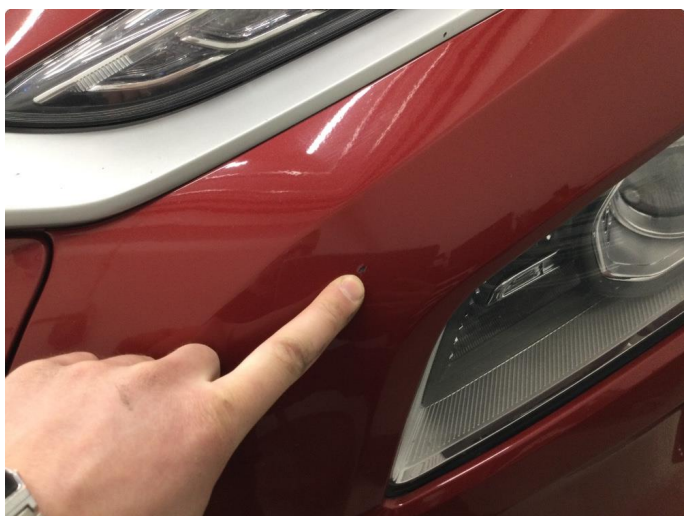
1.7 Steinsprut

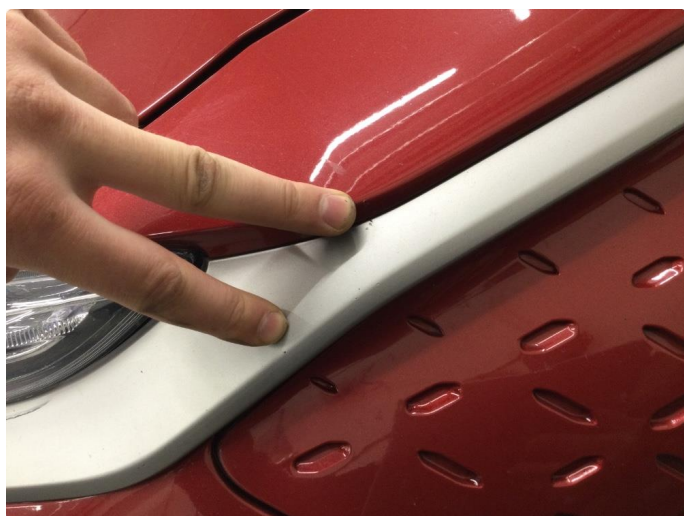
1.7 Steinsprut

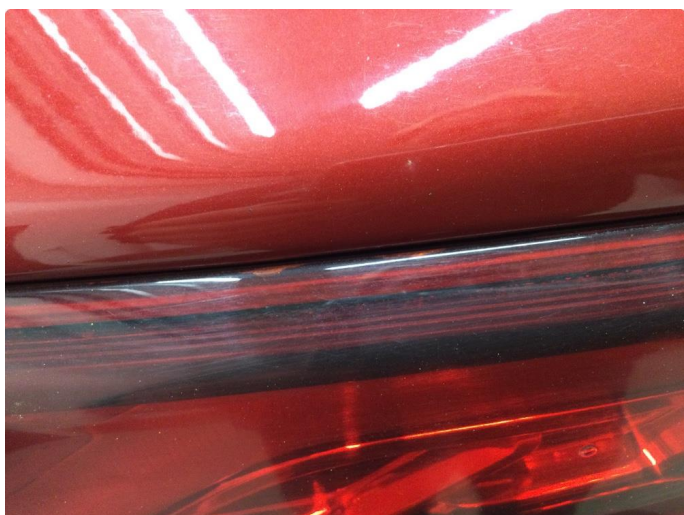
2.1 Krakelering i plast
