HONDA HONDA CR-V / RE5 155 HK AUTOMAT 4WD
TESTDATO: 12.05.2026
KODE: 2011388

UX64422

NBF Tilstandsrapport er utarbeidet av Norges Bilbransjeforbund og Forbrukerrådet.

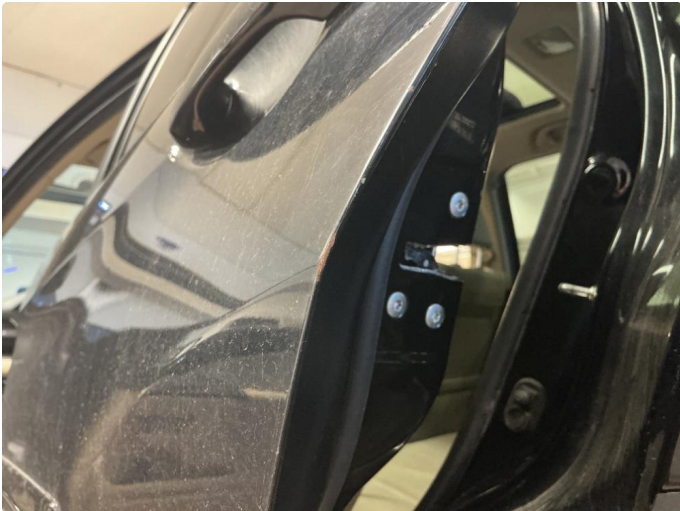
1.1 Litt rust på kan av dør, ved lakkavsliting

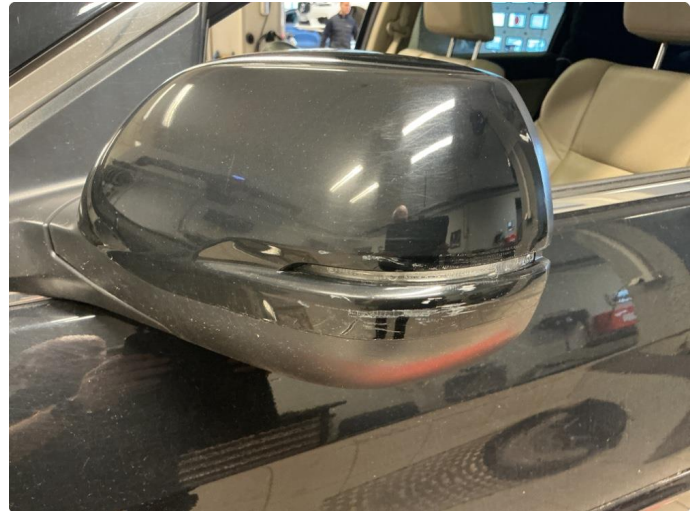
1.2 Riper på speilhus

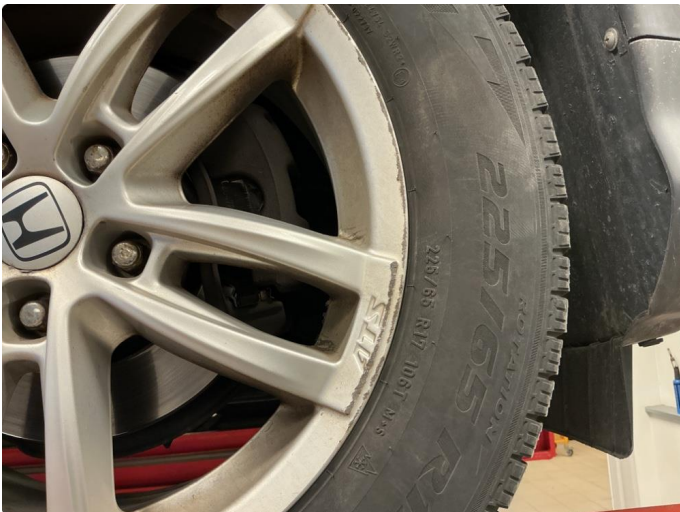
1.3 Kantkjørt felg

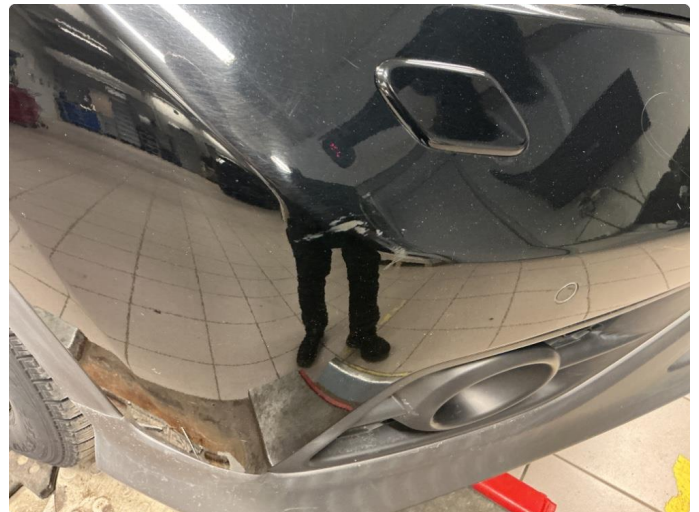
1.4 Lakkavsettning
