**TOYOTA BZ4X 4WD**
**TESTDATO: 25.03.2026**
**KODE: 1982036**

| CHASSISNR: JTMABBBAA00A011235 | BRUKTIMPORT: Nei |
| KJØRETØY: Personbil | FRIST FOR PKK: 03.03.2027 |

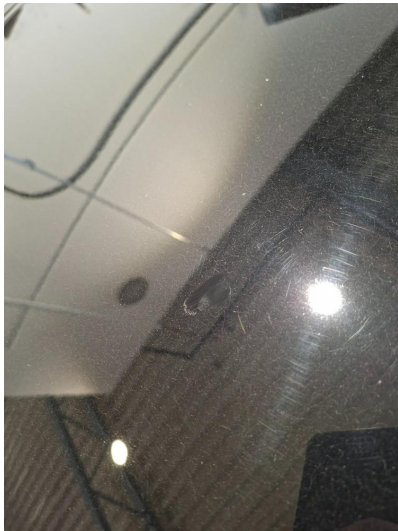
| Punkt | Beskrivelse | Plassering |
|---|---|---|
| 1.1 Panser | bulk | |

1.1 Bulk

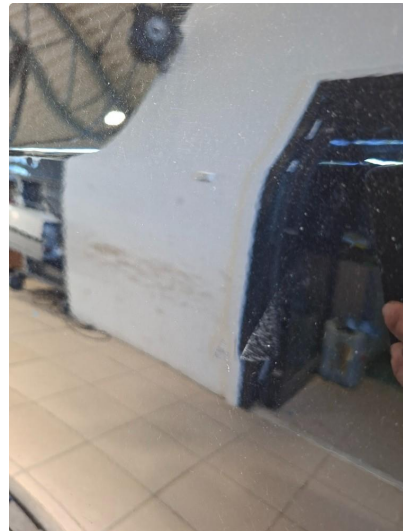
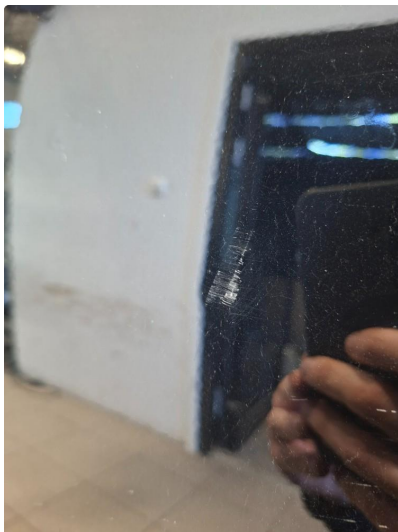
| Punkt | Beskrivelse | Plassering |
|---|---|---|
| 1.2 Dører | riper | venstre bak |

1.2 Riper

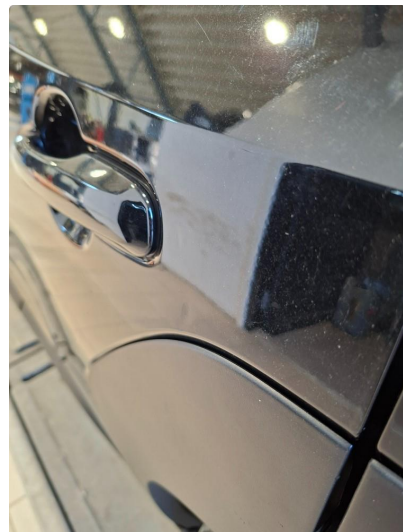
| Punkt | Beskrivelse | Plassering |
|---|---|---|
| 1.3 Dører | bulk | |

1.3 Bulk

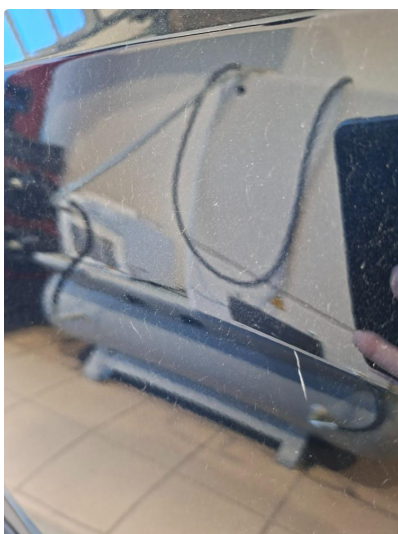
| Punkt | Beskrivelse | Plassering |
|---|---|---|
| 1.4 Dører | riper | |

1.4 Riper

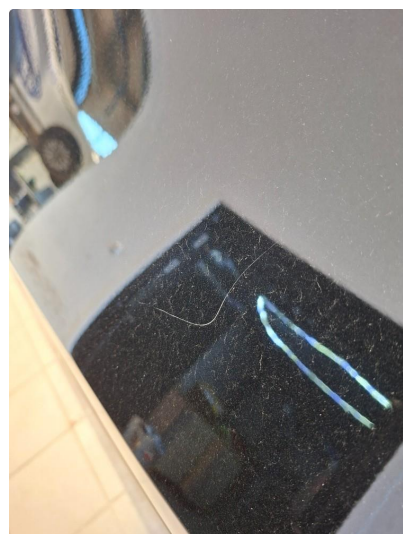
| Punkt | Beskrivelse | Plassering |
|---|---|---|
| 1.5 Skjermer | ripe(r) | venstre bak |

1.5 Ripe(r)

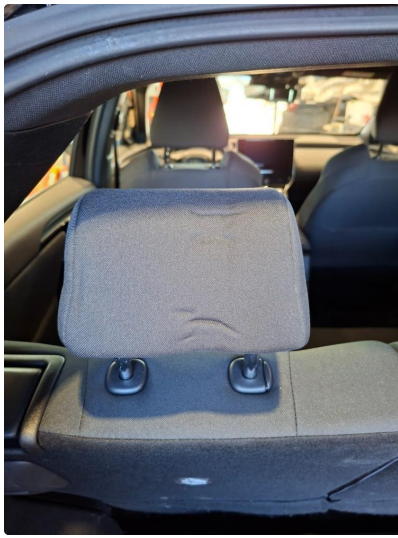
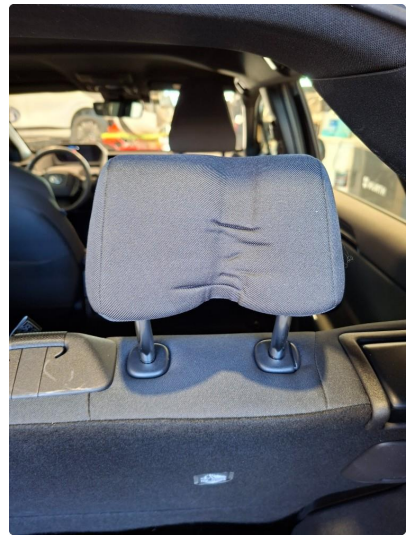
| Punkt | Beskrivelse | Plassering |
|---|---|---|
| 2.1 Seter | hodestøtte skadet | |

2.1 Hodestøtte skadet
