FORD MONDEO 180 HK AUTOMAT 4WD
TESTDATO: 16.01.2025
KODE: 1616073

VJ10387

NBF Tilstandsrapport er utarbeidet av Norges Bilbransjeforbund og Forbrukerrådet.

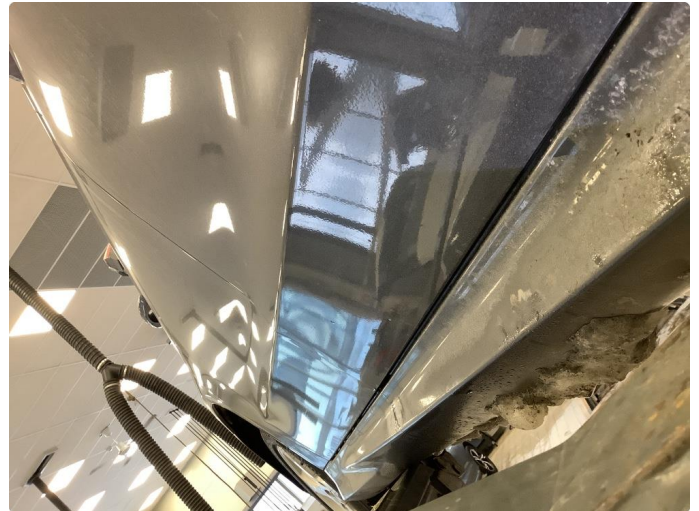
1.2 Noe steinsprut

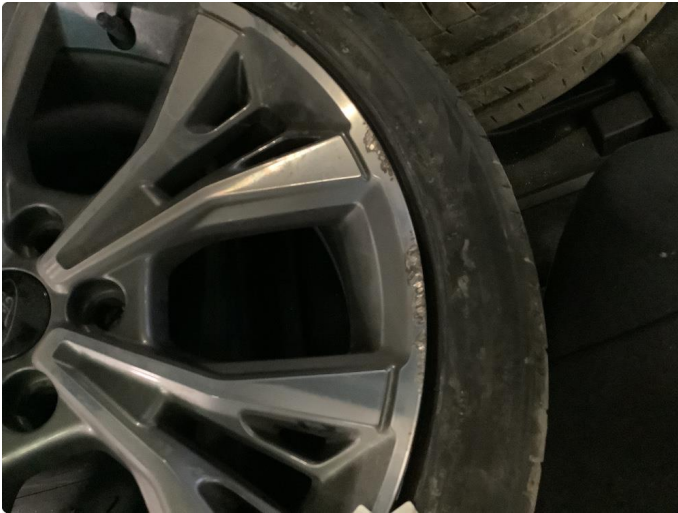
1.3 Noen bruksmerker på en sommerfelg

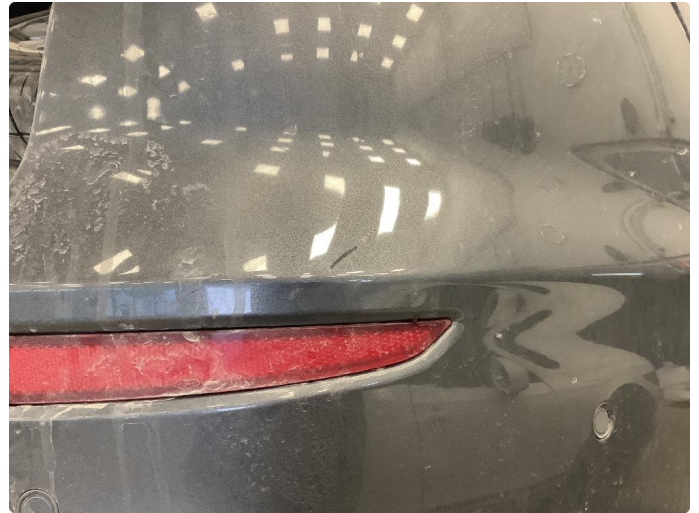
1.4 Noen riper
